ALLEGATO
RILIEVO FOTOGRAFICO

TRIBUNALE CIVILE SEZIONE ESECUZIONI IMMOBILIARI
TERMINI IMERESE

CTU
121/2014

MAJA FINANCE S.R.L.
VS
FALCONE CARMELA

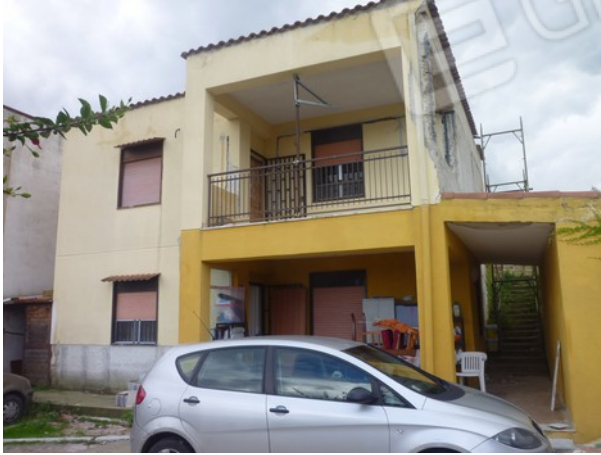
FOTO N°1

vista del prospetto principale dell'UI. oggetto di stima identificato al N.C.E.U. foglio 11 part.IIa 817 del comune di Casteldaccia, contrada Ciandro n°10 con accesso dalla strada Passo 1 che si innesta sulla strada provinciale n°61 km. 4,5

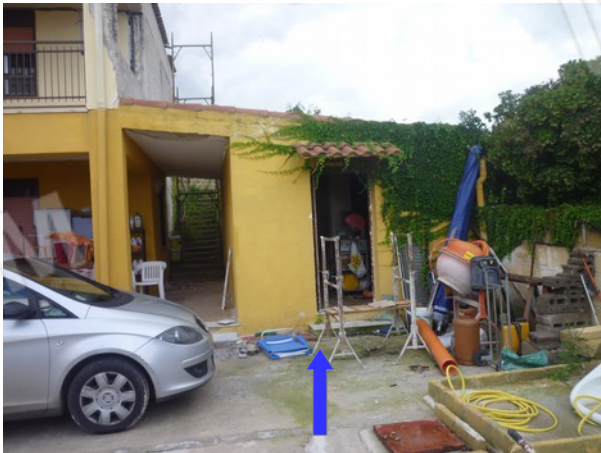
FOTO N°2

vista del prospetto e del locale magazzino realizzato senza titolo autorizzativo e che non può essere sanato e quindi deve essere demolito con ripristino delle condizioni originarie.

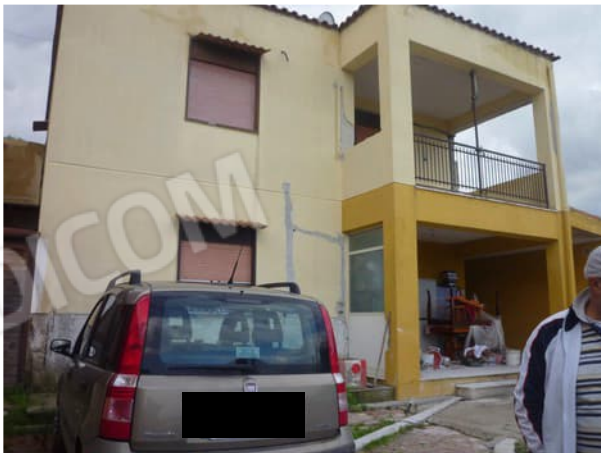
FOTO N°3

vista del prospetto principale

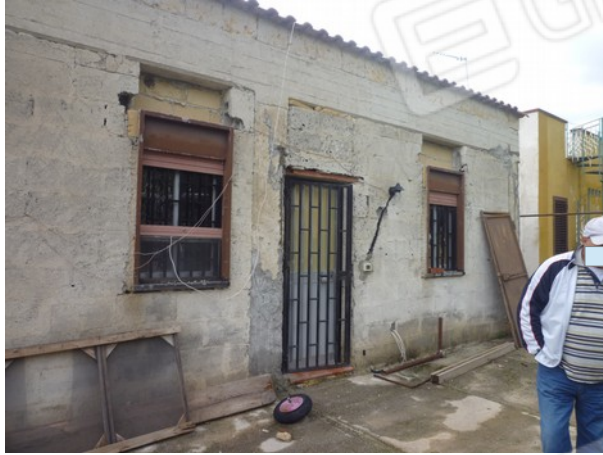
FOTO N°4

vista del prospetto posteriore in pessime condizioni.

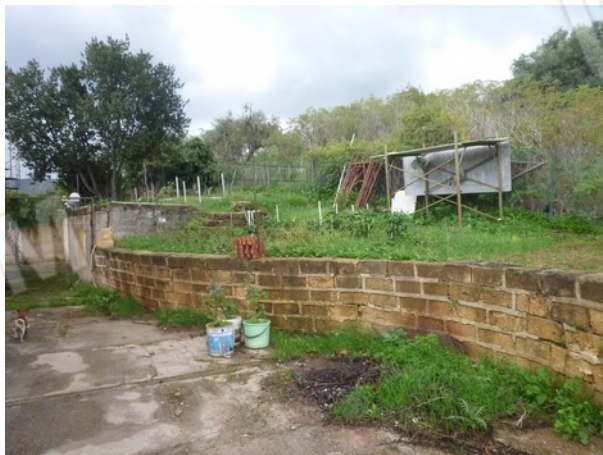
FOTO N°5

vista del giardino sul retrospetto

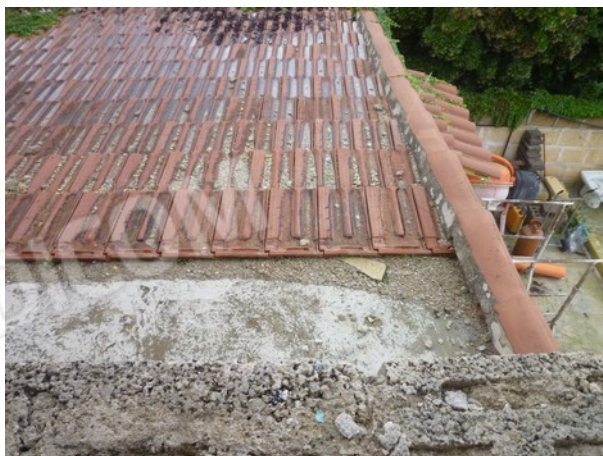
FOTO N°6

vista della copertura della veranda.

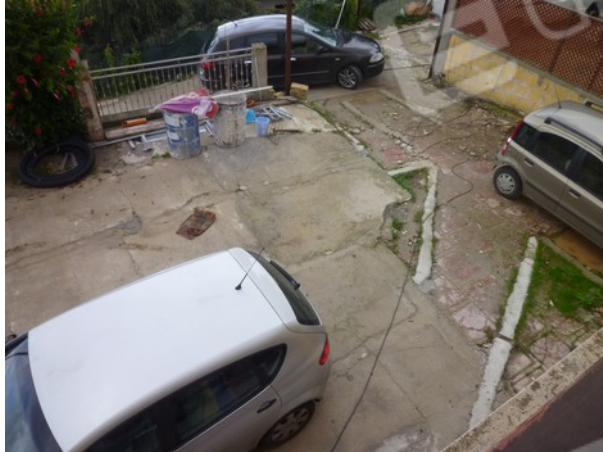
FOTO N°7

vista d'insieme del piazzale esterno sul fronte principale.

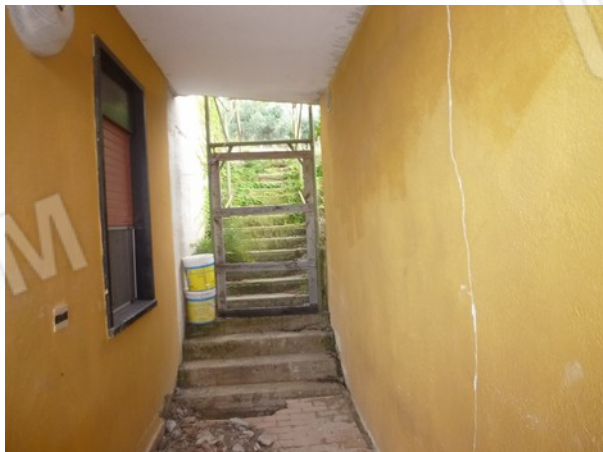
FOTO N°8

vista della scala esterna che collega il piano terra al piano superiore e che allo stato attuale consente il passaggio dal fronte anteriore a quello posteriore.

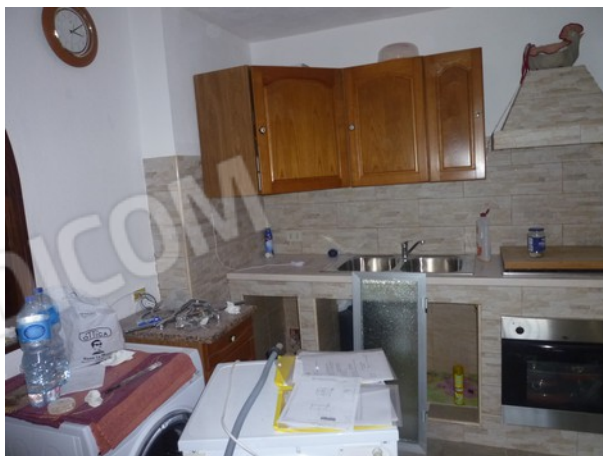
FOTO N°9

vista del locale cucina del piano terra, in fase di ristrutturazione.

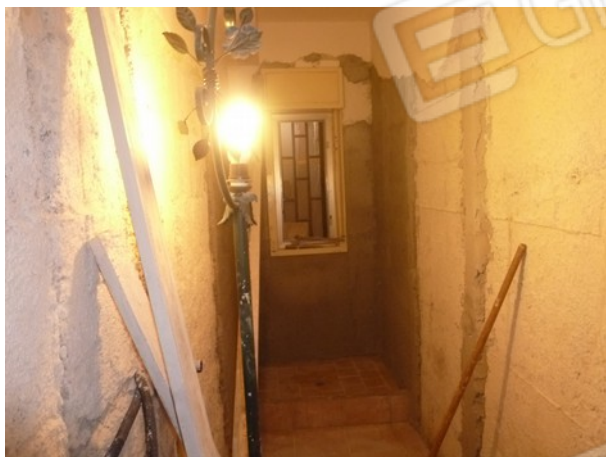
FOTO N°10

vista del bagno del piano terra in fase di ristrutturazione a seguito dei danneggiamenti dovuti ad infiltrazioni di acqua.

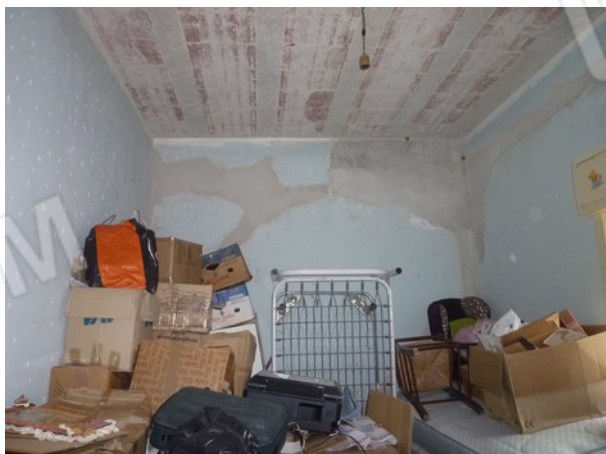
FOTO N°11

vista delle camere site al piano superiore con evidente tracce di ammaloramento dovute ad infiltrazioni di acqua dalla copertura, distacco di intonaco al soffitto e nelle pareti.

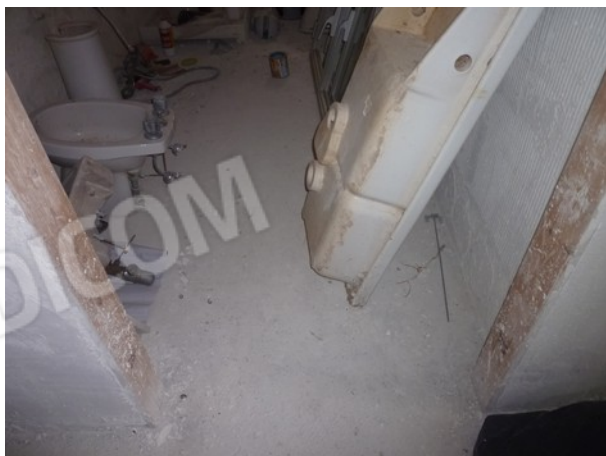
FOTO N°12

vista del locale bagno del piano primo, senza sanitari e piastrelle

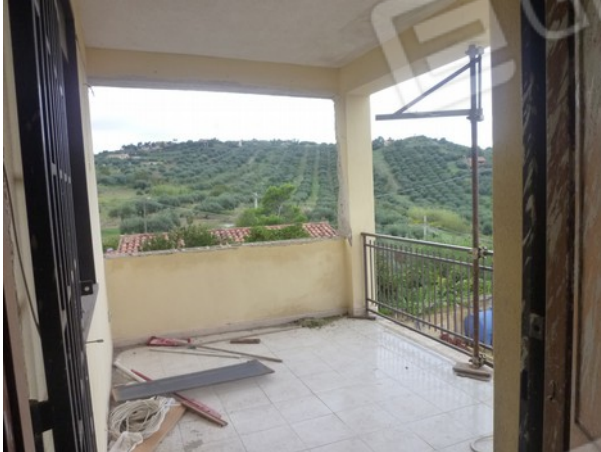
FOTO N°13

vista del terrazzino del piano primo

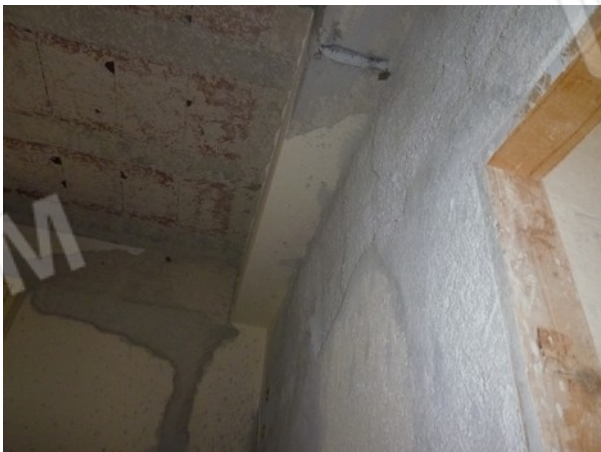
FOTO N°14

vista di un'altra stanza al piano superiore con evidenti segni di ammaloramento al soffitto e pareti

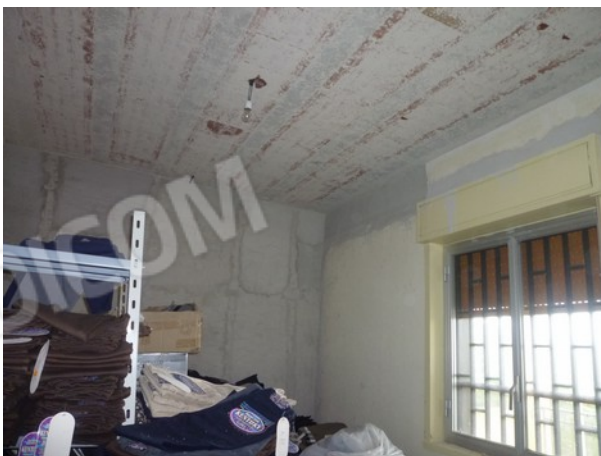
FOTO N°15

vista di un'altra stanza al piano superiore con evidenti segni di ammaloramento al soffitto e pareti

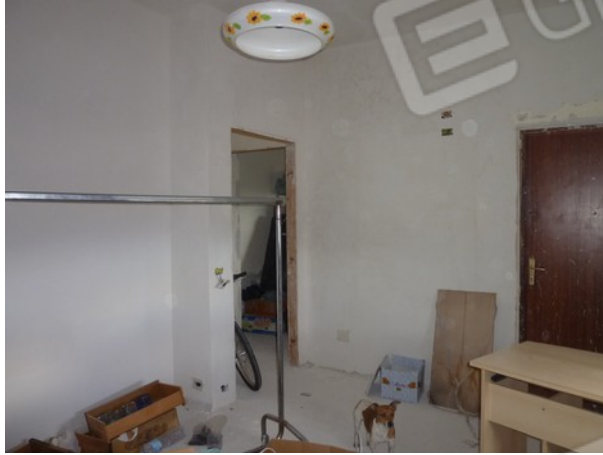
FOTO N°16

vista del vano ove è stato demolito parte del tramezzo del corridoio per ampliare.

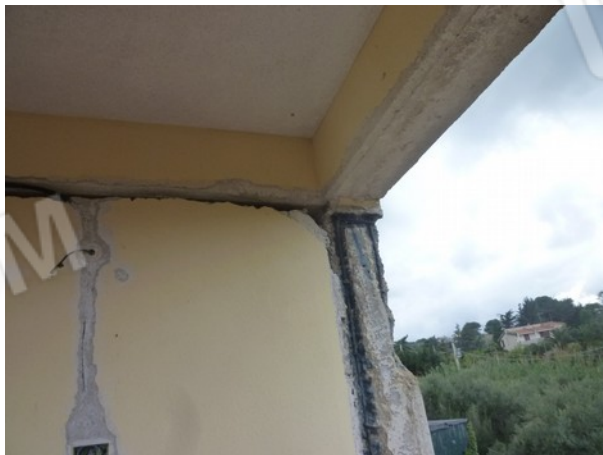
FOTO N°17

vista di alcune parti della struttura danneggiata, in alcuni casi la proprietaria è intervenuta, effettuando un intervento di risanamento dei ferri corrosi, con convertitore di ruggine.

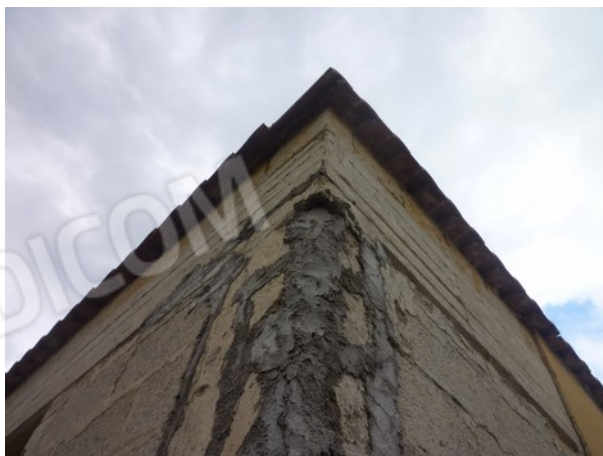
FOTO N°18

vista di alcune parti della struttura danneggiata, in alcuni casi la proprietaria è intervenuta, effettuando un intervento di risanamento dei ferri corrosi, con convertitore di ruggine e malta di ripristino tipo "emaco".
