Baglio Tornisia

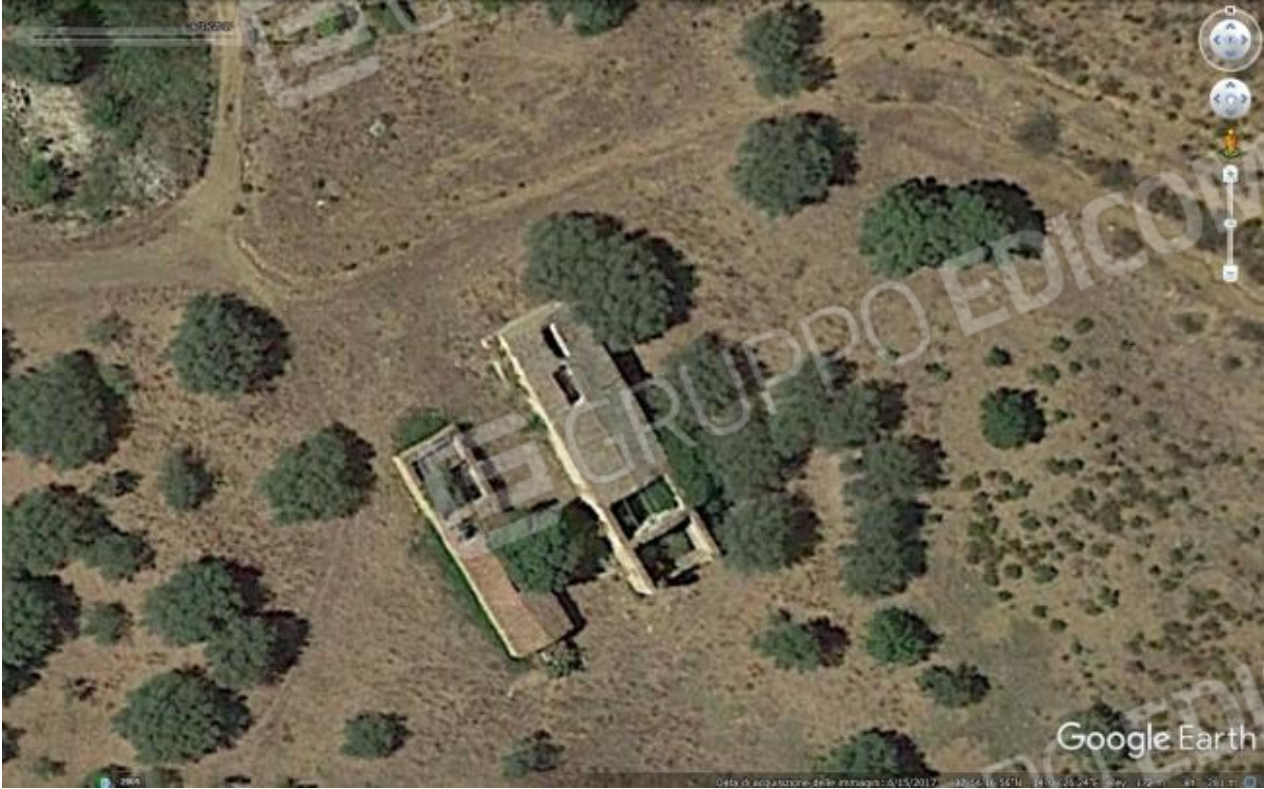
Foto n. 66. Le case Mocciaro. Sono evidenti le condizioni dei tetti che sono in parte mancanti.

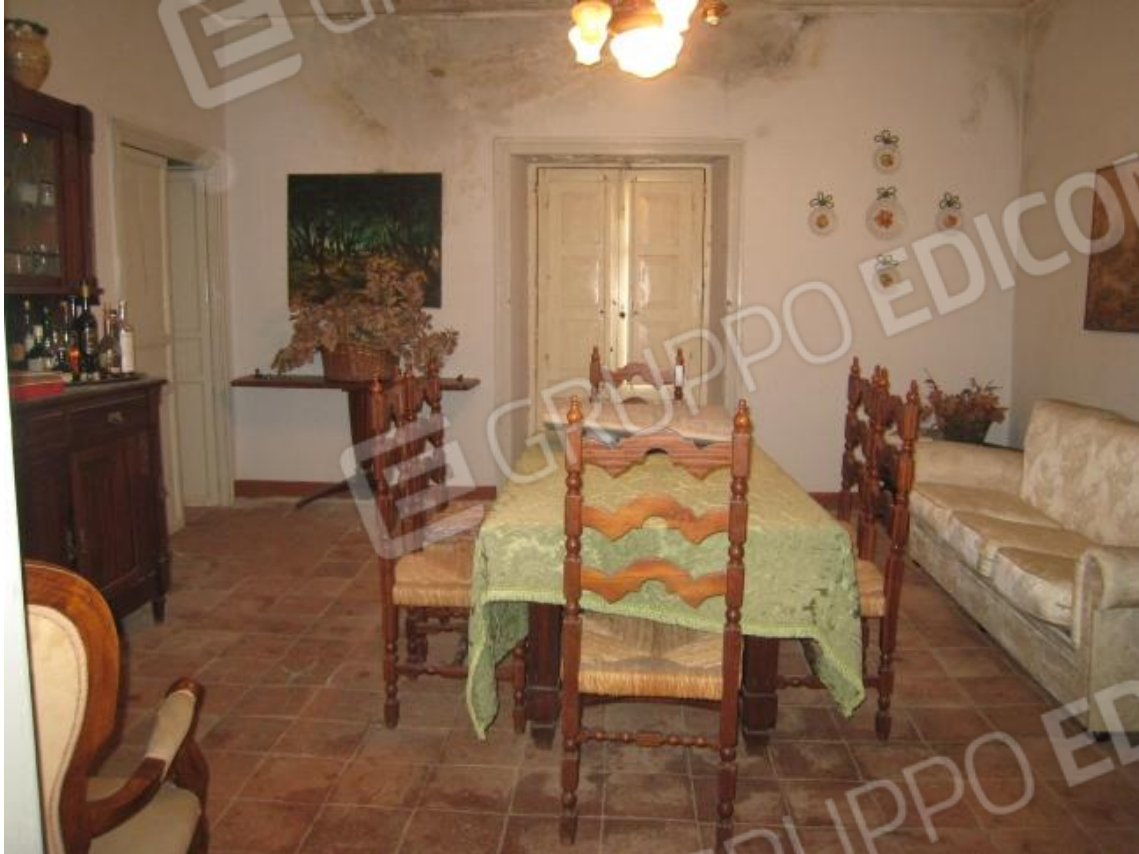
Foto n. 35. La sala da pranzo. Evidenti macchie di umidità sulla parete frontale.

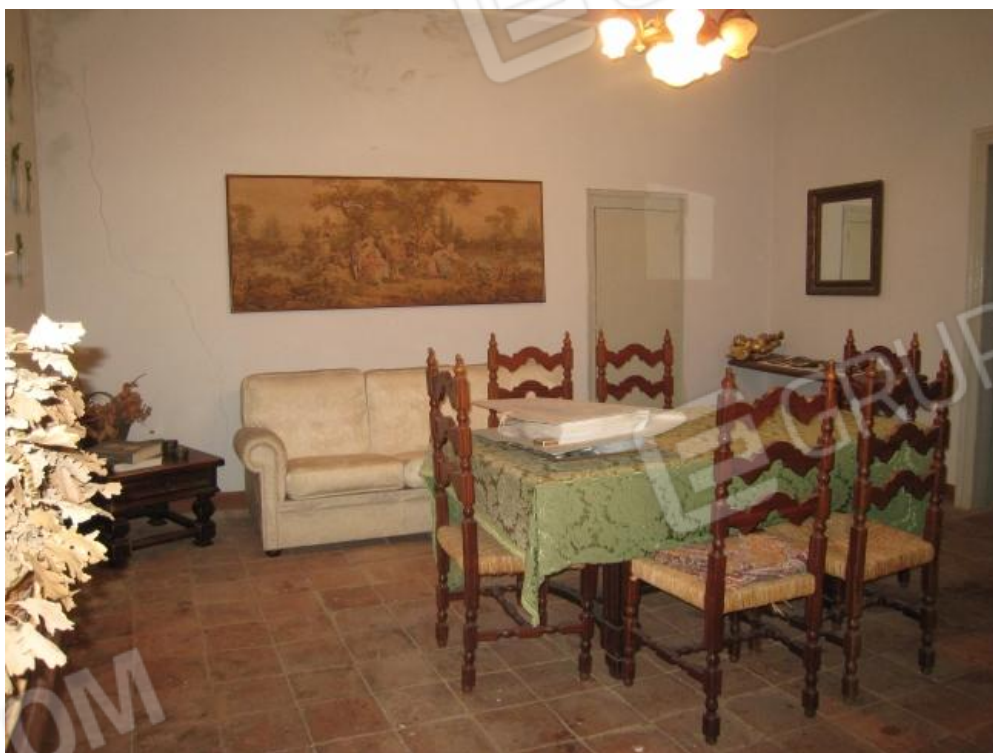
Foto n. 36. Altra inquadratura della sala da pranzo. Sono visibili macchie di umidità e lesione alla muratura.

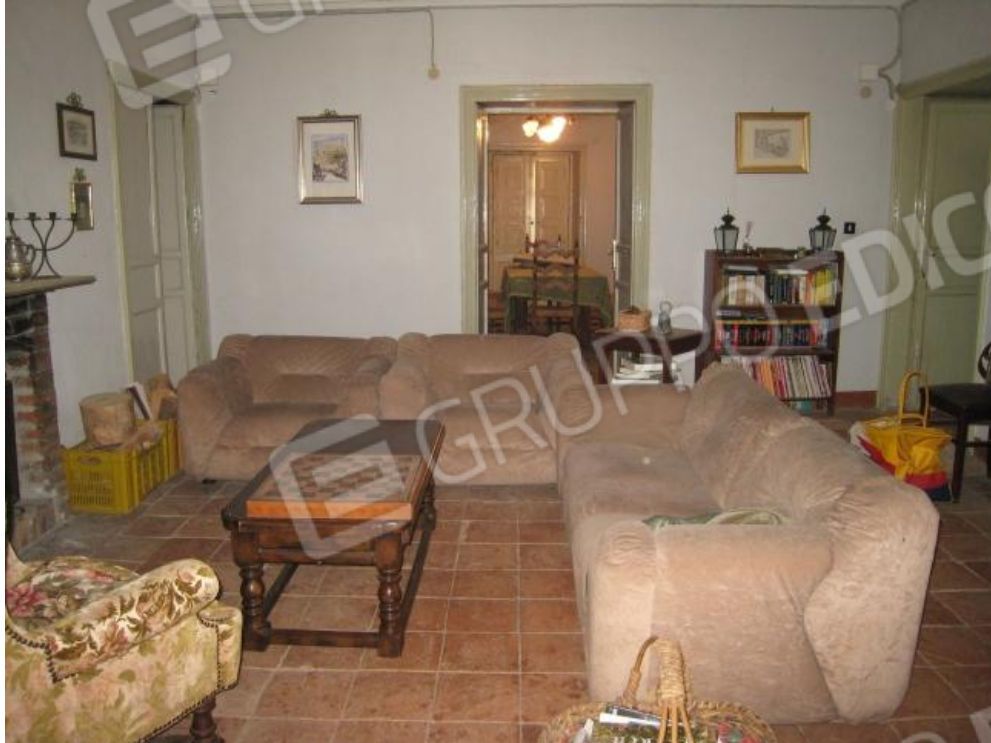
Foto n. 37. Il salotto di piano primo. L'impianto elettrico è a vista.

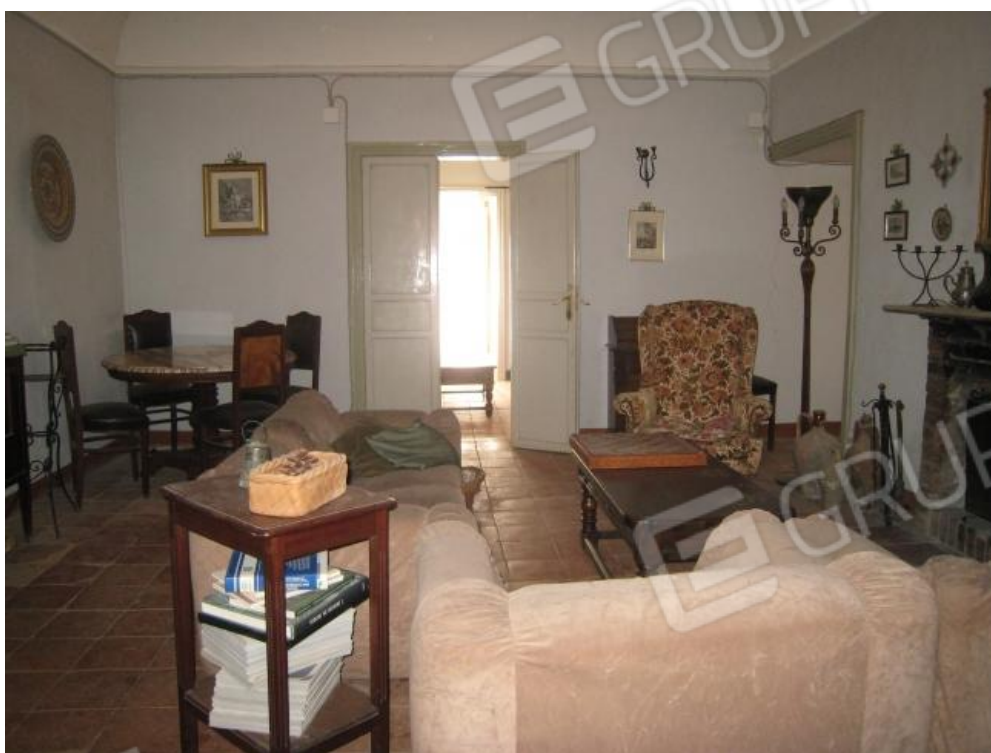
Foto n. 38. Altra visione del salotto. Il pavimento è in cattive condizioni.

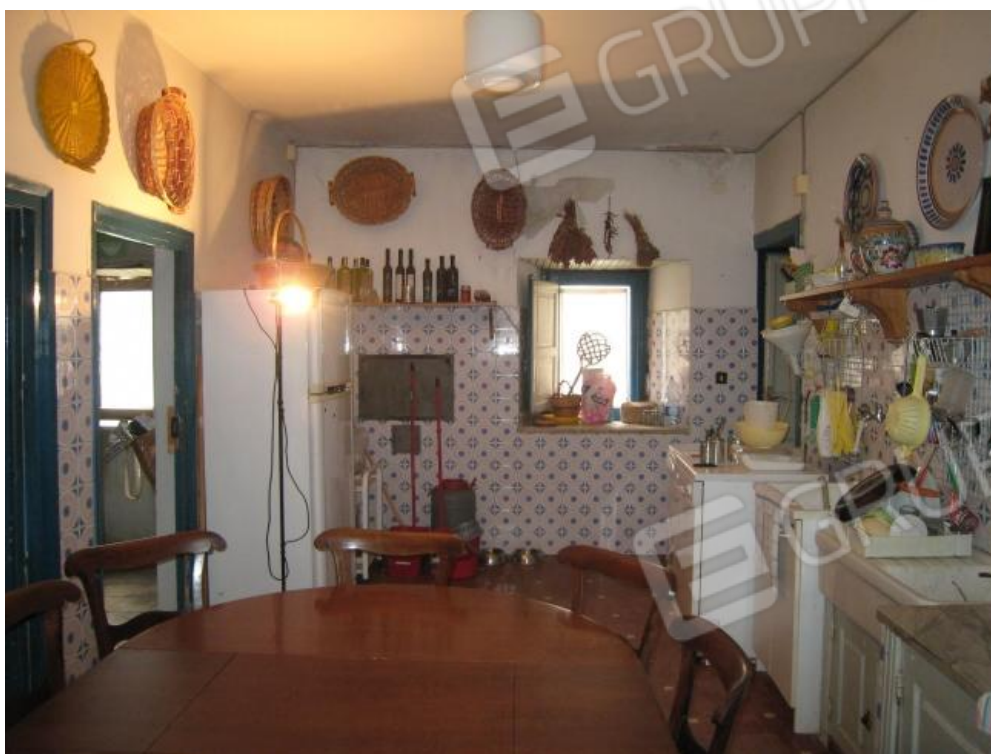
Foto n. 40. Sempre la cucina. Tracce di umidità al soffitto ed impianto elettrico a vista.

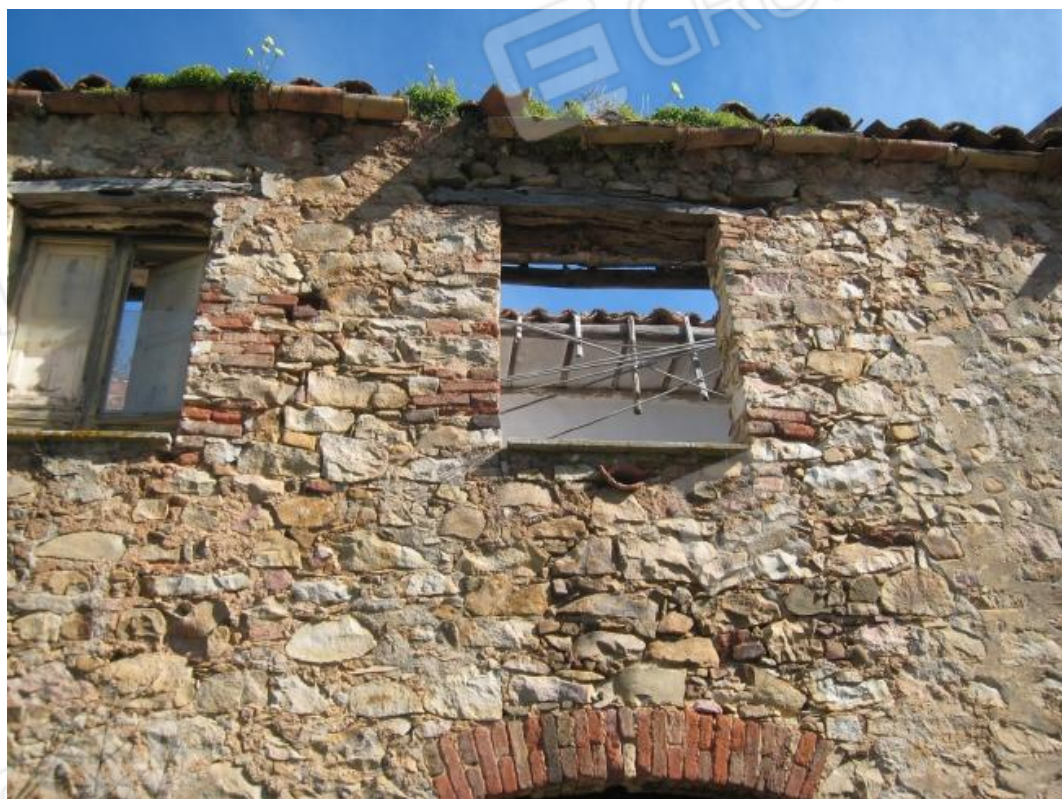
Foto n. 69. Condizioni di muratura ed infissi.

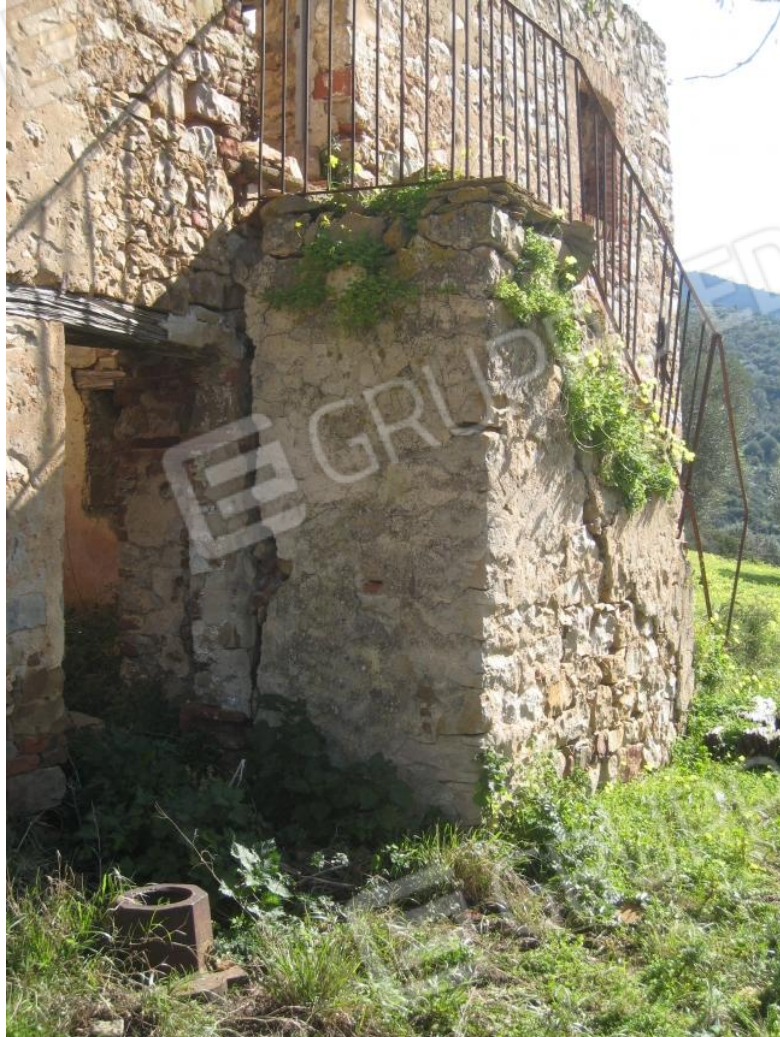
Foto n. 70. Le scale che conducono al 1 piano sono distaccate dalla muratura principale e semidirute.

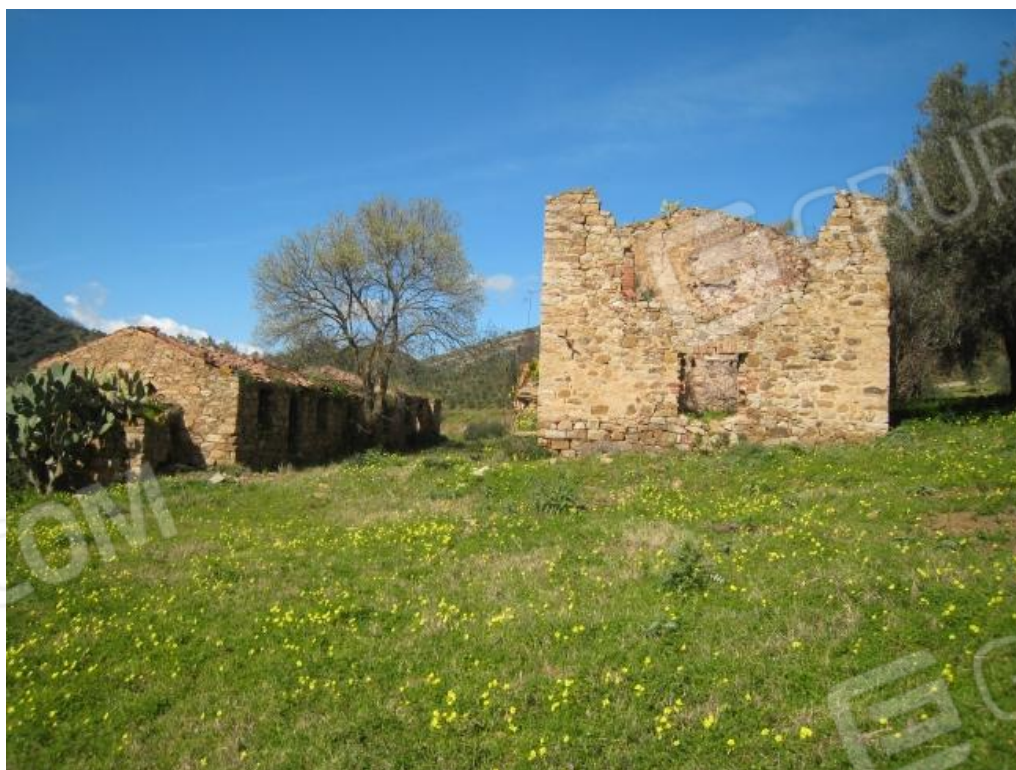
Foto n. 71. Una porzione di edificio a due piani è collassata.

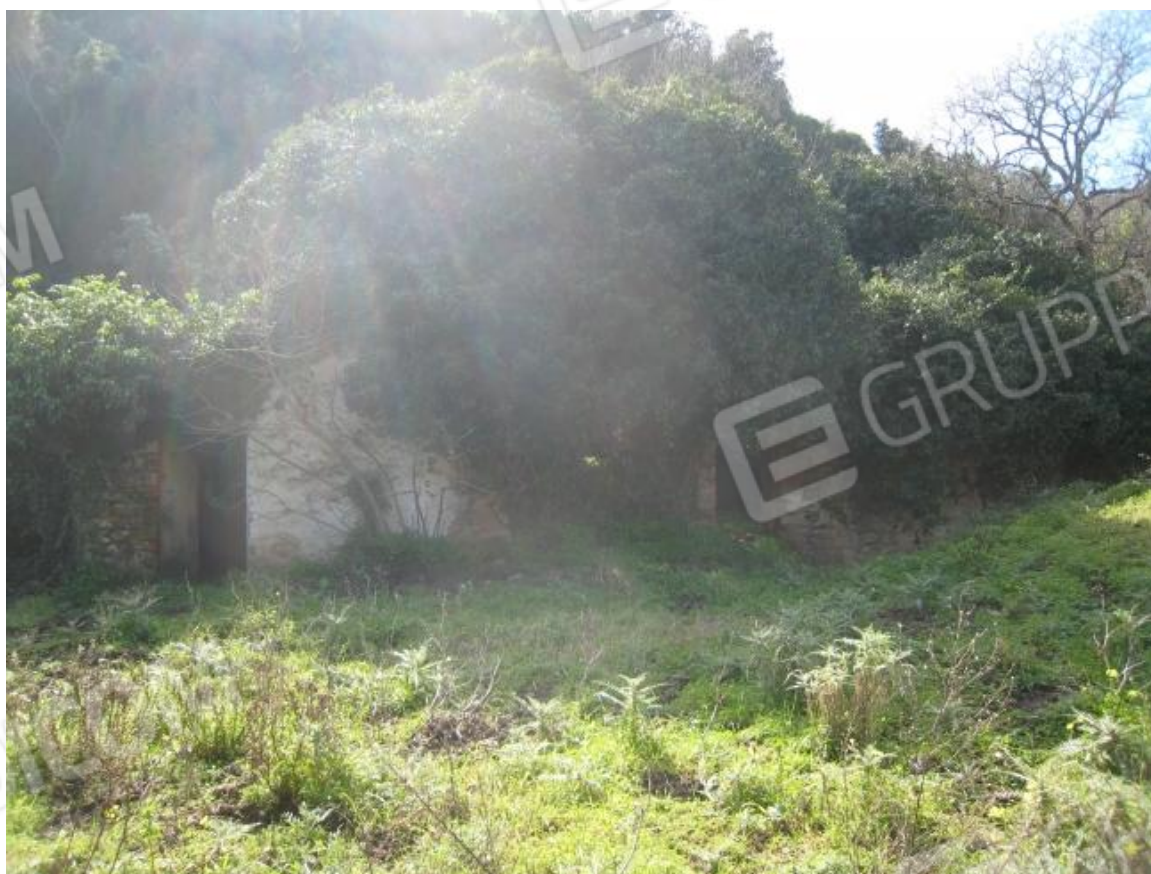
Foto n. 83. La struttura muraria è appena riconoscibile tra la folta vegetazione.
