**PREMESSA - CONTROLLO DELLA COMPLETEZZA DEI DOCUMENTI PREVISTI DALL'ART. 567 COMMA 2° C.P.C. - SVOLGIMENTO DELLE OPERAZIONI DI CONSULENZA.**

**Beni siti in Comune di Cropani.**

**La presente relazione è relativa agli immobili oggetto di pignoramento costituiti dalle unità immobiliari ad uso residenza e dal locale adibito a cucina e servizi del ristorante ricompresi**

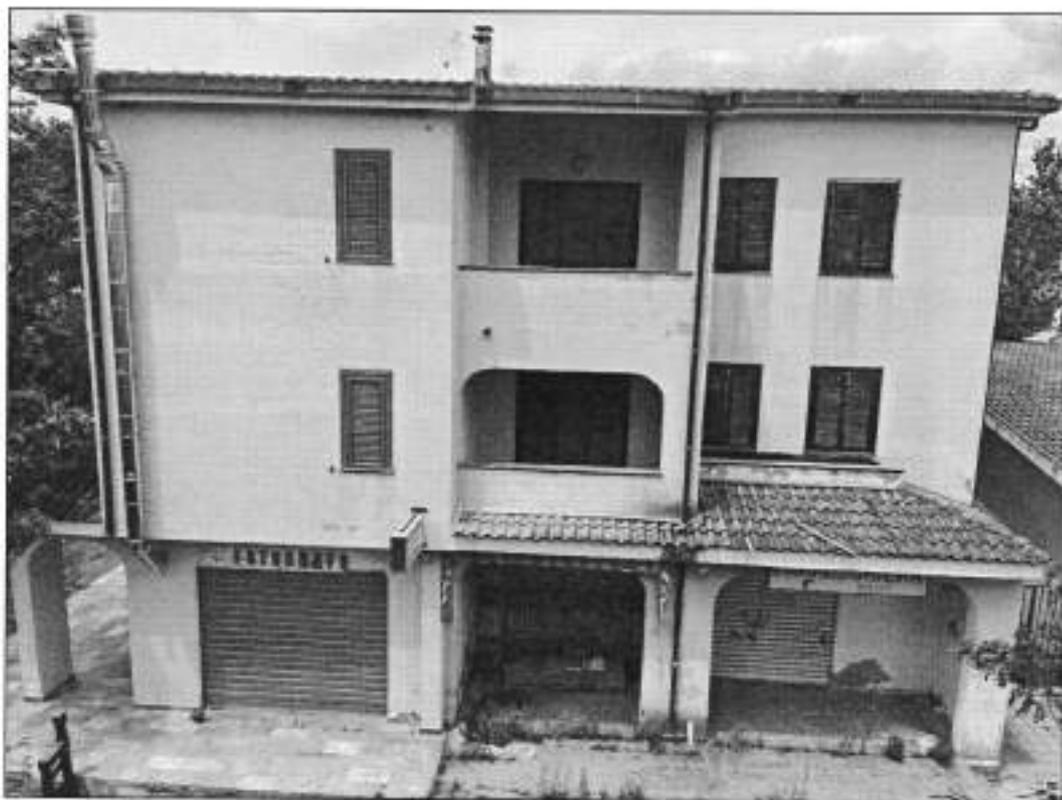
Fig. 10 – Fabbricato part. 823 – Palazzina K

Il corpo di fabbrica si presenta in mediocre stato manutentivo con alcune porzioni della finitura esterna deteriorate, macchie e fessurazioni con crepe a carico degli intonaci; soprattutto la porzione esposta a Nord, con cavillature sulla pittura e danneggiamenti su intonaci e pitture; in alcuni casi i pilastri esterni delle terrazze presentano crepe a carico dell'intonaco dovute presumibilmente all'azione del ferro di armatura corroso per infiltrazione di acqua meteorica. Tale problematica risulta anche a carico di alcune porzioni di solai delle terrazze e porzione del cornicione stesso del fabbricato.

Gli infissi esterni e gli oscuranti (persiane) in legno risultano deteriorati ed in alcune unità immobiliari mancanti, come da rilievo fotografico trasmesso in Allegato D.

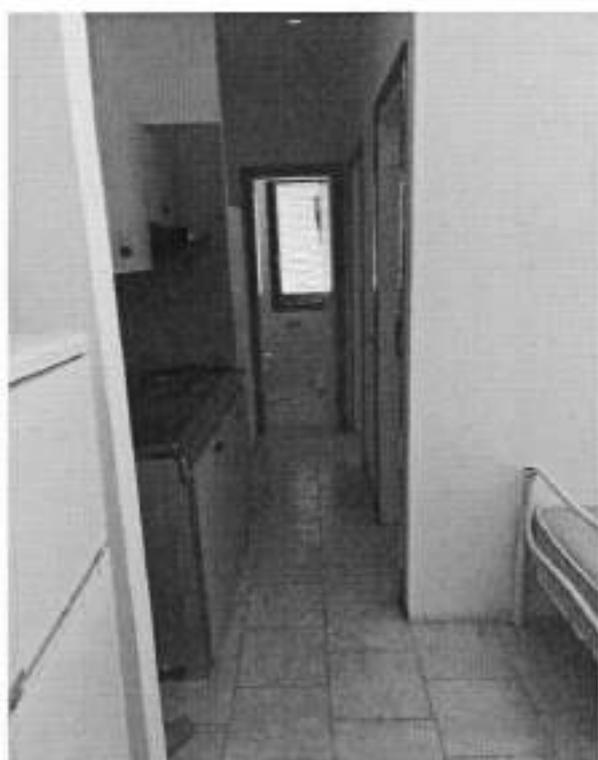
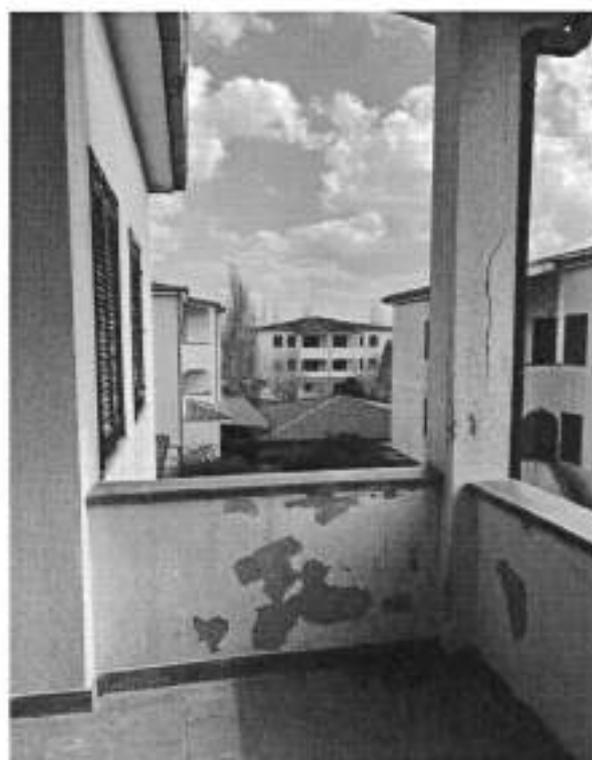
Fig. 16 e 17 – Unità immobiliare.

intonacati e tinteggiati e gli ambienti aerati naturalmente. Gli immobili risultano in mediocre stato manutentivo, con finiture interne di scarsa qualità, macchie dovute all'usura della stessa finitura. Si rileva anche un degrado a carico dei telai e delle porte interne, degli infissi esterni e degli oscuranti che risultano in parte deteriorati. Inoltre, la finitura della terrazza ha diffuse macchie dovute in parte all'usura ed il pilastro esterno presenta crepe a carico dell'intonaco dovute presumibilmente all'azione del ferro di armatura corroso per infiltrazione di acqua meteorica. Si rilevano anche diffuse macchie e alcune crepe a carico di porzioni di solaio della terrazza e del cornicione stesso del fabbricato. L'unità immobiliare risulta conforme a quanto assentito. La planimetria catastale, in difformità da quanto riportato negli atti autorizzativi, indica quale camera il vano destinato a ripostiglio; non risulta realizzata una porzione di parete nella zona soggiorno pranzo che costituisce una variazione non rilevante in quanto non incide sostanzialmente nella variazione della distribuzione interna delle unità ma ne identifica solo un aspetto. Quanto sopra è anche riscontrabile dal rilievo fotografico trasmesso in Allegato D.

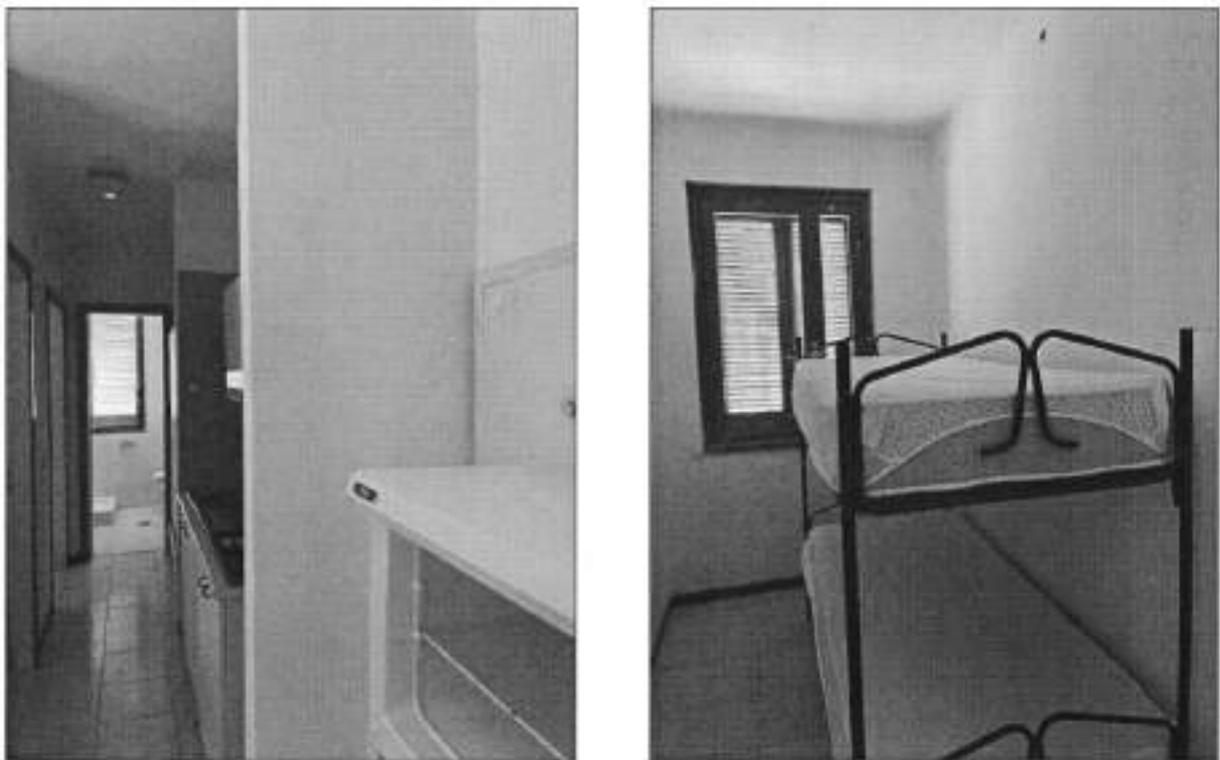
Fig. 24 e 25 – Unità immobiliare.

Gli immobili risultano in normale stato manutentivo, con finiture interne di scarsa qualità e macchie dovute all'usura della stessa finitura. Si rileva anche un degrado a carico dei telai e delle porte interne, degli infissi esterni e degli oscuranti che risultano in parte deteriorati. Inoltre, la finitura della terrazza ha diffuse macchie dovute in parte all'usura ed in parte a infiltrazione di acqua meteorica.

L'unità immobiliare risulta conforme a quanto assentito. La planimetria catastale, in difformità da quanto riportato negli atti autorizzativi, indica quale camera il vano destinato a ripostiglio; non risulta realizzata una porzione di parete nella zona soggiorno pranzo che costituisce una variazione non rilevante in quanto non incide sostanzialmente nella variazione della distribuzione interna delle unità ma ne identifica solo un aspetto.

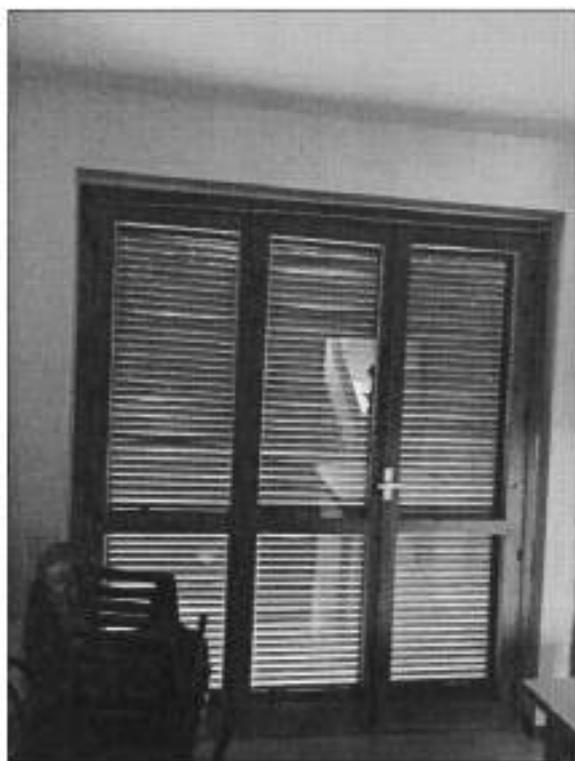
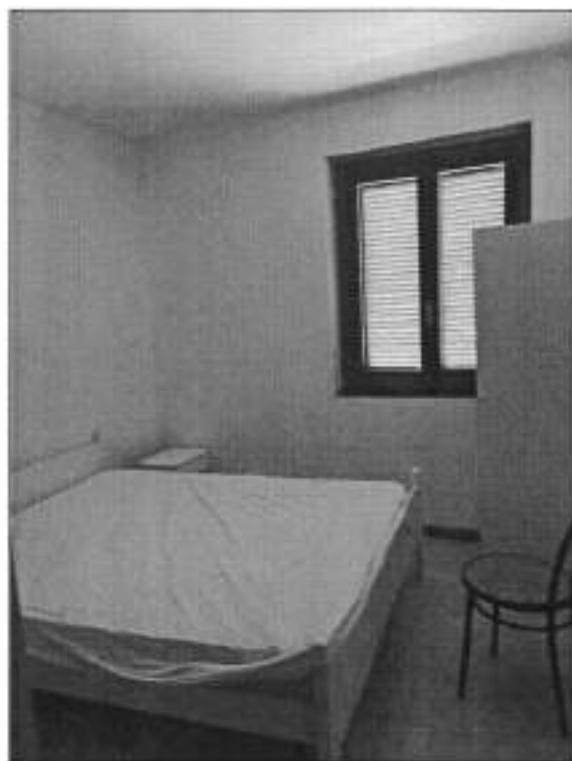
Fig. 26 e 27 – Unità immobiliare.

Gli immobili risultano in normale stato manutentivo, con finiture interne di scarsa qualità e macchie dovute all'usura della stessa finitura. Si rileva anche un degrado a carico dei telai e delle porte interne, degli infissi esterni e degli oscuranti che risultano in parte deteriorati. Inoltre, la finitura della terrazza ha diffuse macchie dovute in parte all'usura.

L'unità immobiliare risulta conforme a quanto assentito. La planimetria catastale, in difformità da quanto riportato negli atti autorizzativi, indica quale camera il vano destinato a ripostiglio; non risulta realizzata una porzione di parete nella zona soggiorno pranzo che costituisce una variazione non rilevante in quanto non incide sostanzialmente nella variazione della distribuzione interna delle unità ma ne identifica solo un aspetto.

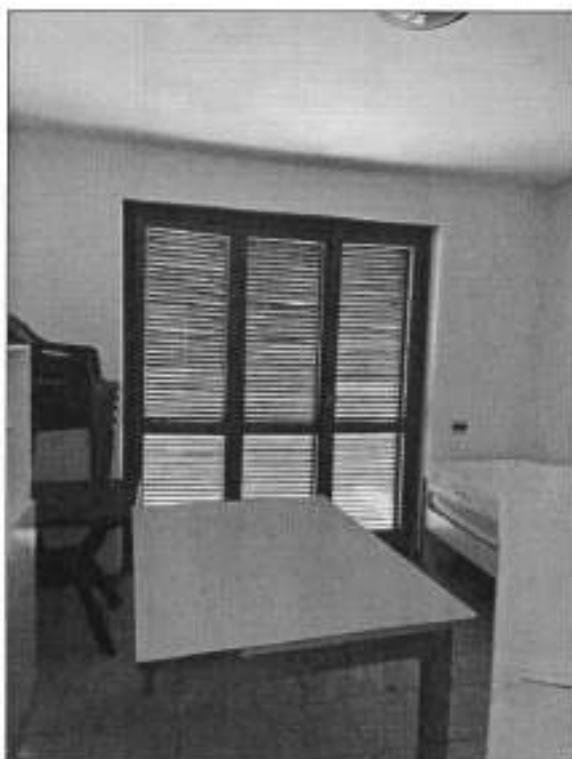
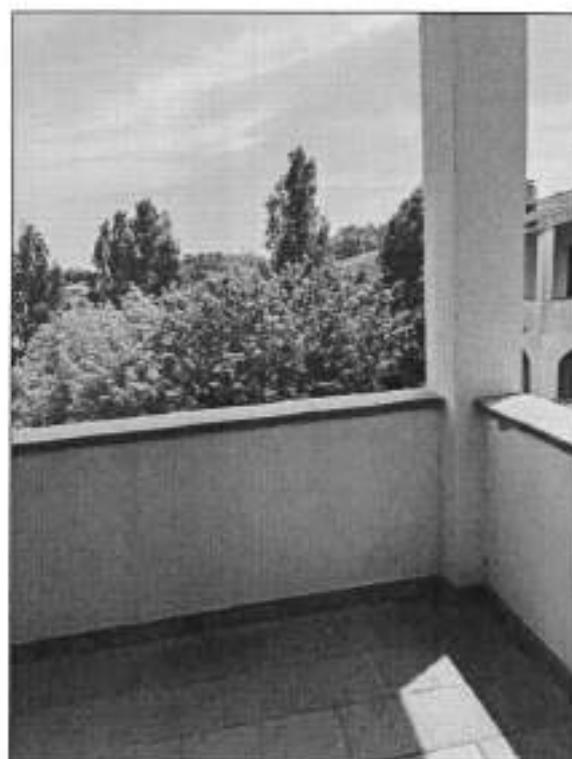
Fig. 30 e 31- Unità immobiliare.

Gli immobili risultano in normale stato manutentivo, con finiture interne di scarsa qualità, macchie dovute all'usura della stessa finitura. Si rileva anche un degrado a carico dei telai e delle porte interne, degli infissi esterni e degli oscuranti che risultano in parte deteriorati.

L'unità immobiliare risulta conforme a quanto assentito. La planimetria catastale, in difformità da quanto riportato negli atti autorizzativi, indica quale camera il vano destinato a ripostiglio; non risulta realizzata una porzione di parete nella zona soggiorno pranzo che costituisce una variazione non rilevante in quanto non incide sostanzialmente nella variazione della distribuzione interna delle unità ma ne identifica solo un aspetto.

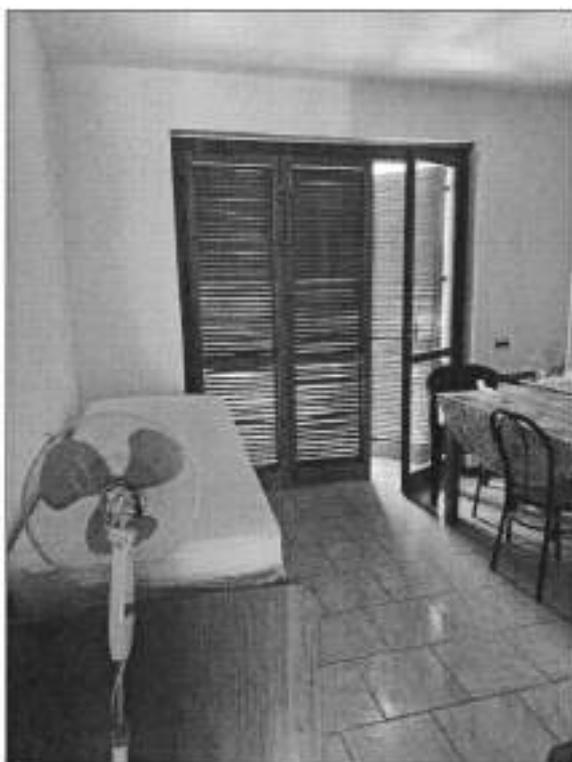
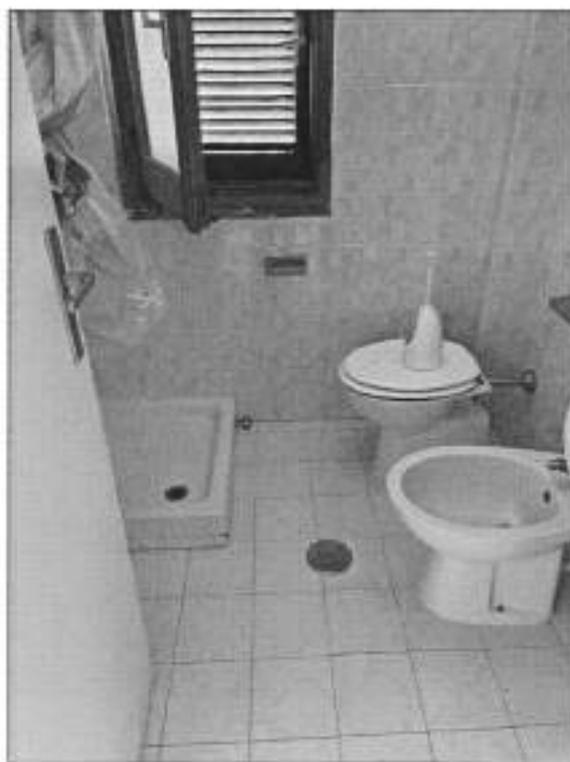
Fig. 32 e 33- Unità immobiliare.

Gli immobili risultano in normale stato manutentivo, con finiture interne di scarsa qualità, macchie dovute all'usura della stessa finitura. Si rileva anche un degrado a carico dei telai e delle porte interne, degli infissi esterni e degli oscuranti che risultano in parte deteriorati. Inoltre, la finitura della terrazza ha diffuse macchie dovute in parte all'usura.

L'unità immobiliare risulta conforme a quanto assentito. La planimetria catastale, in difformità da quanto riportato negli atti autorizzativi, indica quale camera il vano destinato a ripostiglio; non risulta realizzata una porzione di parete nella zona soggiorno pranzo che costituisce una variazione non rilevante in quanto non incide sostanzialmente nella variazione della distribuzione interna delle unità ma ne identifica solo un aspetto.

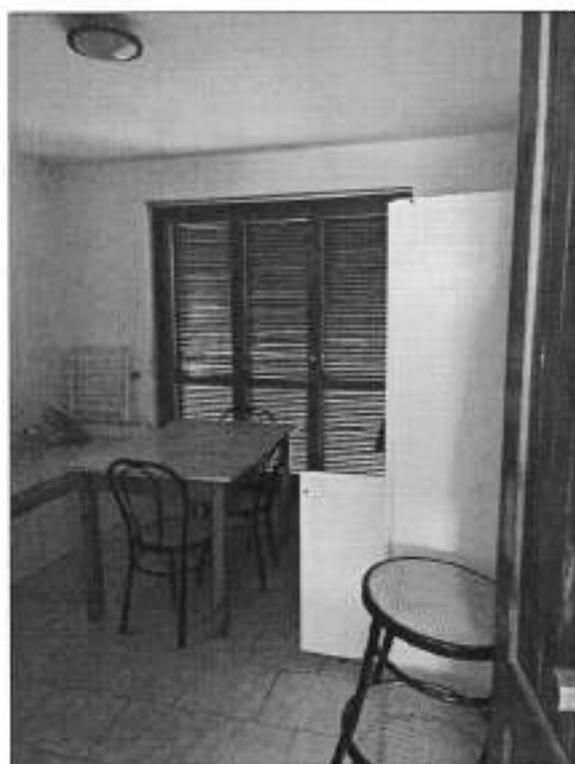
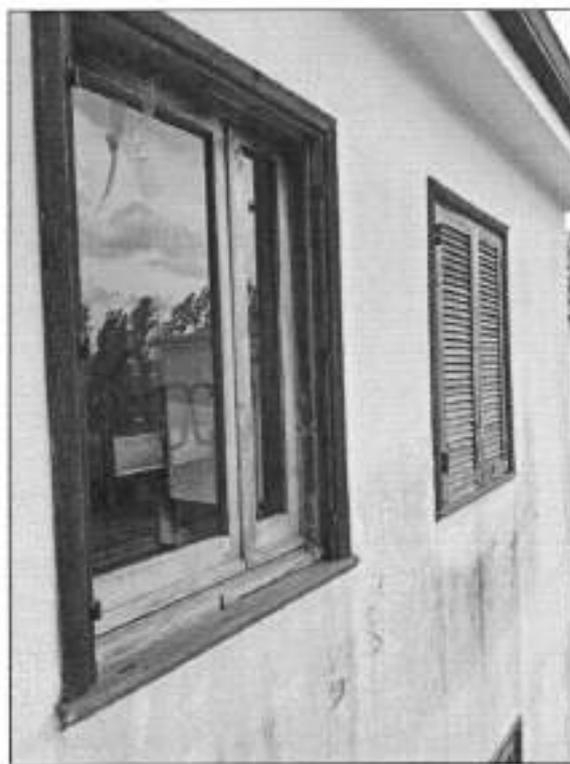
Fig. 34 e 35 – Unità immobiliare.

Gli immobili risultano in mediocre stato manutentivo, con finiture interne di scarsa qualità, macchie dovute all'usura della stessa finitura. Si rileva anche un degrado a carico dei telai e delle porte interne, degli infissi esterni e degli oscuranti che risultano in parte deteriorati. Inoltre, la finitura della terrazza ha diffuse macchie dovute in parte all'usura. Si rilevano anche diffuse macchie e alcune crepe a carico di porzioni di solaio della terrazza e del cornicione stesso del fabbricato. L'unità immobiliare risulta conforme a quanto assentito. La planimetria catastale, in difformità da quanto riportato negli atti autorizzativi, indica quale camera il vano destinato a ripostiglio; non risulta realizzata una porzione di parete nella zona soggiorno pranzo che costituisce una variazione non rilevante in quanto non incide sostanzialmente nella variazione della distribuzione interna delle unità ma ne identifica solo un aspetto. Quanto sopra è anche riscontrabile dal rilievo fotografico trasmesso in Allegato D.

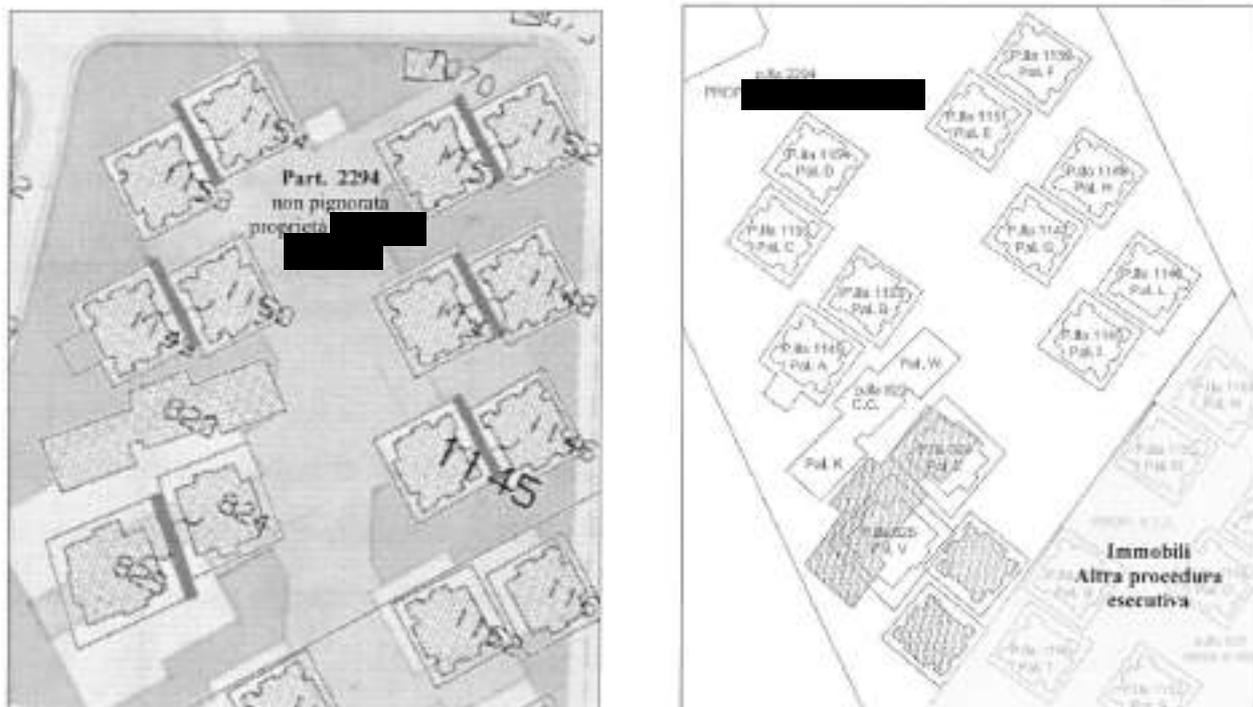
sul tipo mappale depositato al Catasto (colore viola) e la porzione di mappa in cui sono inseriti attualmente i fabbricati (colore verde) si evince un mero errore di inserimento degli stessi in mappa e quindi si potrà effettuare rettifica con istanza per corretto inserimento in mappa degli stessi (in seguito all'acquisizione delle aree per costituire gli specifici lotti fondiari).

**Fig. 47 e 48 sovrapposizioni tra planimetria di progetto, planimetria catastale e tipo mappale.**

Inoltre, il corpo di fabbrica identificato con il numero 5 (palazzine K-W, part 823) risulta difforme rispetto a quanto autorizzato per la mancata realizzazione del piano interrato.

Tale difformità potrà essere sanata in quanto sono stati rintracciati il certificato di rispondenza ed il relativo collaudo strutturale regolarmente depositati presso l'Ufficio del Genio Civile e che afferiscono alla realizzazione del fabbricato senza piano interrato. Pertanto, dal punto di vista edilizio, si potrà regolarizzare mediante una comunicazione per variante riduttiva come da certificato di collaudo allegandone i documenti (collaudo trasmesso in Allegato E).
