*TRIBUNALE ORDINARIO*  
*di COSENZA*  
*SEZIONE FALLIMENTARE*

PROCEDURA N.35/2016 R.F.

Fallimento

*Ing. Simone Ferrise*

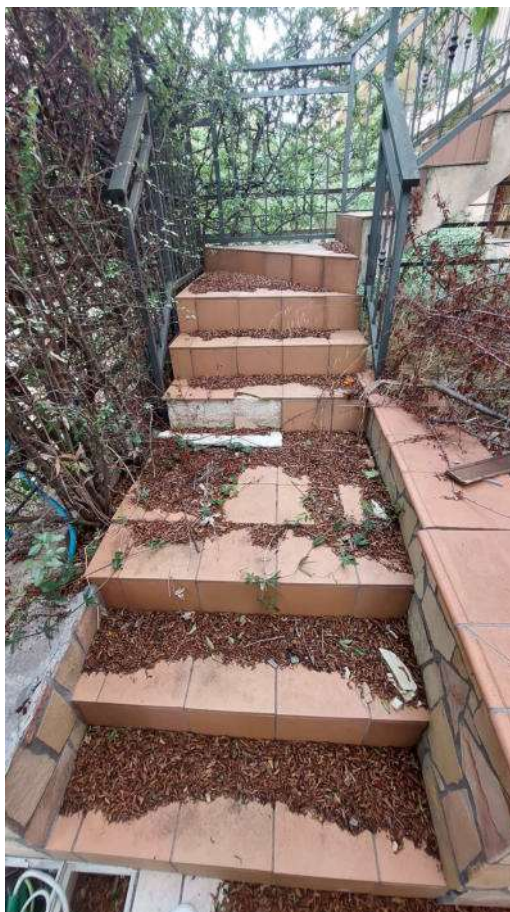
- 1) Sulla rampa di scale in cotto di laterizio è risultata presente la rottura di un gradino; è pertanto necessaria la sostituzione delle mattonelle di tale gradino;

**Foto n.8: Scale esterne – danni**

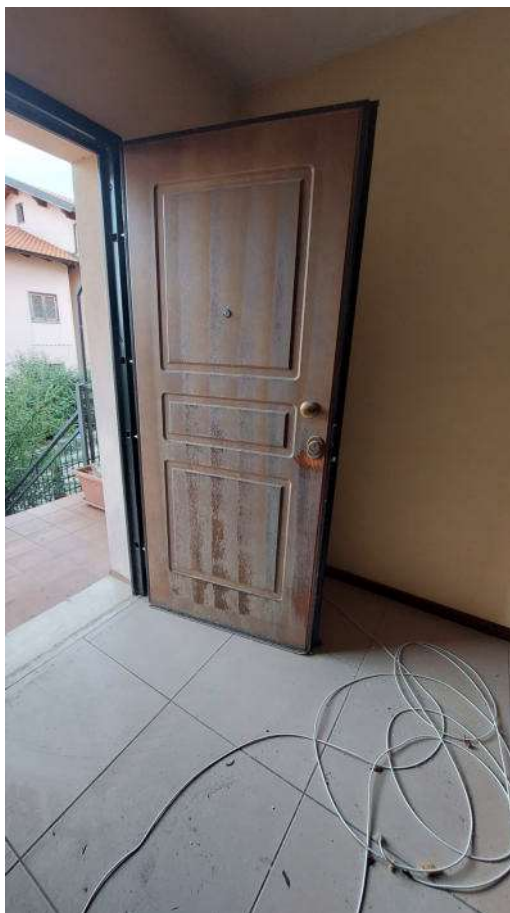
- 2) Il portoncino di ingresso presenta una usura anomala dovuta alle intemperie; sarà necessario, per il ripristino, operare una ripittura della parte esterna in legno con prodotti appropriati;

**Foto n.11: Portoncino di ingresso**

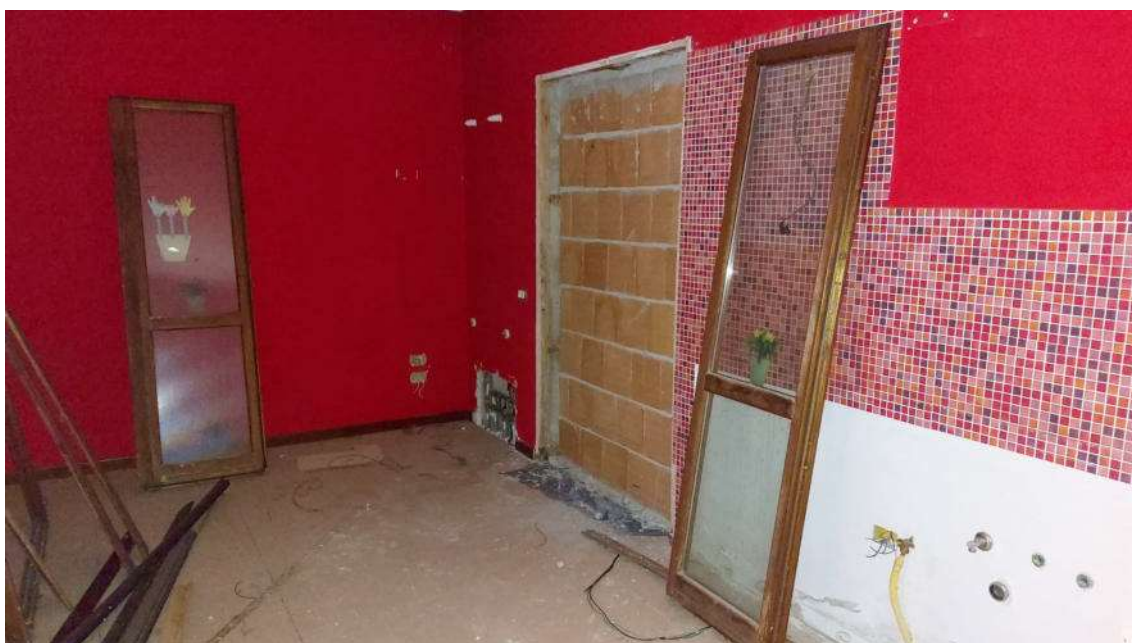
piano terra, si è denotata la presenza della struttura della “porta a scrigno” e la mancanza della porta scorrevole;

**Foto n.14: Piano terra – cucina**

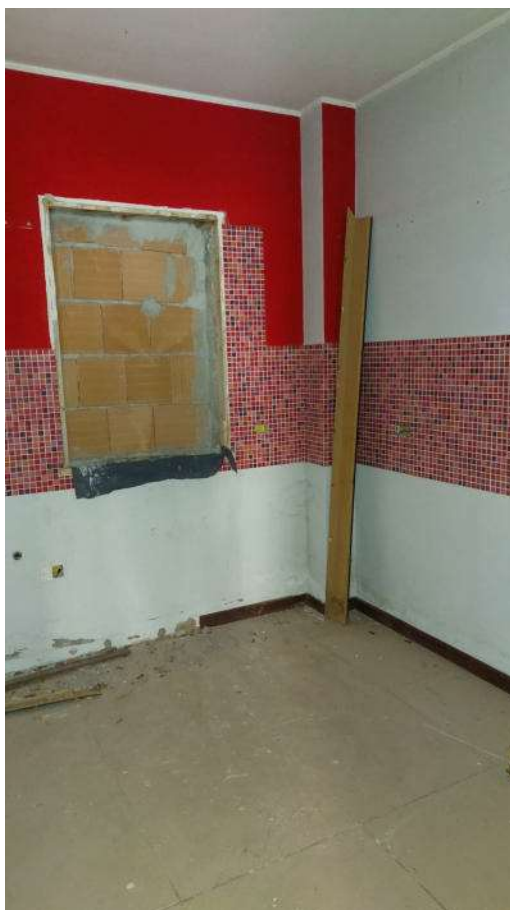
**Foto n.15: Piano terra – cucina**

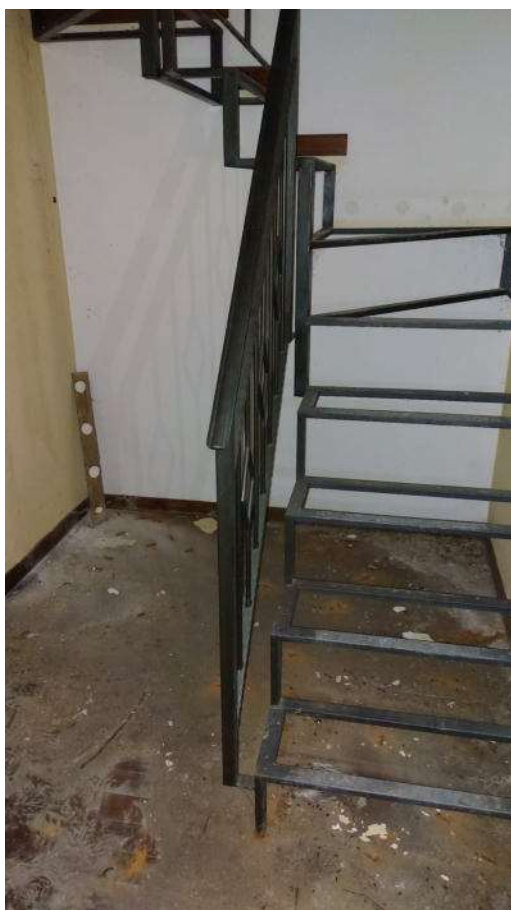
- 7) Tutte le pedate della scala in legno del piano superiore sono risultate mancanti; risulta quindi necessario ripristinare tale scala con l’apposizione di nuove pedate in legno;

**Foto n.18: Piano Primo – scale per la mansarda**

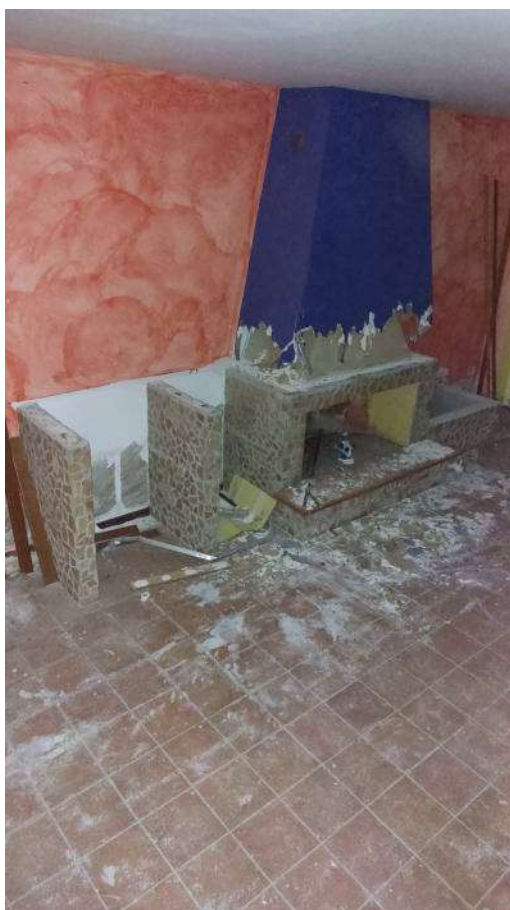
- 8) Diversi punti degli intonaci dei muri del soggiorno a piano terra, del piano seminterrato e dei rivestimenti del camino sono risultati vandalizzati e, di conseguenza, necessitano di ripristini;

**Foto n.32: Piano seminterrato – tavernetta e danni al camino**
