DOCUMENTAZIONE FOTOGRAFICA ESTERNO FABBRICATO – PAG. 2 DI 6

DOCUMENTAZIONE FOTOGRAFICA INTERNO FABBRICATO – PAG. 3 DI 6

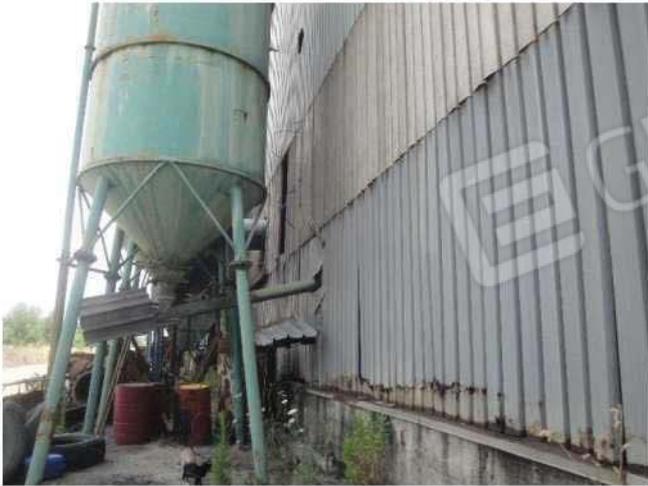
Particolare tamponamenti con corrosione passante - spigolo sud-ovest

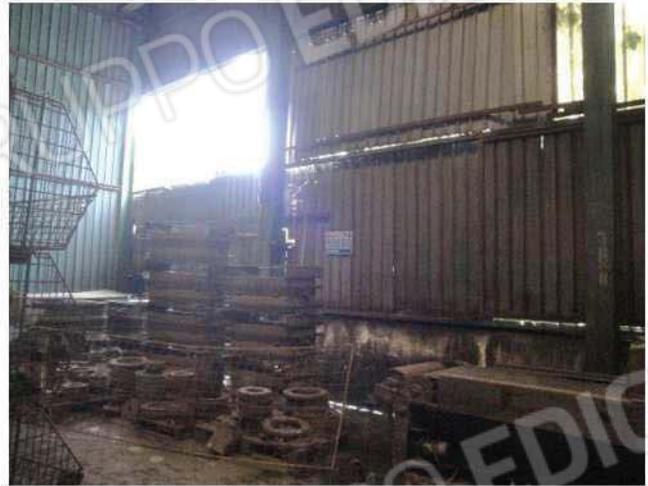
Particolare tamponamenti danneggiati con lastra di vetroresina traslucida mancante - lato sud-est

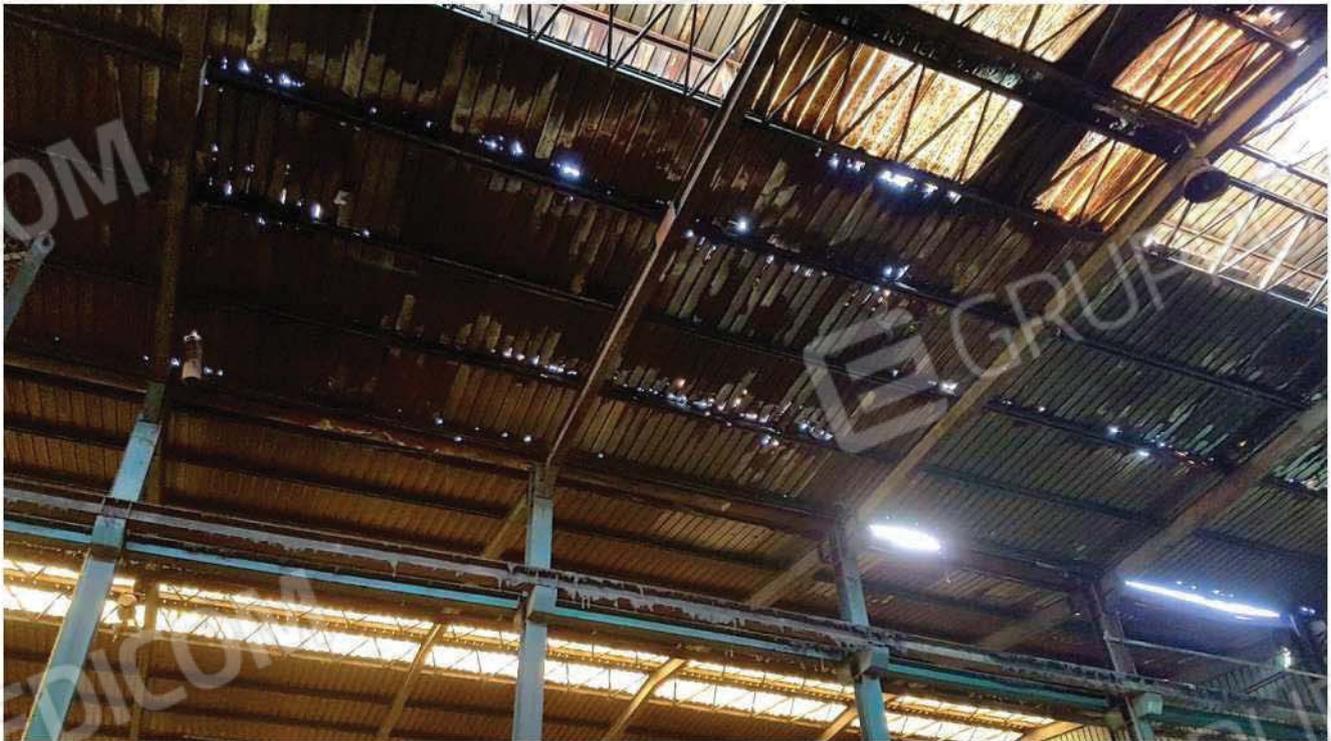
Particolare copertura con corrosione passante
