TRIBUNALE ORDINARIO DI RIMINI
Sezione Unica CIVILE
UFFICIO ESECUZIONI IMMOBILIARI

Ruolo Generale Esecuzioni n. 127/2022

ALLEGATO B

RILIEVO FOTOGRAFICO

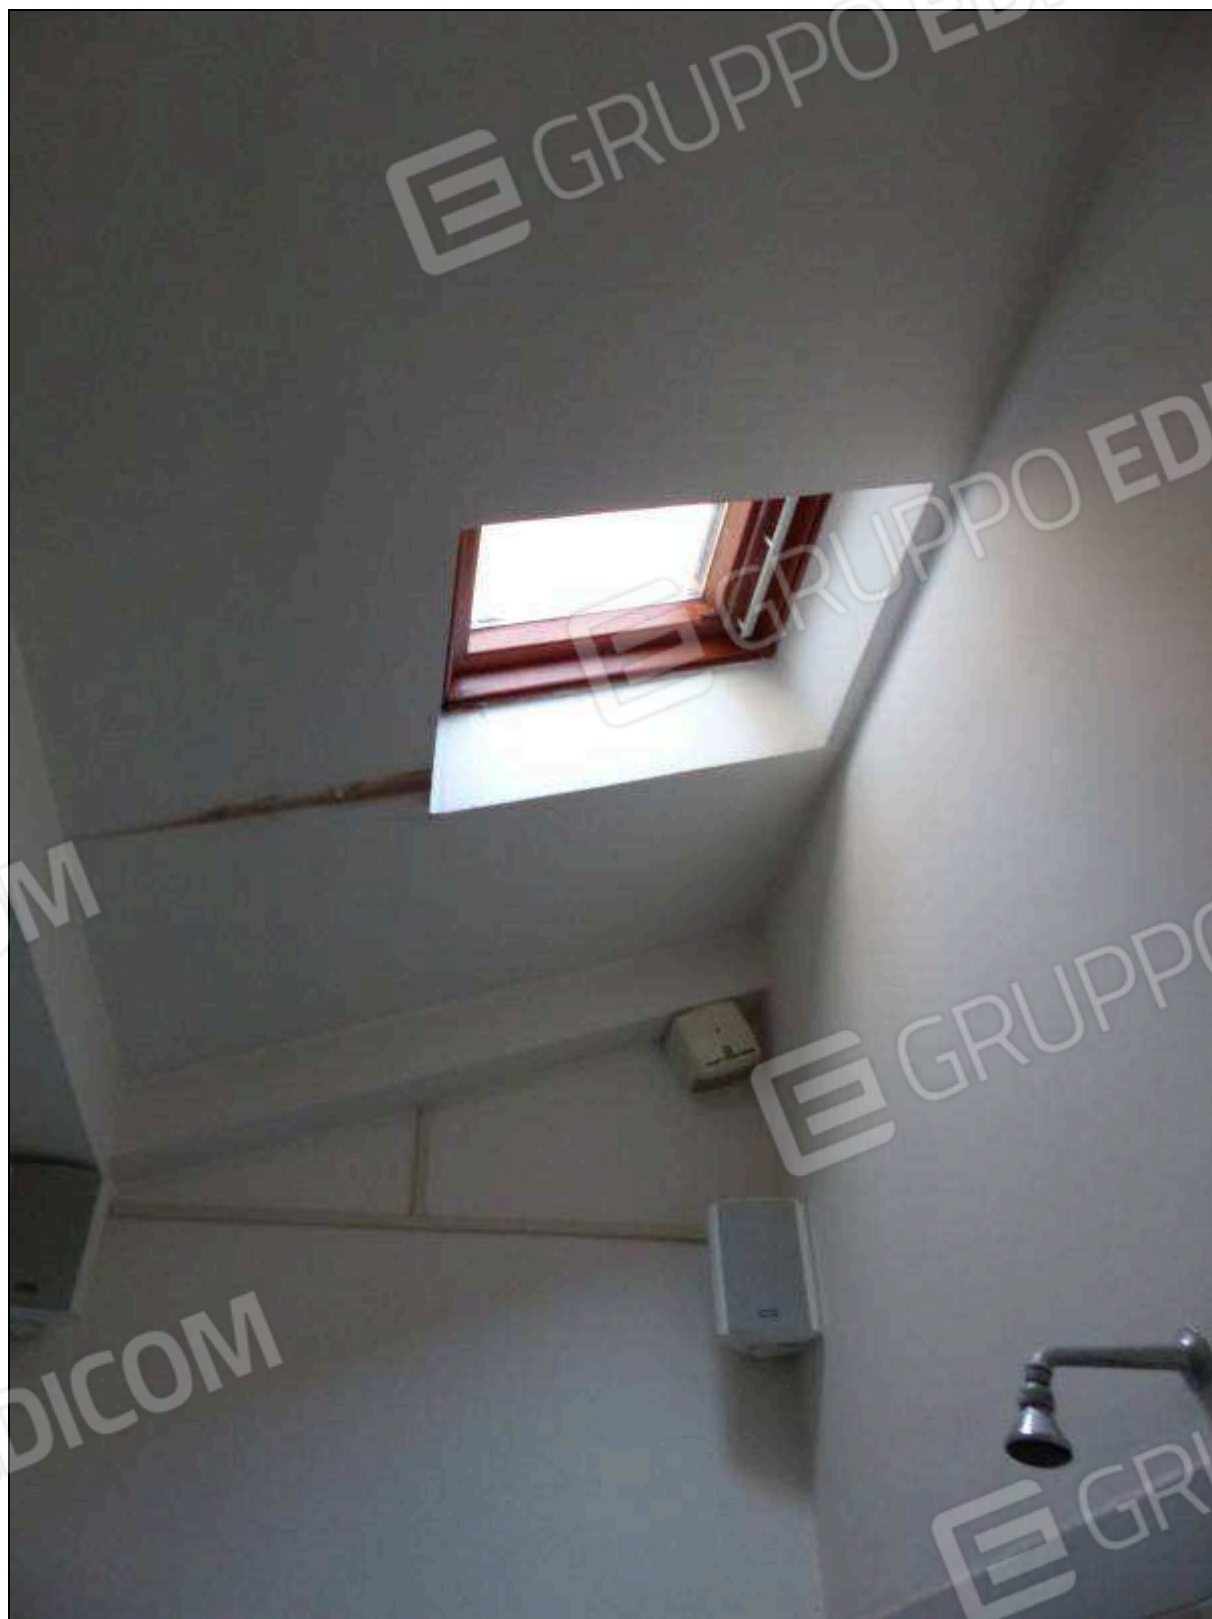
FOTO 22 – Piano secondo: bagno dell'unità immobiliare in oggetto, con lucernario non supportato dai necessari titoli edilizi (da assoggettare a sanatoria).

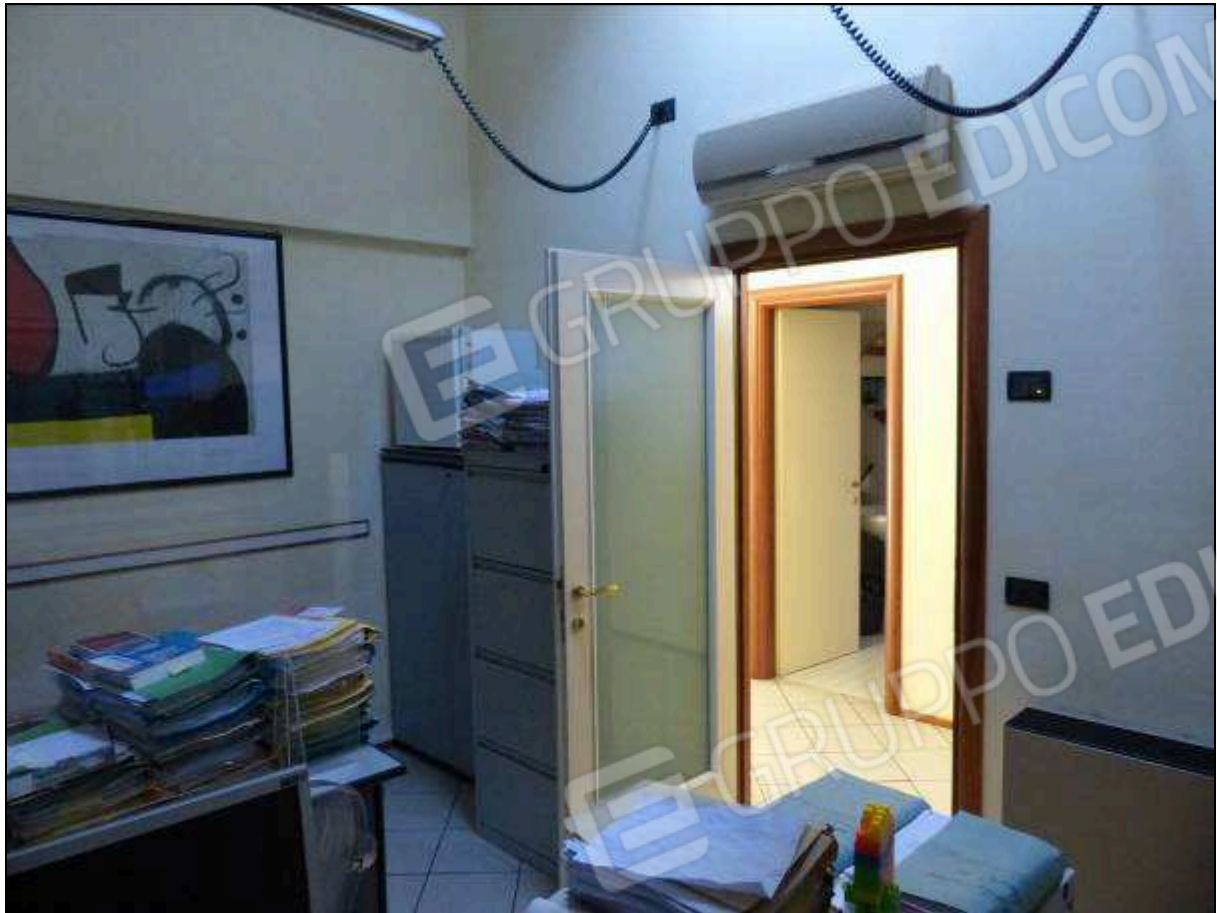
FOTO 23 – Piano secondo: primo ripostiglio, attualmente arredato e utilizzato come ufficio.

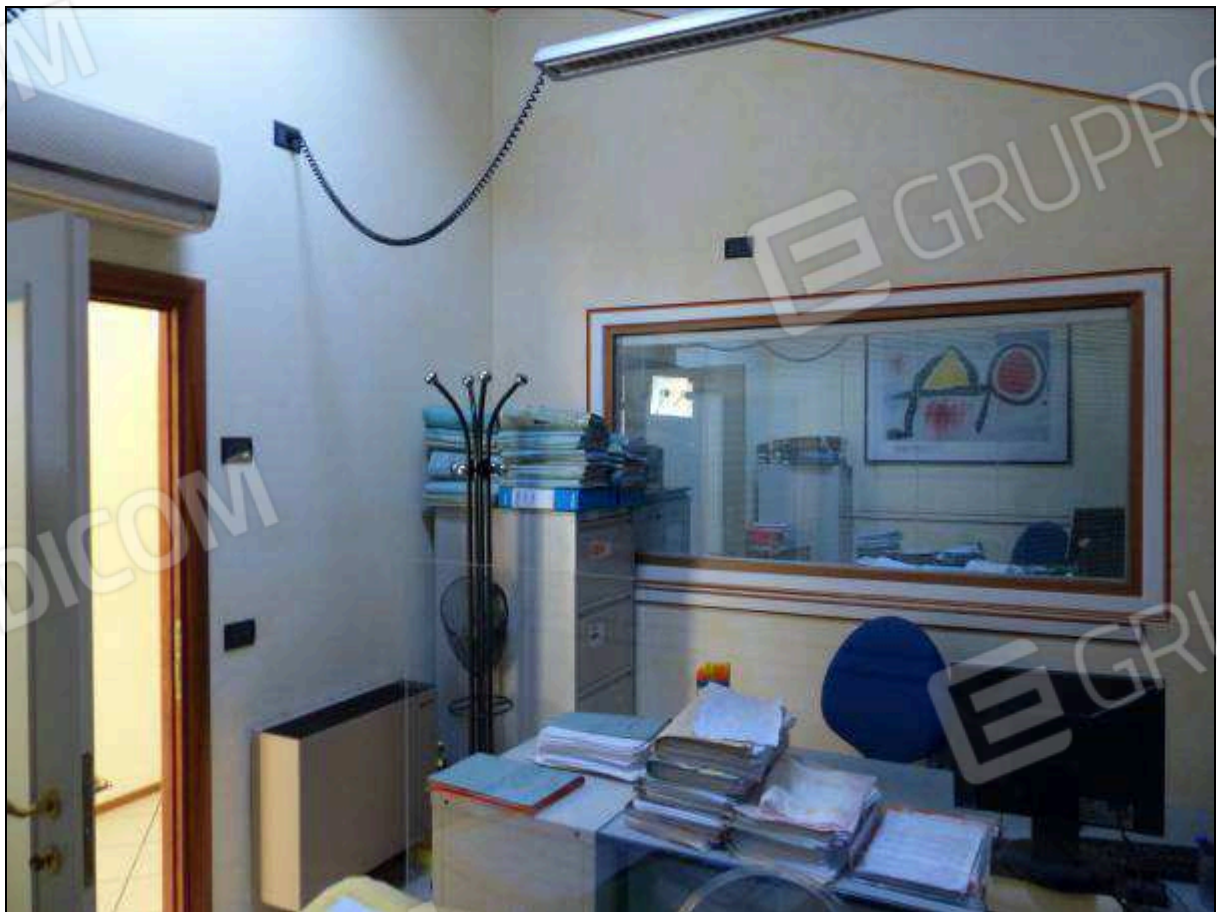
FOTO 24 – Piano secondo: primo ripostiglio, attualmente arredato e utilizzato come ufficio.

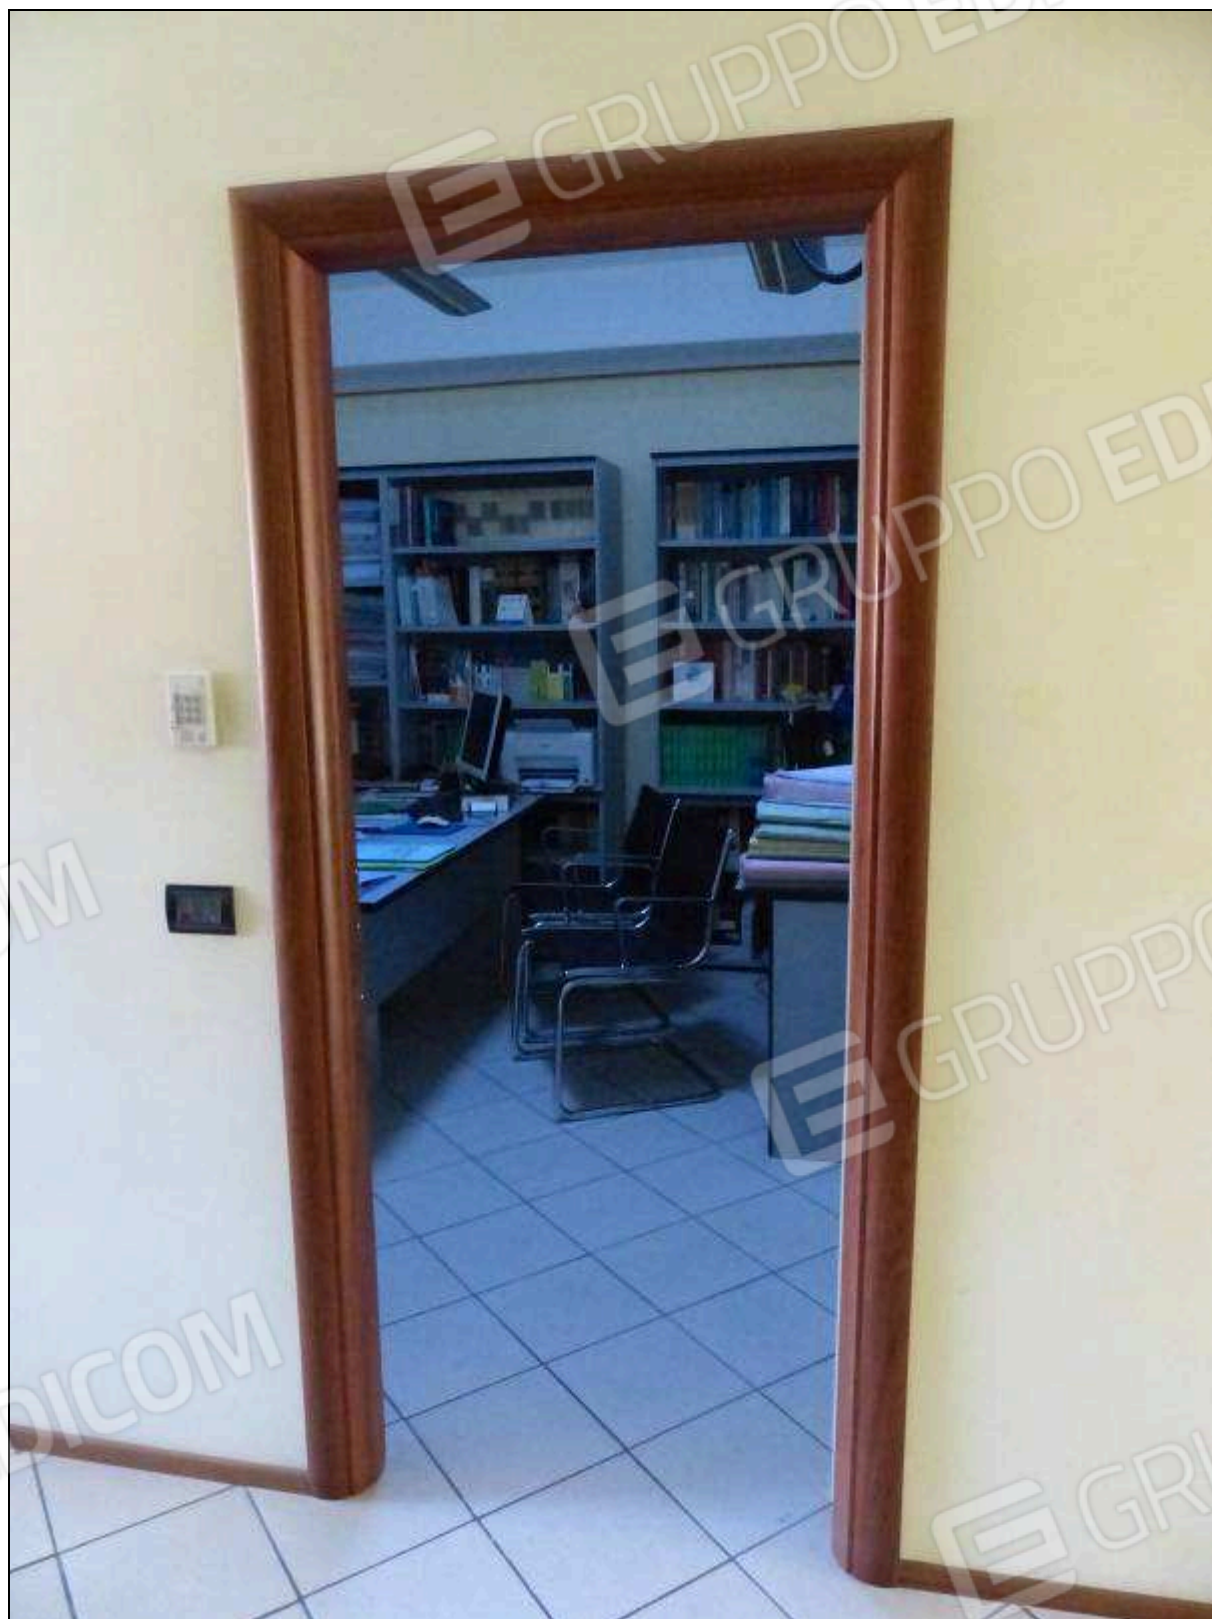
FOTO 25 – Piano secondo: ingresso del secondo ripostiglio, attualmente arredato e utilizzato come ufficio.

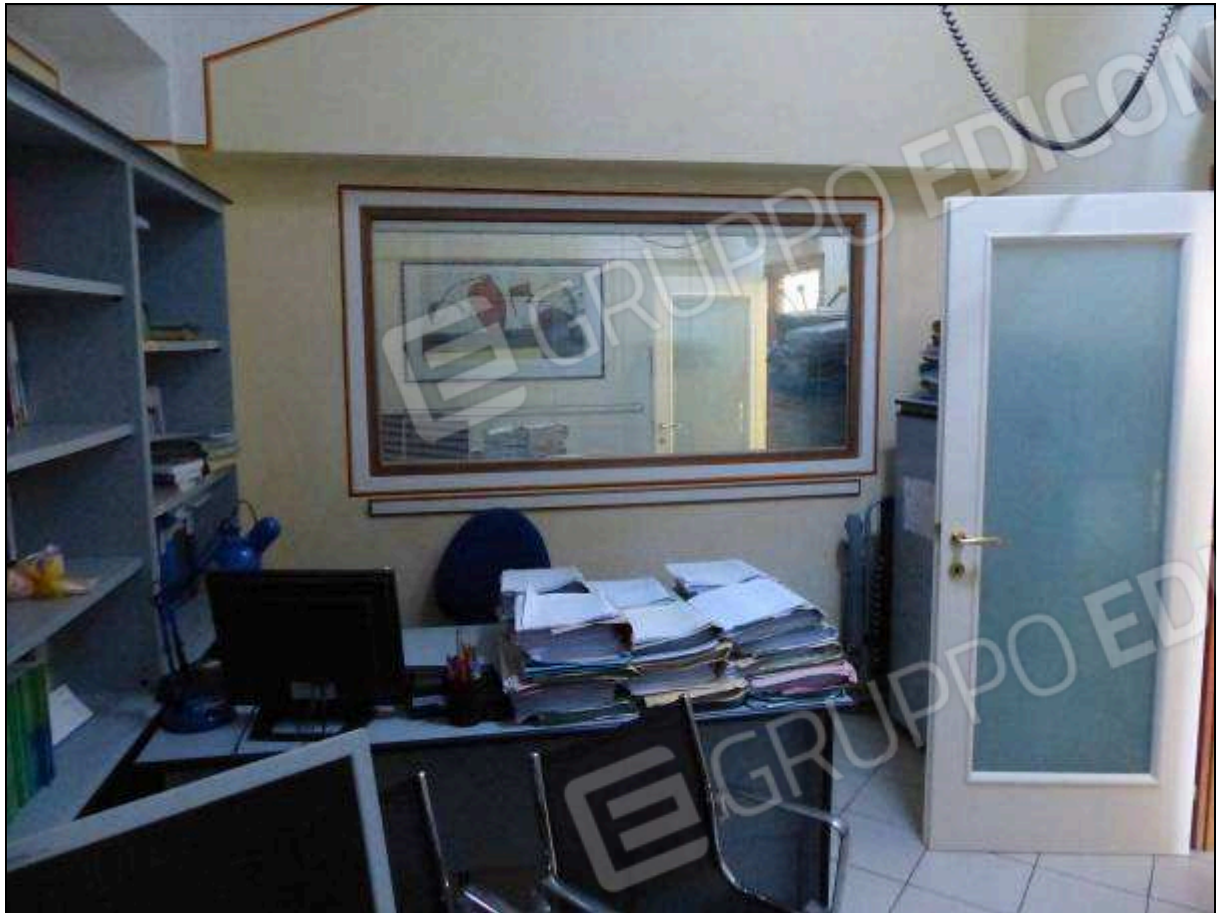
FOTO 26 – Piano secondo: secondo ripostiglio, attualmente arredato e utilizzato come ufficio.

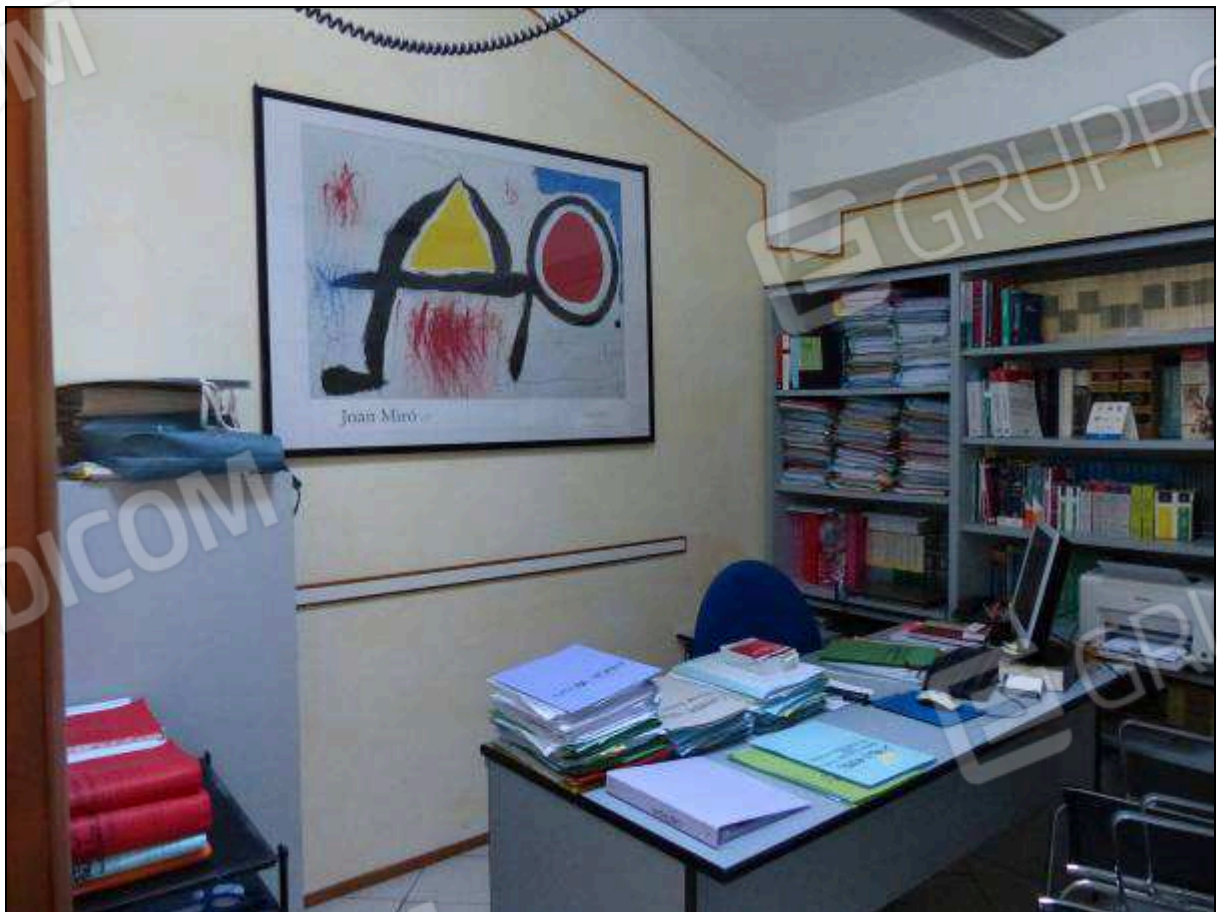
FOTO 27 – Piano secondo: secondo ripostiglio, attualmente arredato e utilizzato come ufficio.

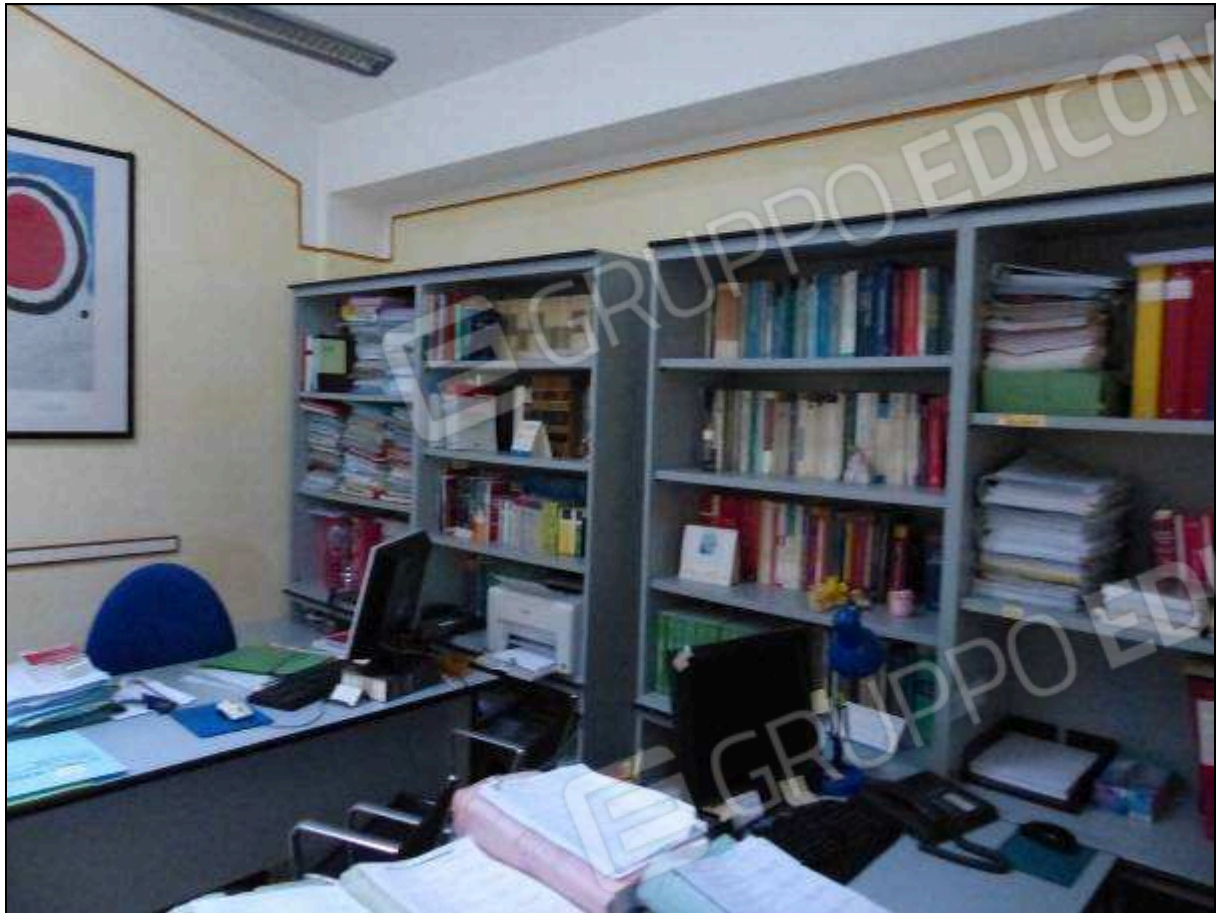
FOTO 28 – Piano secondo: secondo ripostiglio, attualmente arredato e utilizzato come ufficio.

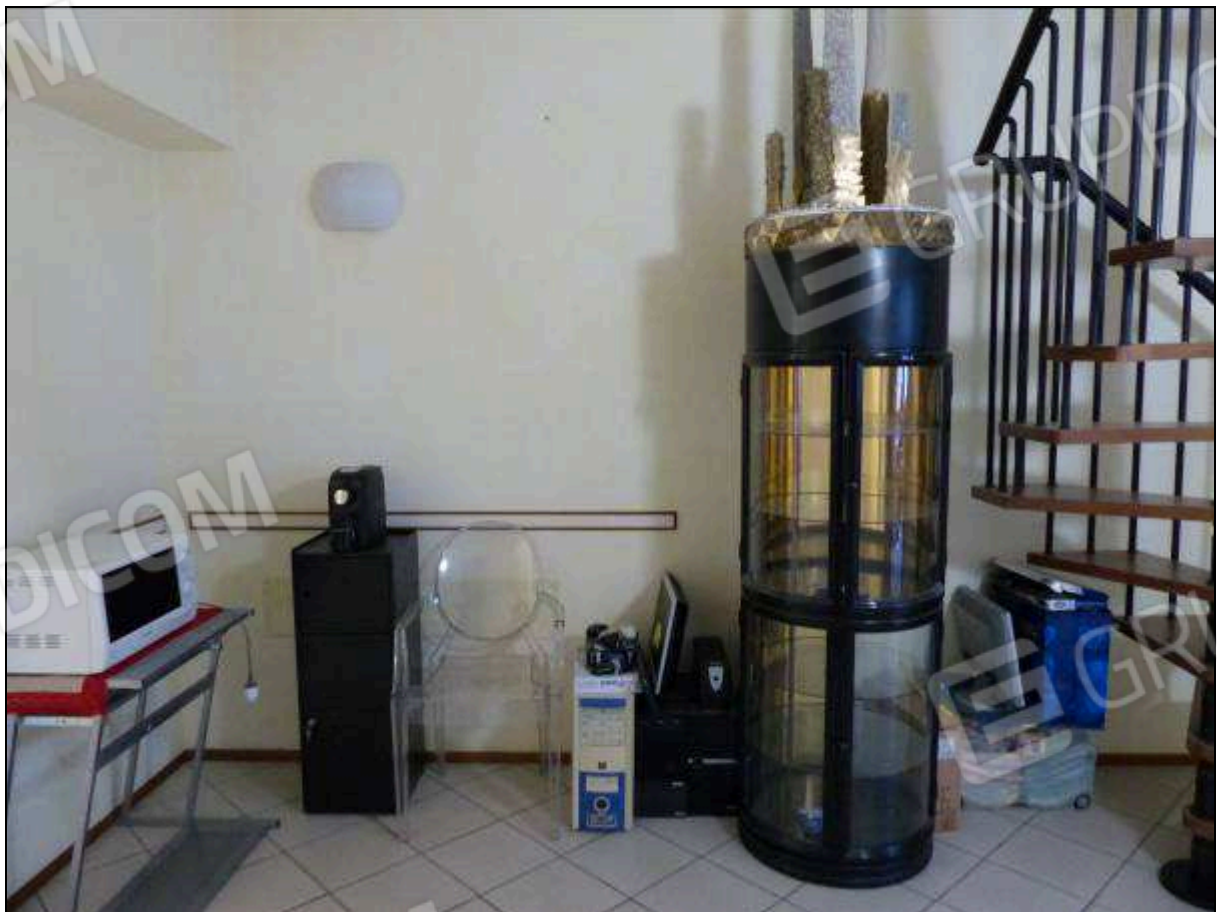
FOTO 35 – Piano secondo: disimpegno in fondo al corridoio, con scala priva di titolo edilizio.

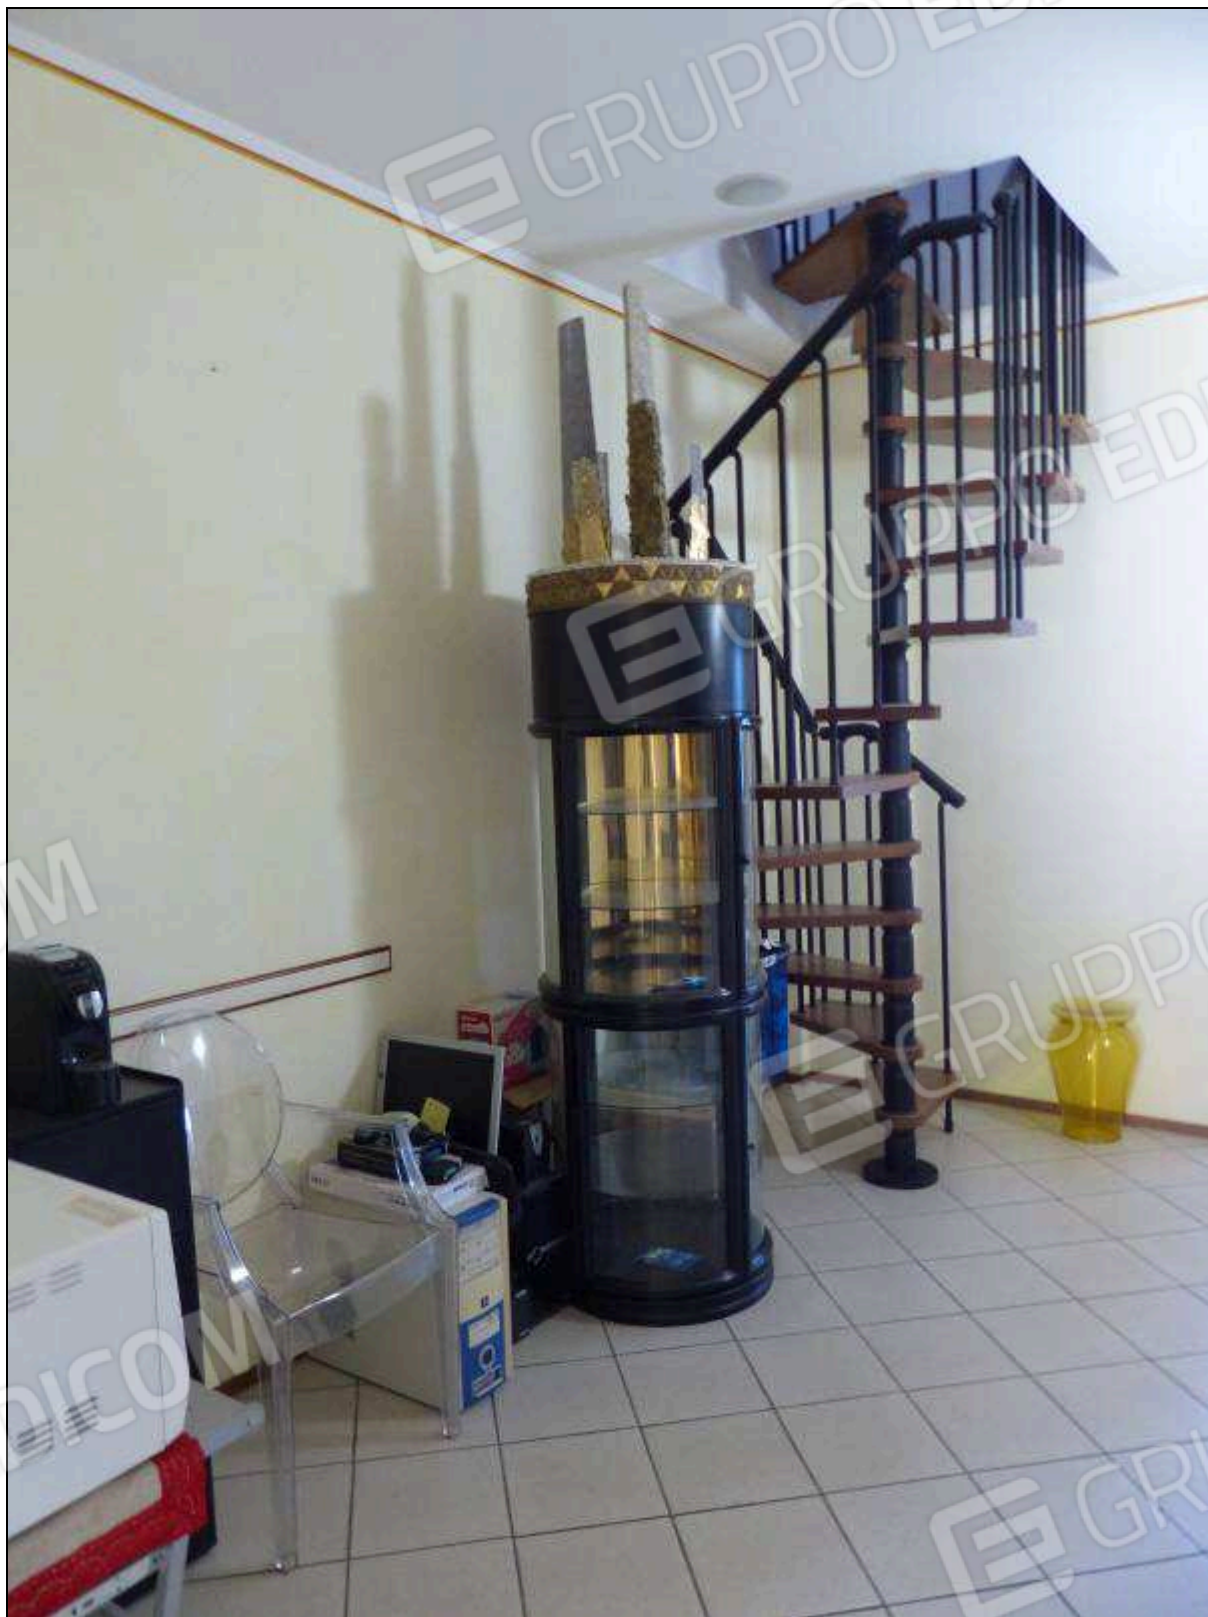
FOTO 36 – Piano secondo: scala interna, di collegamento al ripostiglio di piano terzo, non supportata dai necessari titoli edilizi (da assoggettare a rimozione per ripristino dei luoghi).

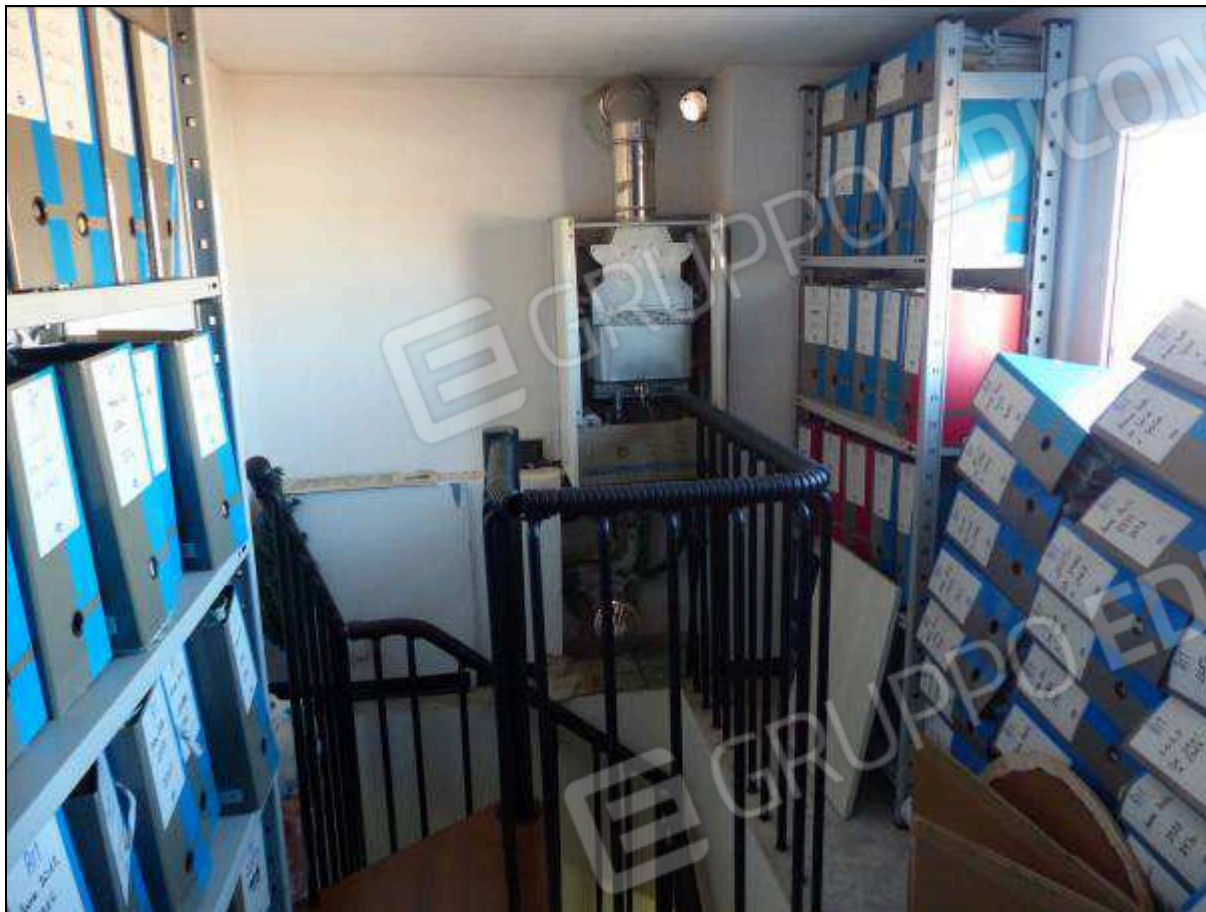
FOTO 37 – Piano terzo: ripostiglio, non supportato dai necessari titoli edilizi, da assoggettare a demolizione.

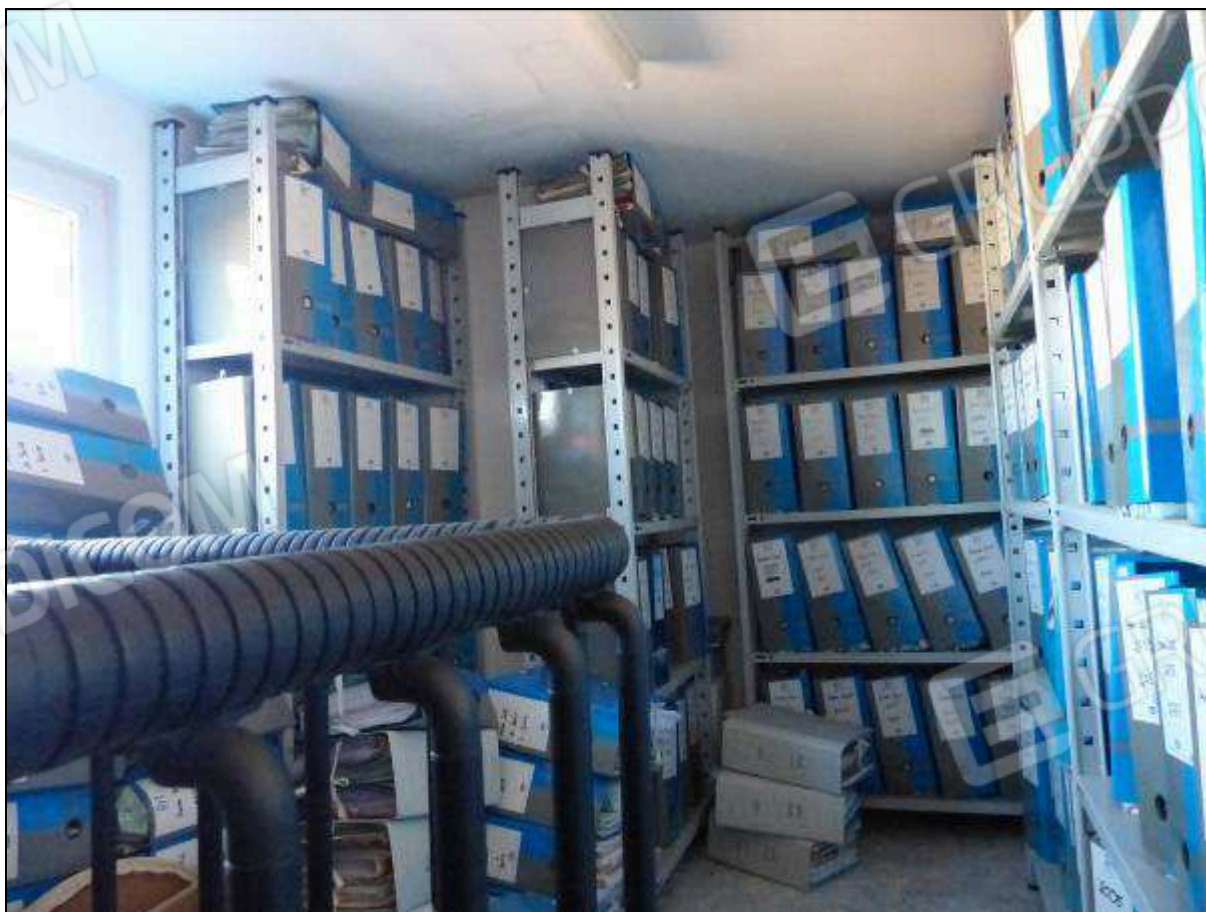
FOTO 38 – Piano terzo: ripostiglio, non supportato dai necessari titoli edilizi, da assoggettare a demolizione.

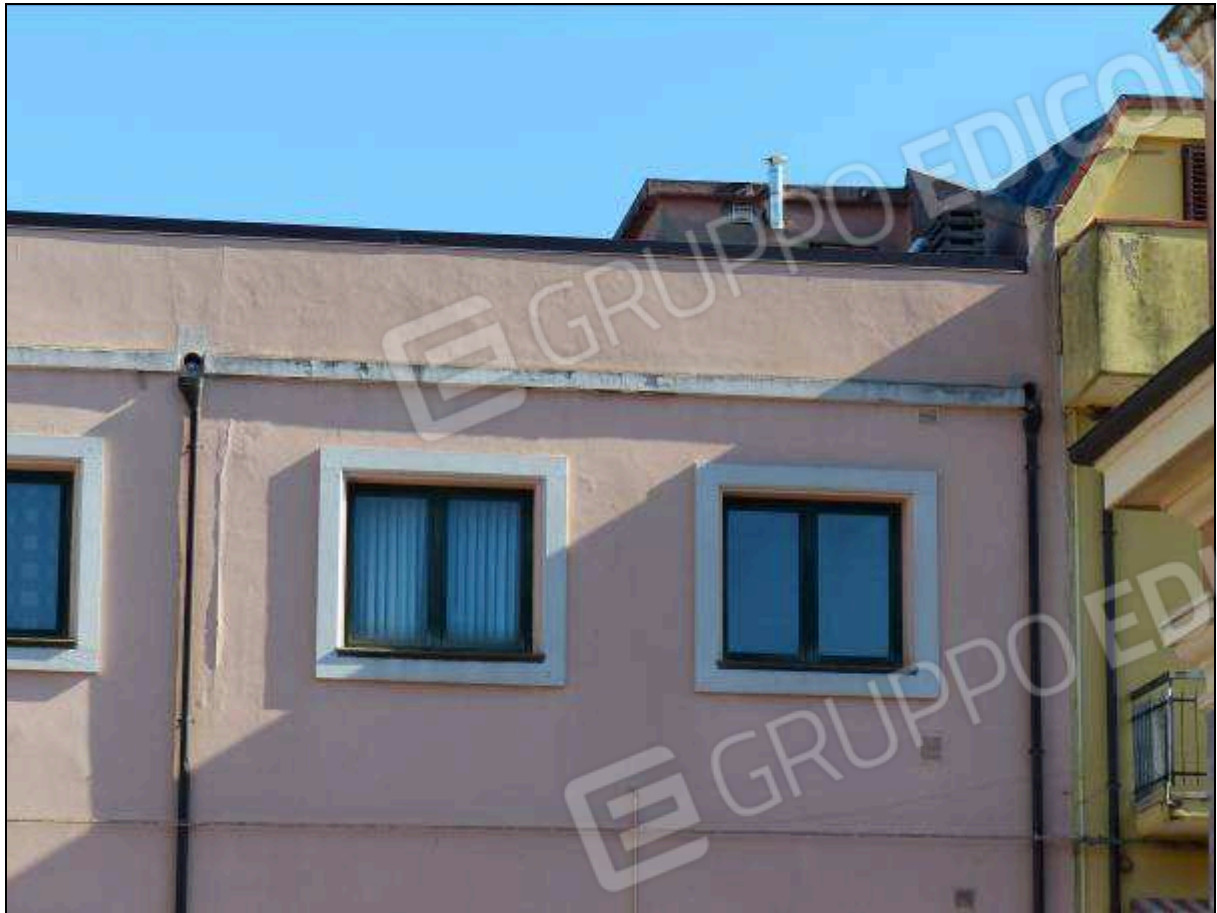
FOTO 39 – Prospetto retro: volume sulla copertura, non supportato dai necessari titoli edilizi, da rimuovere.

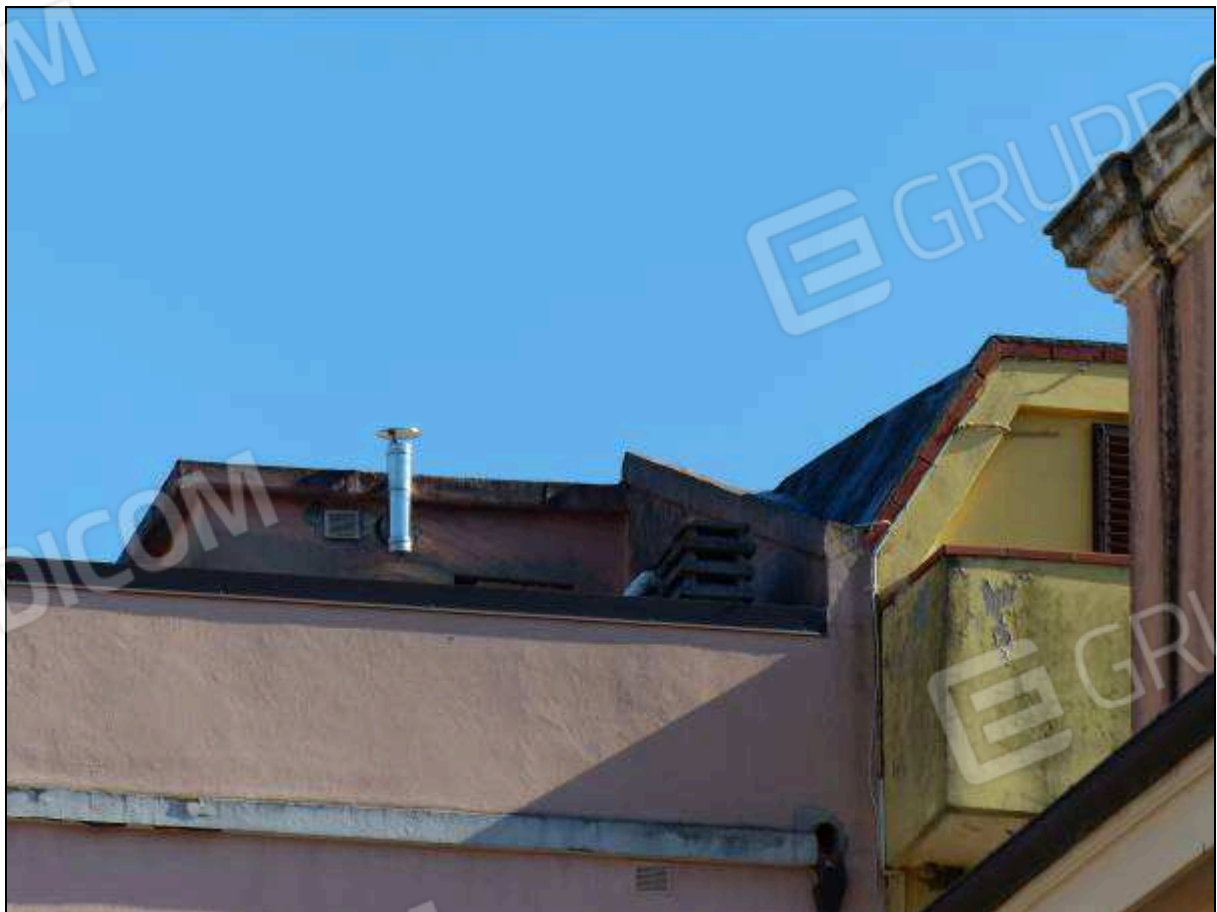
FOTO 40 – Prospetto retro: volume sulla copertura, non supportato dai necessari titoli edilizi, da rimuovere.
