TRIBUNALE DI CASSINO

ALLEGATO INTEGRATIVO

Perizia dell'Esperto ex art. 568 c.p.c. Arch. Mazzetti Antonietta, nell'Esecuzione Immobiliare 84/2020 del R.G.E.
contro

BENE N° 1 - FABBRICATO CIVILE UBICATO A MINTURNO (LT) - VIA SAUZO N°5, PIANO T/SOTTOSTRADA

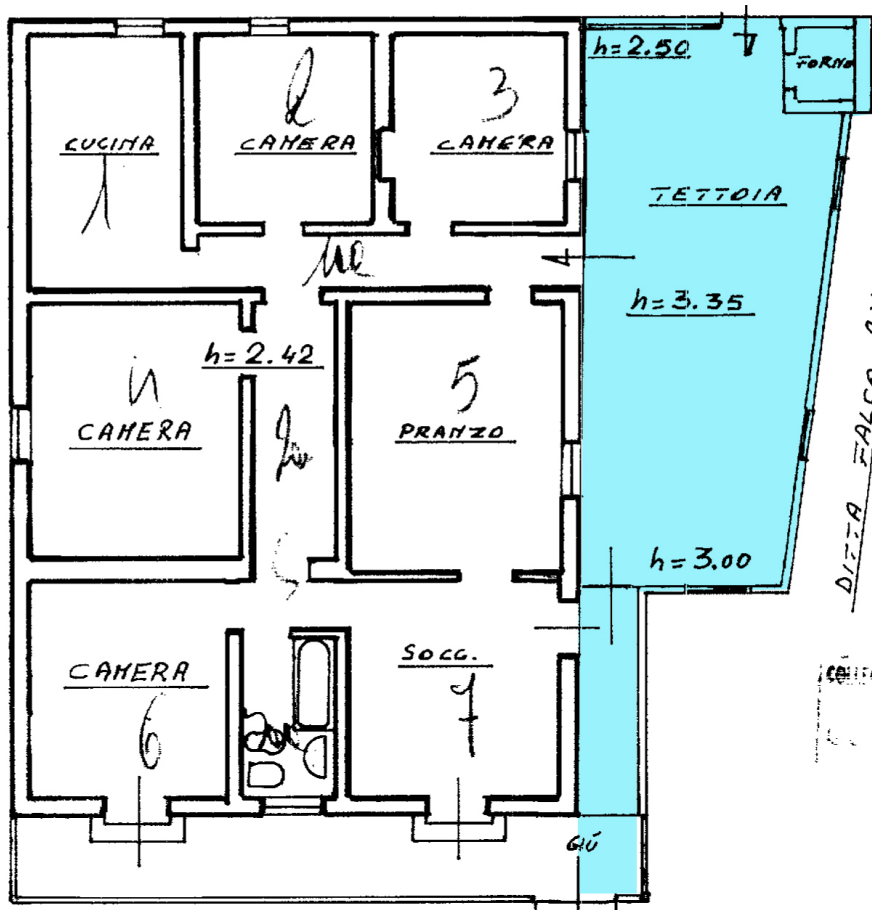
Negli elaborati grafici allegati alla licenza edilizia in sanatoria è identificato uno spazio definito impropriamente “tettoia”. In realtà, era uno spazio coperto posto in aderenza al fabbricato e antistante il prospetto principale d’ingresso. Uno spazio chiuso, con una superficie di circa 39 mq, con finestre e porte di accesso, al cui interno viene anche rappresentato un forno, direttamente comunicante con il fabbricato (immagine 1).

Internamente l’immobile è stato oggetto di parziale ristrutturazione. L’intervento ha previsto una diversa distribuzione d’uso degli spazi, tramite l’abbattimento di alcuni tramezzi che definivano i vani (vano 1-2-3 immagine 1), è stata realizzata una zona soggiorno-pranzo più confortevole e la realizzazione di un nuovo bagno. E’ stata eseguita un’apertura di un vano finestra e il rifacimento della copertura con struttura in legno lamellare (immagine 5 - 6).

IMMAGINE 1_ stralcio planimetria catastale - IN TURCHESE AREA OGGETTO DI MODIFICA

Per legittimare lo stato dei luoghi e regolarizzare gli interventi eseguiti in assenza di titolo, ovvero l'eliminazione della parte antistante il fabbricato e la ristrutturazione parziale del fabbricato, è necessario presentare istanza allo Sportello Unico dell'Edilizia del Comune di Minturno per accertamento di conformità ai sensi dell'art. 36 DPR 380/2001, verificando la compatibilità paesaggistica ai sensi dell'art. 146 del D. Lgs 42/2004.

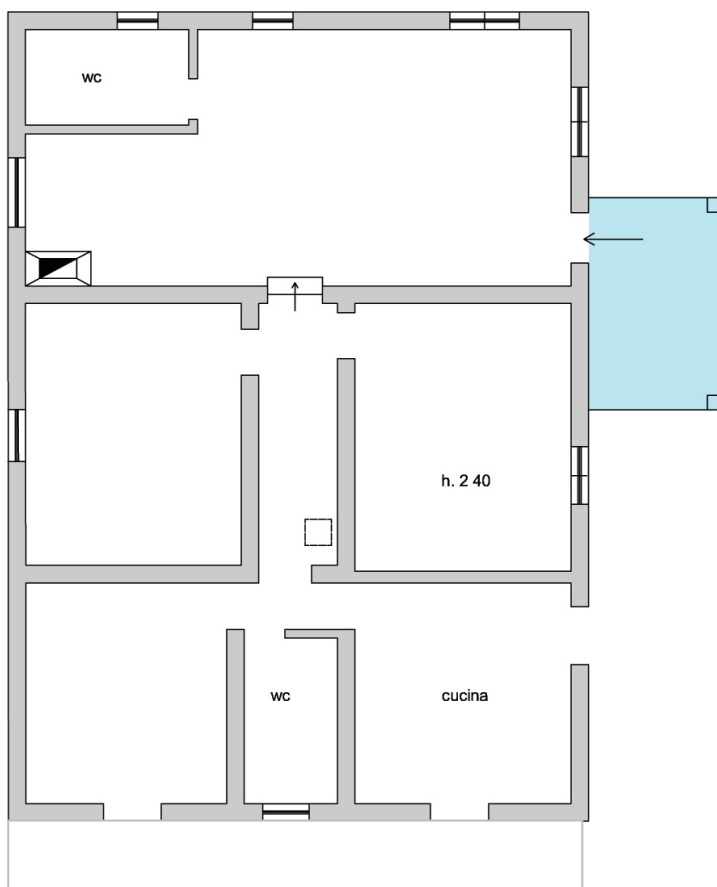
Questa struttura regolarmente assentita e legittimata, insieme ad una piccola porzione di balcone, è stata eliminata ed attualmente risulta sostituita da una piccola tettoia con manto di copertura in tegole a protezione dell’ingresso principale del fabbricato (immagine 2).

La superficie coperta originaria di circa 39 mq è stata nettamente ridotta con una superficie non residenziale aperta di circa 8 mq.

IMMAGINE 2_ IN TURCHESE AREA MODIFICATA COME SI PRESENTA ALLO STATO ATTUALE

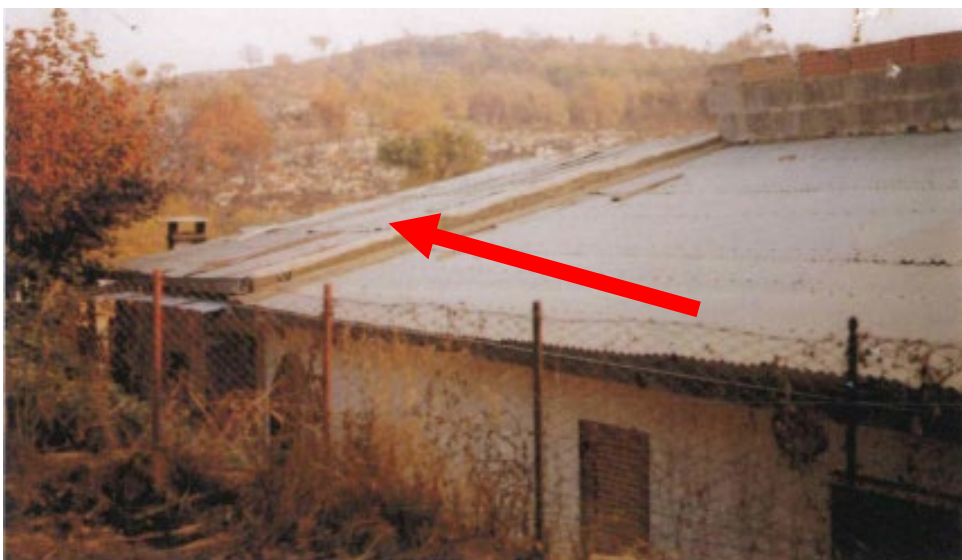
Come attestato dalle foto dell’epoca, allegate alla documentazione legittimante, ciò che era definito “tettoia” appare un manufatto realizzato con una struttura in ferro, chiuso con lamiera zincata (immagine 3 - 4).

IMMAGINE 3 _ foto allegata alla documentazione a corredo della Licenza edilizia in sanatoria n.181/90 in cui si vede la reale consistenza della "Tettoia".

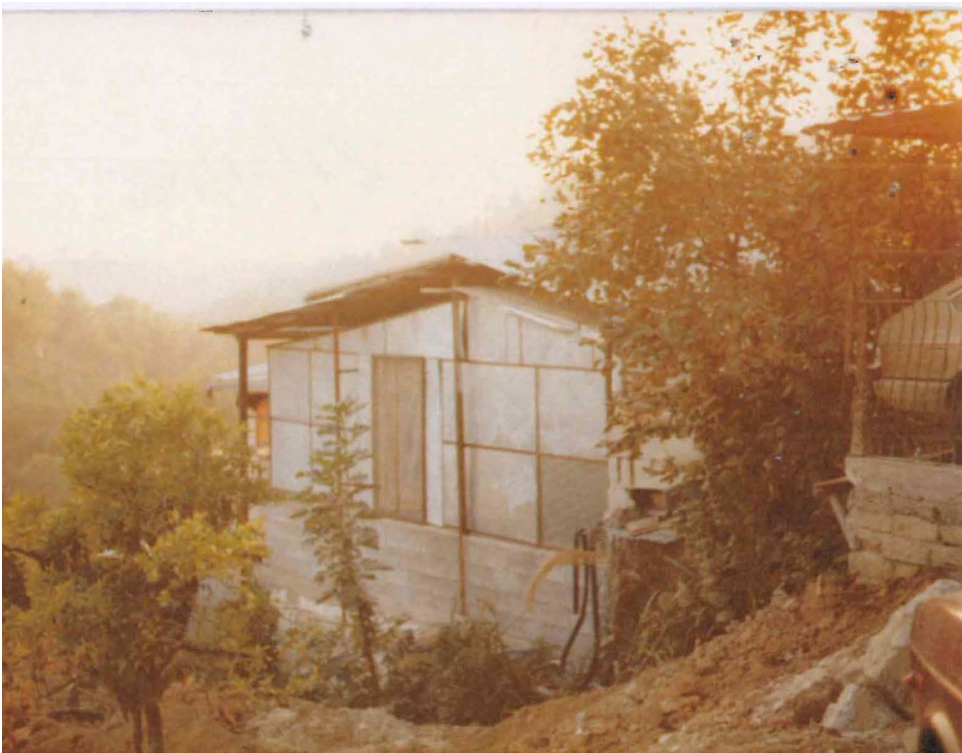
IMMAGINE 4_ foto allegata alla documentazione a corredo della Licenza edilizia in sanatoria n.181/90 in cui si vede la reale consistenza della "Tettoia".

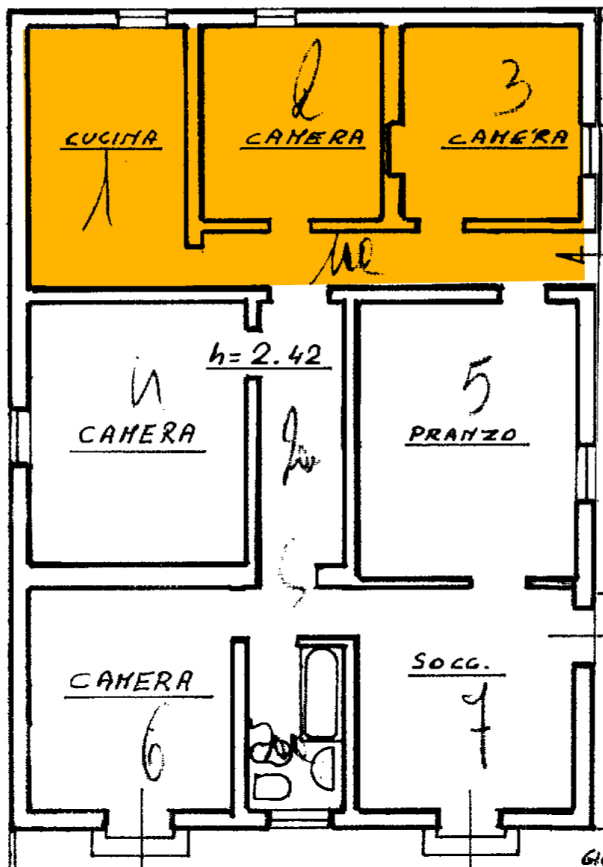
IMMAGINE 5_ ANTE - stralcio dalla planimetria catastale - IN ARANCIONE AREA OGGETTO DI MODIFICA

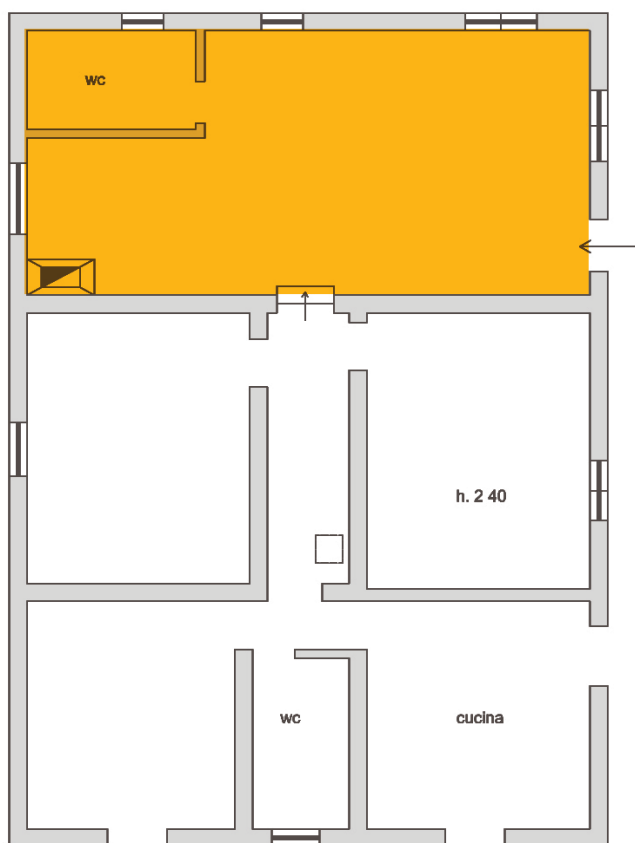
IMMAGINE 6_ POST - IN ARANCIONE AREA MODIFICATA COME SI PRESENTA ALLO STATO ATTUALE

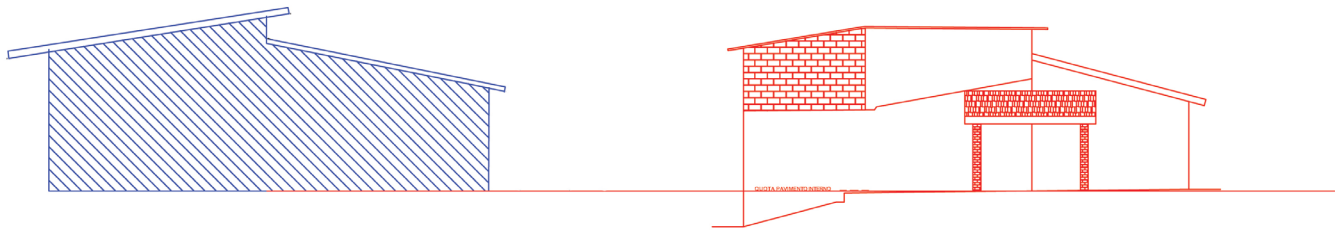
IMMAGINE 7_

Dalla comparazione tra le misure della sagoma riportate negli elaborati allegati all'istanza di Licenza edilizia in sanatoria e le misure prese durante il rilievo del 08.02.2022 si è riscontrata una lieve differenza per il lato lungo di circa 18 cm e per il lato corto del corpo di fabbrica di 7 cm, difformità per la quale è possibile applicare l'articolo 34 bis nel DPR 380/2001 rientrando tra le variazioni soggette alla tolleranza costruttiva del 2%.

In BLU graficizzata la sagoma del fabbricato legittimato

In ROSSO graficizzata la sagoma dello stato attuale del fabbricato

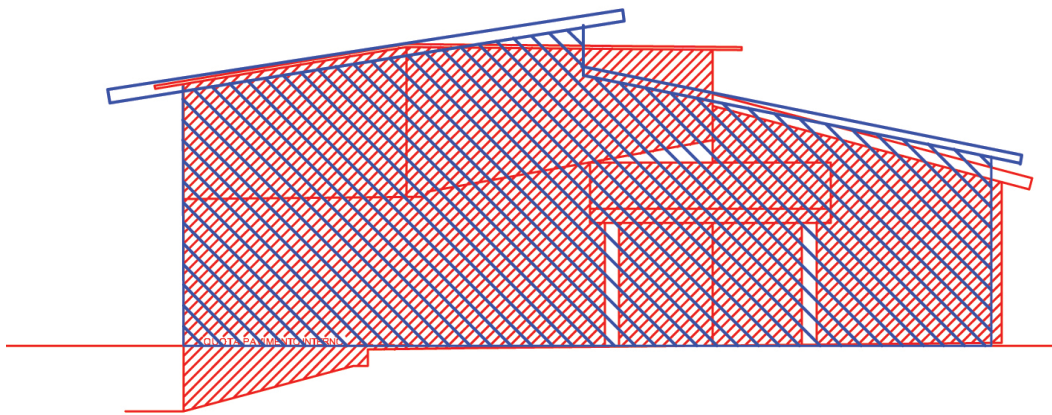
IMMAGINE 8_ SOVRAPPOSIZIONE SAGOME

In BLU graficizzata la sagoma del fabbricato legittimato con licenza edilizia

In ROSSO graficizzata la sagoma dello stato attuale del fabbricato

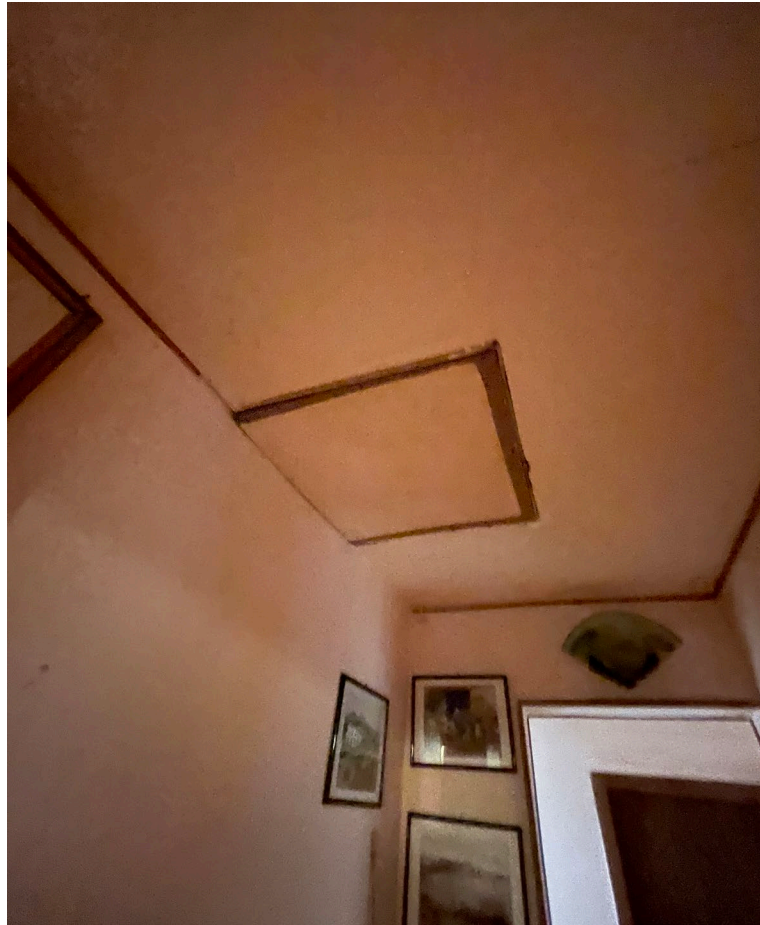
Allo stato attuale, dal riscontro avuto nel sopralluogo avvenuto il 08.02.2022, si è rilevato un sottotetto non collegato alla parte residenziale. Esso è raggiungibile esclusivamente tramite botola passante il solaio del soffitto (foto 1), al quale è possibile accedere solo posizionando una scala a pioli (foto 2). Lo spazio, utilizzato in parte per collocare oggetti di sbratto, appare allo stato rustico e non presenta le condizioni per l’abitabilità.

foto 1_ Botola accesso sottotetto

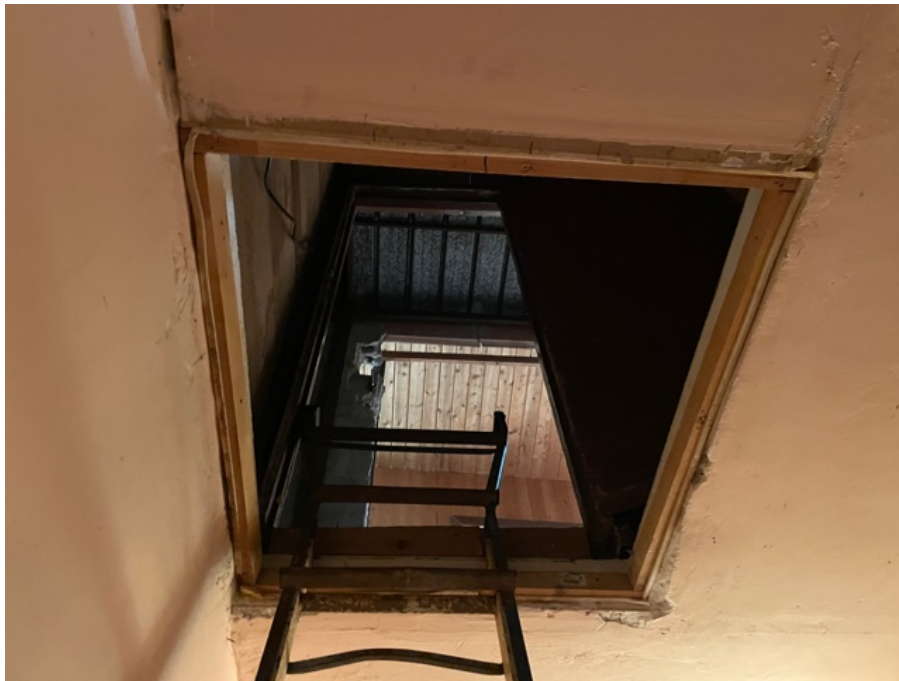
foto 1_ botola accesso sottotetto

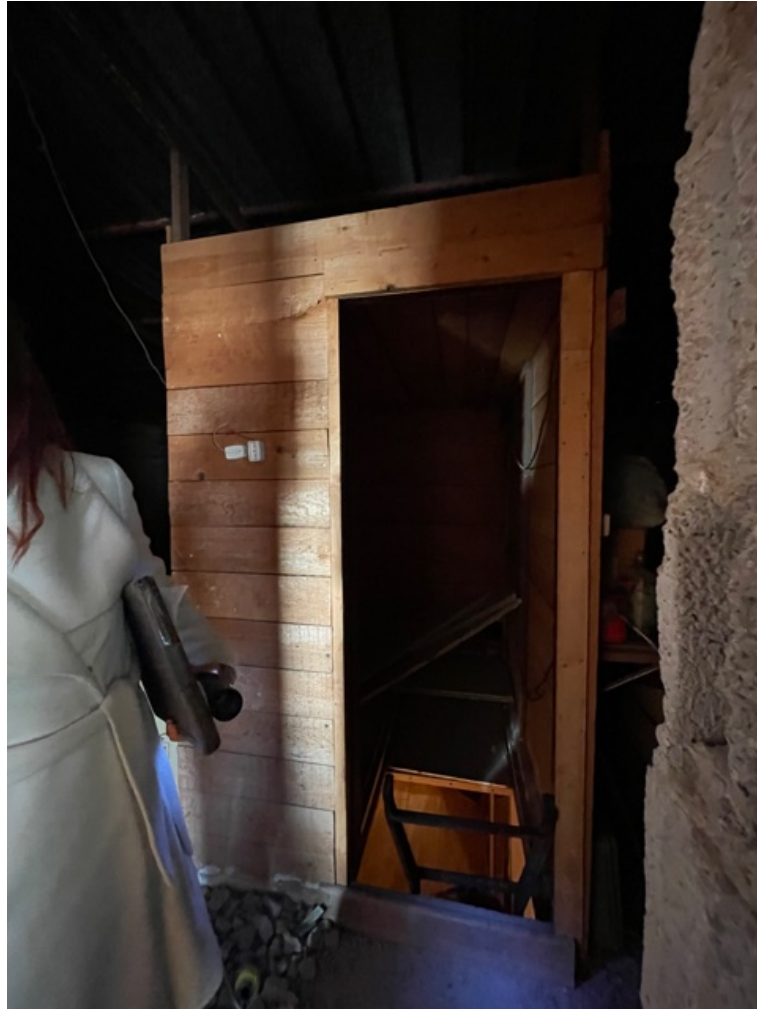
foto 3_ vista dal sottotetto della botola di accesso

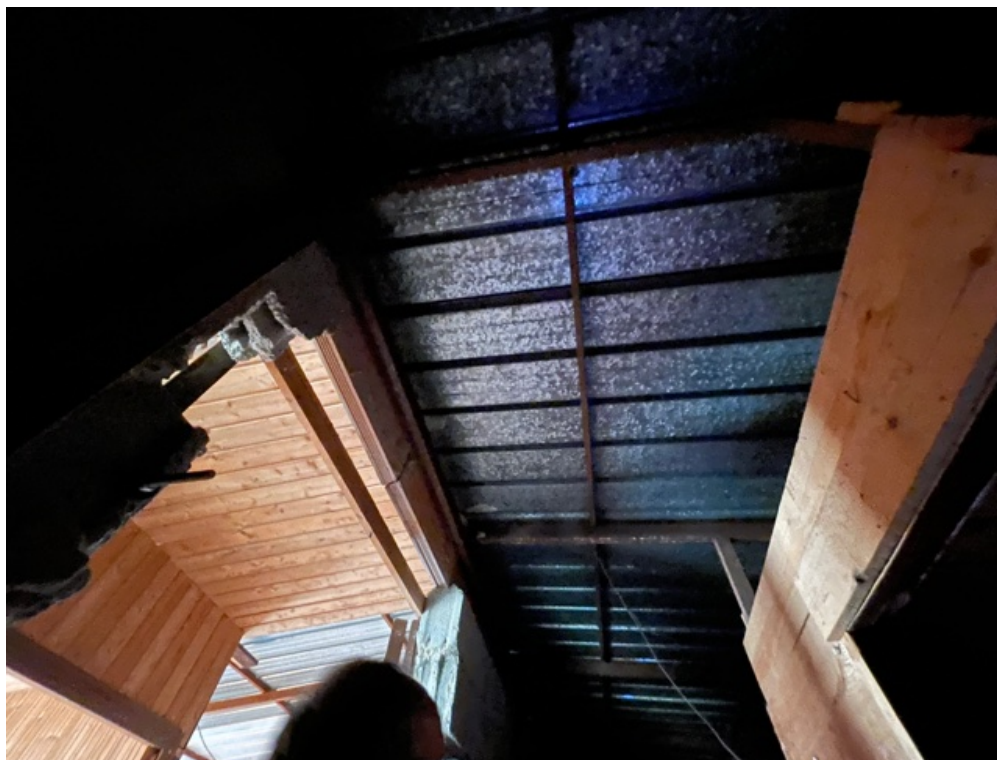
foto 4_ vista copertura sottotetto

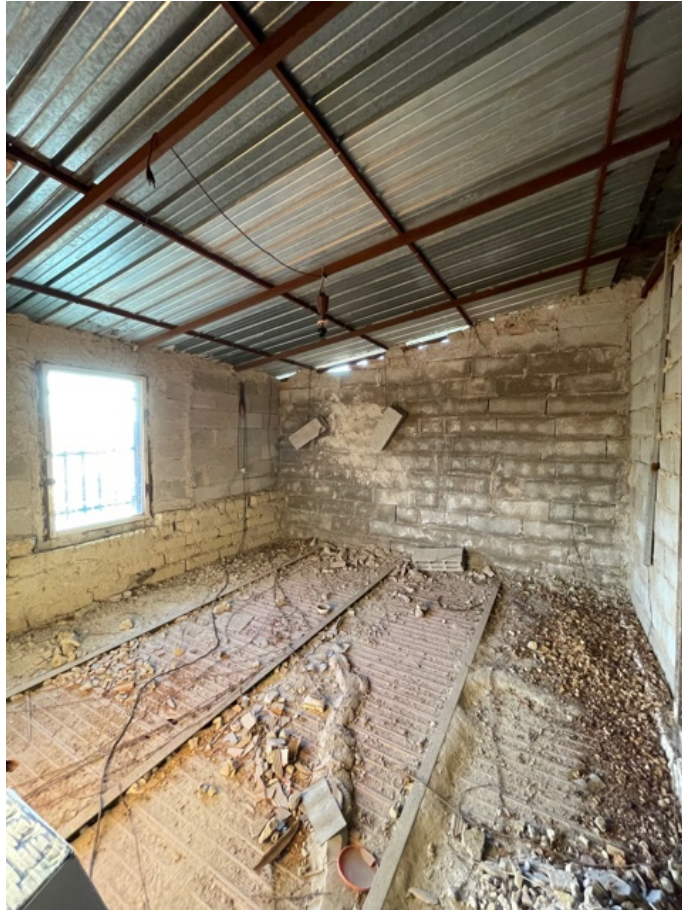
foto 5_ sottotetto

Il solaio di calpestio è anch’esso allo stato grezzo, costituito da tavelloni in laterizio e travetti in ferro con struttura a vista. Risulta assente la messa in opera di maglia di ferro elettrosaldata e caldana cementizia. La copertura a falda è realizzata in lamiera zincata senza coibentazione sostenuta da una struttura molto precaria in profilati metallici scatolari, poggiata in alcuni punti direttamente sulla muratura senza alcun ancoraggio. (foto 5 e foto 11).
