Tribunale di Catania
SEZIONE VI
ESECUZIONE IMMOBILIARE

Procedura n.659/2020

Tribunale di Catania Sesta Sezione Civile Sezione esecuzioni immobiliari Relazione Tecnica - Estimativa	
Oggetto: Valutazione economica di: <ul style="list-style-type: none">Fabbricato sito in via Etnea 110, Nicolosi (CT), al NCEU, Foglio 30, part. 2216, sub. 1 D/2, p.t. e p.p.;Fabbricato sito in via Etnea 112, Nicolosi (CT), al NCEU, Foglio 30, part. 2216, sub. 2 D/2, p.t., p. ammezzato e p.p..	
Localizzazione immobili via Etnea 110 - 112, Nicolosi (CT), al NCEU Foglio 30, part. 2216, sub. 1 e sub. 2;	Procedura n. 659/2020

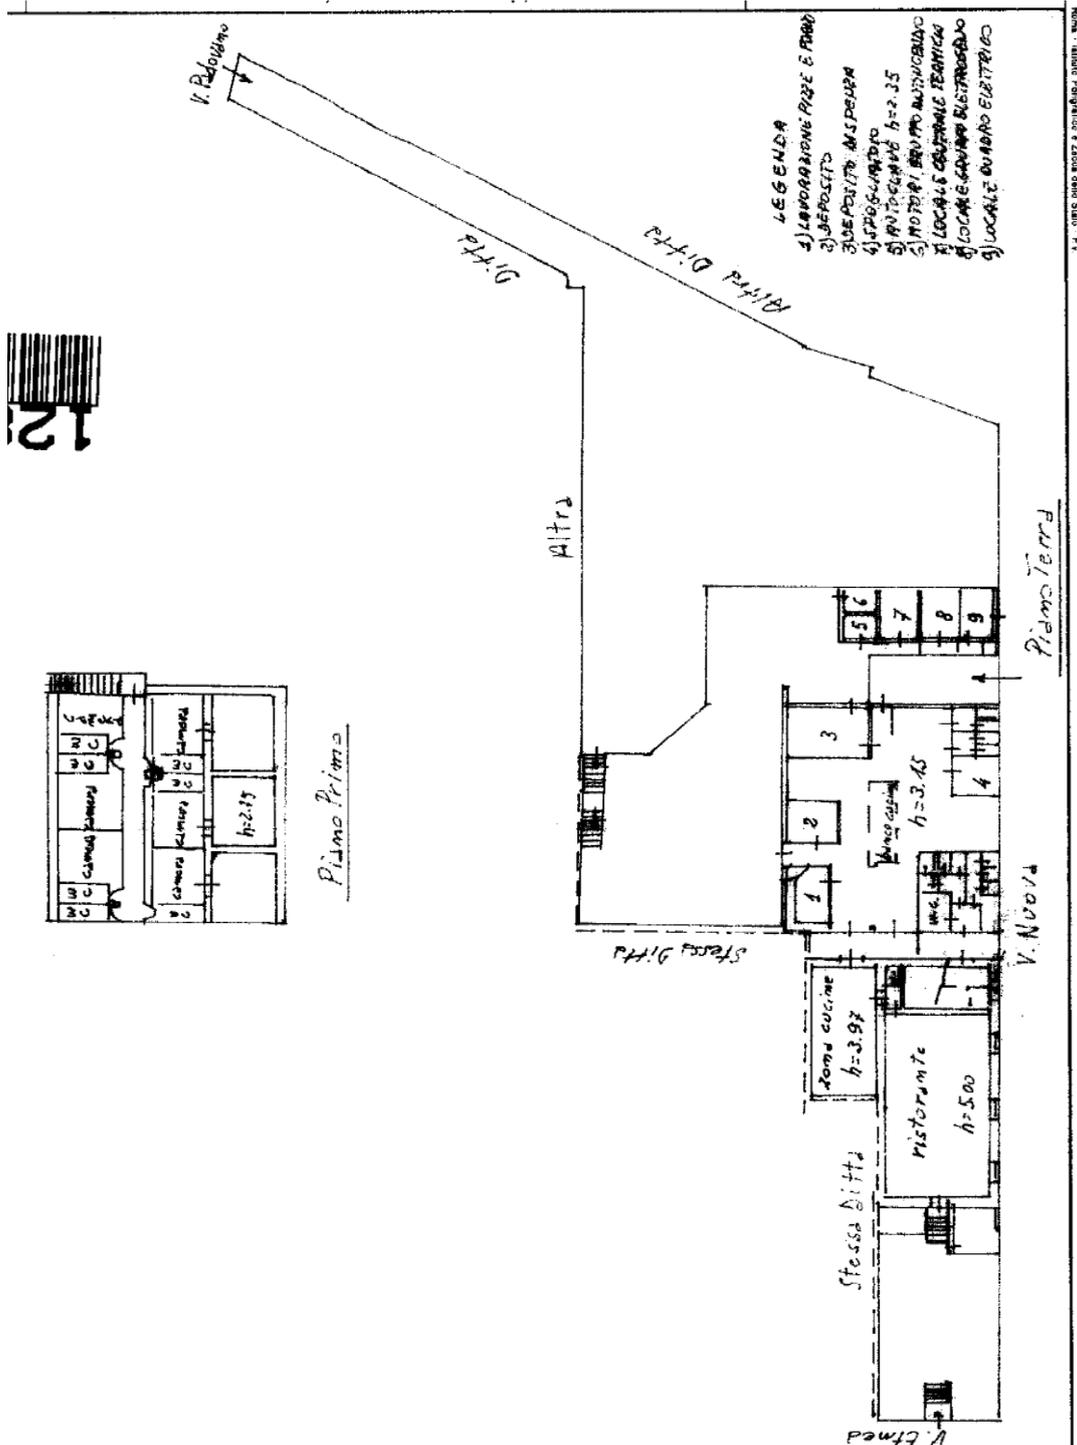
Figura 1 Planimetria catastale immobile 1

Relativamente all'immobile 1, attualmente adibito a ristorante, tra lo stato di fatto (di cui si allega la planimetria ridisegnata con i rilievi di dettaglio all'allegato 5) e la planimetria catastale dell'immobile in oggetto, risalente al 29/07/2007, si riscontrano delle difformità di seguito descritte. Anche a causa di un incendio, avvenuto qualche anno addietro nella zona cucine (si rimanda alla planimetria catastale), quest'ultime e la zona originariamente adibita a ristorante sono attualmente danneggiati e inagibili e pertanto interdette, tramite la realizzazione di pannelli in legname, al pubblico e al personale. Ai fini igienico-sanitari sono state prescritte, inoltre, delle chiusure temporanee nella zona di collegamento tra il ristorante (attualmente danneggiato per l'incendio) e i servizi igienici del pubblico, per evitare che quest'ultimo possa eventualmente accedere alle suddette zone non agibili o all'attuale zona delle cucine. Non si riscontrano altre evidenti difformità nella restante parte del fabbricato (composto, oltre che dalle sale ristorazioni, dalla zona cucina e dalle zone dei servizi igienici e spogliatoi per il personale impiegato). Esternamente lo stato attuale dei luoghi corrisponde con la planimetria catastale, sia relativamente alla terrazza esterna prospiciente via Etnea e via Nuova, sia relativamente all'area esterna sul retro, accessibile, a quote diverse, da via Nuova e via Padovano. L'area esterna sul retro è divisa in due zone con quote differenti, le quali sono raccordate tra loro da una scala, correttamente segnalata in planimetria. Adiacente alla scala di raccordo tra la quota 2,65 m e 5,50 m, è presente, allo stato attuale, una struttura prefabbricata amovibile con una termocopertura, la quale non risulta segnalata in planimetria. In corrispondenza delle attuali zone cucine, servizi igienici e spogliatoi per il personale, al piano superiore (quota 6,10 m), è presente una sopra elevazione che doveva essere adibita ad albergo/pensione. Tale piano, che da progetto doveva essere anche ampliato, non è stato completato. Attualmente, infatti, i vani che dovevano essere adibiti a camere da letto per il pernottamento (in totale tre) e a servizi igienici annessi alle camere stesse (anch'essi tre), più un ulteriore servizio igienico per il personale impiegato, risultano incompleti e non abitabili. Le tramezzature interne e i tompani esterni, così come le aperture interne di collegamento tra i vani e quelle esterne di collegamento con la terrazza esterna o semplicemente di affaccio, corrispondono esattamente con quanto catastato e quindi con quanto visualizzabile in planimetria catastale. Inoltre, si segnala che allo stato attuale, sottostante la sala ristorazione attualmente non accessibile poiché danneggiata dall'incendio, è stato ricavato un vano adibito a ripostiglio/garage il quale è accessibile solo dall'esterno di via Nuova. Questo non è indicato in nessuna planimetria catastale.

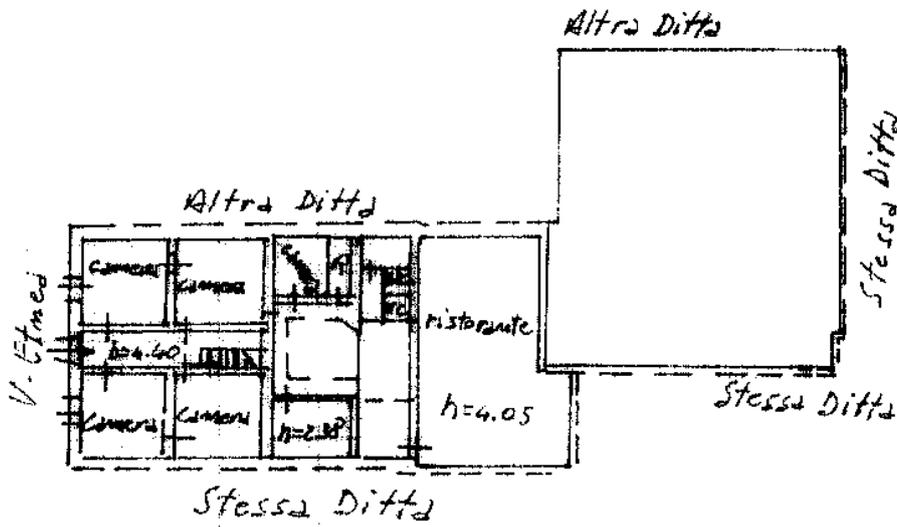
Figura 2 Planimetria catastale immobile 2

Relativamente all'immobile 2, anch'esso adibito a ristorante, sono presenti diverse sale per la ristorazione sia al piano terra che al piano ammezzato. I due piani sono collegati da una scala interna. Le difformità relativamente all'immobile 2 con la planimetria catastale riguardano sempre

qualche porzione di locale interdetto, in quanto inagibile a causa dei danni conseguenti all'incendio di qualche anno fa. Al piano ammezzato, in un vano adibito a sala per la ristorazione, è stata creata un'apertura per l'affaccio al sottostante piano terra (area sottostante adibita sempre a sala per la ristorazione). Proseguendo sempre dalla scala interna, oltre il piano ammezzato, si giunge al piano primo. Questo in visura catastale è indicato come piano secondo. Tale piano è in realtà il primo, edificato alla quota di circa 5,95 m. Esso, così come quello al piano primo in costruzione dell'immobile 1 (a quota 6,10 m), doveva essere adibito ad albergo/pensione con due camere da letto per il pernottamento e altrettanti servizi igienici annessi alle camere, oltre ad un disimpegno e a ulteriori due vani. Allo stato dei luoghi l'intero piano risulta incompleto e non abitabile. Anche qui, tuttavia, le tramezzature interne e i tompagni esterni, così come le aperture interne di collegamento e quelle esterne corrispondono esattamente con quanto catastato e visualizzabile in planimetria catastale. L'area esterna dell'immobile 2 corrisponde con quanto rappresentato catastalmente.

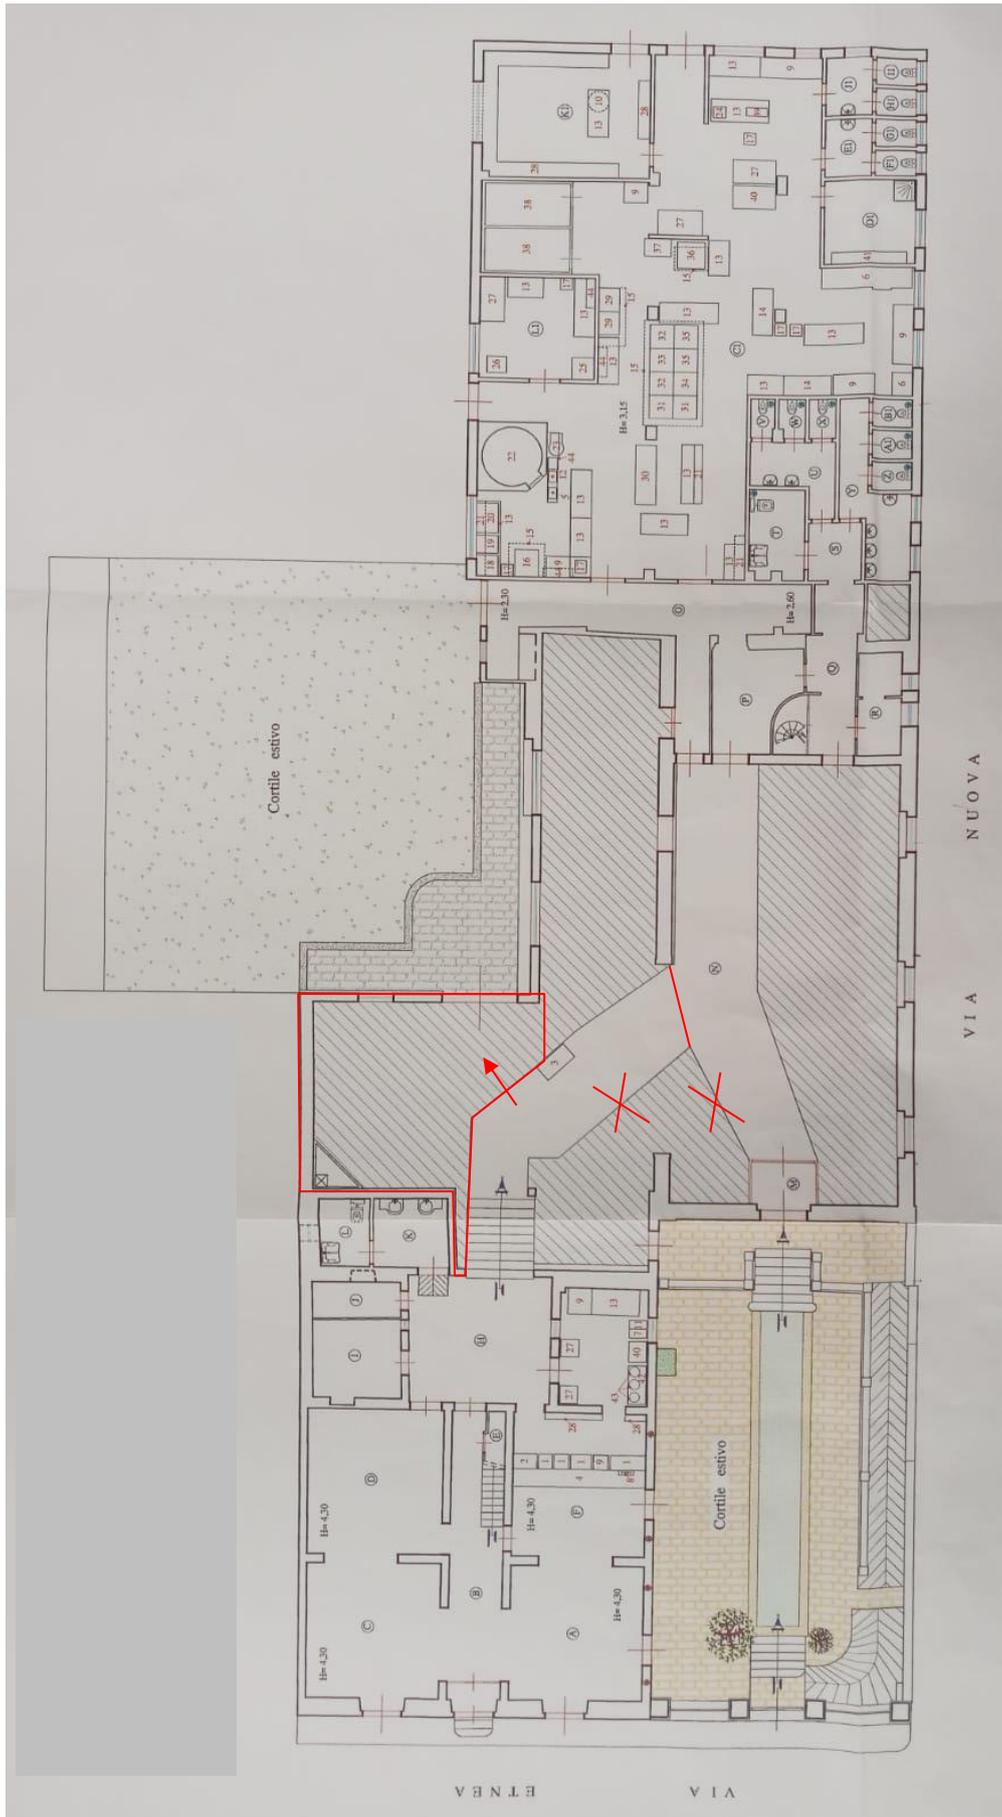
Figura 3 Planimetria stato attuale piano terra immobili 1 e 2

- La freccia in rosso indica un'apertura per l'accesso a personale e utenti;
- La zona contornata in rosso è adibita a sala ristorazione e non è interdetta;
- La linea in rosso indica il prolungamento della zona interdetta non agibile in quanto danneggiata dall'incendio;
- Le linee intersecate in rosso indicano delle porzioni indicate con pannelli in legname per interdire le aree, non presenti allo stato attuale.

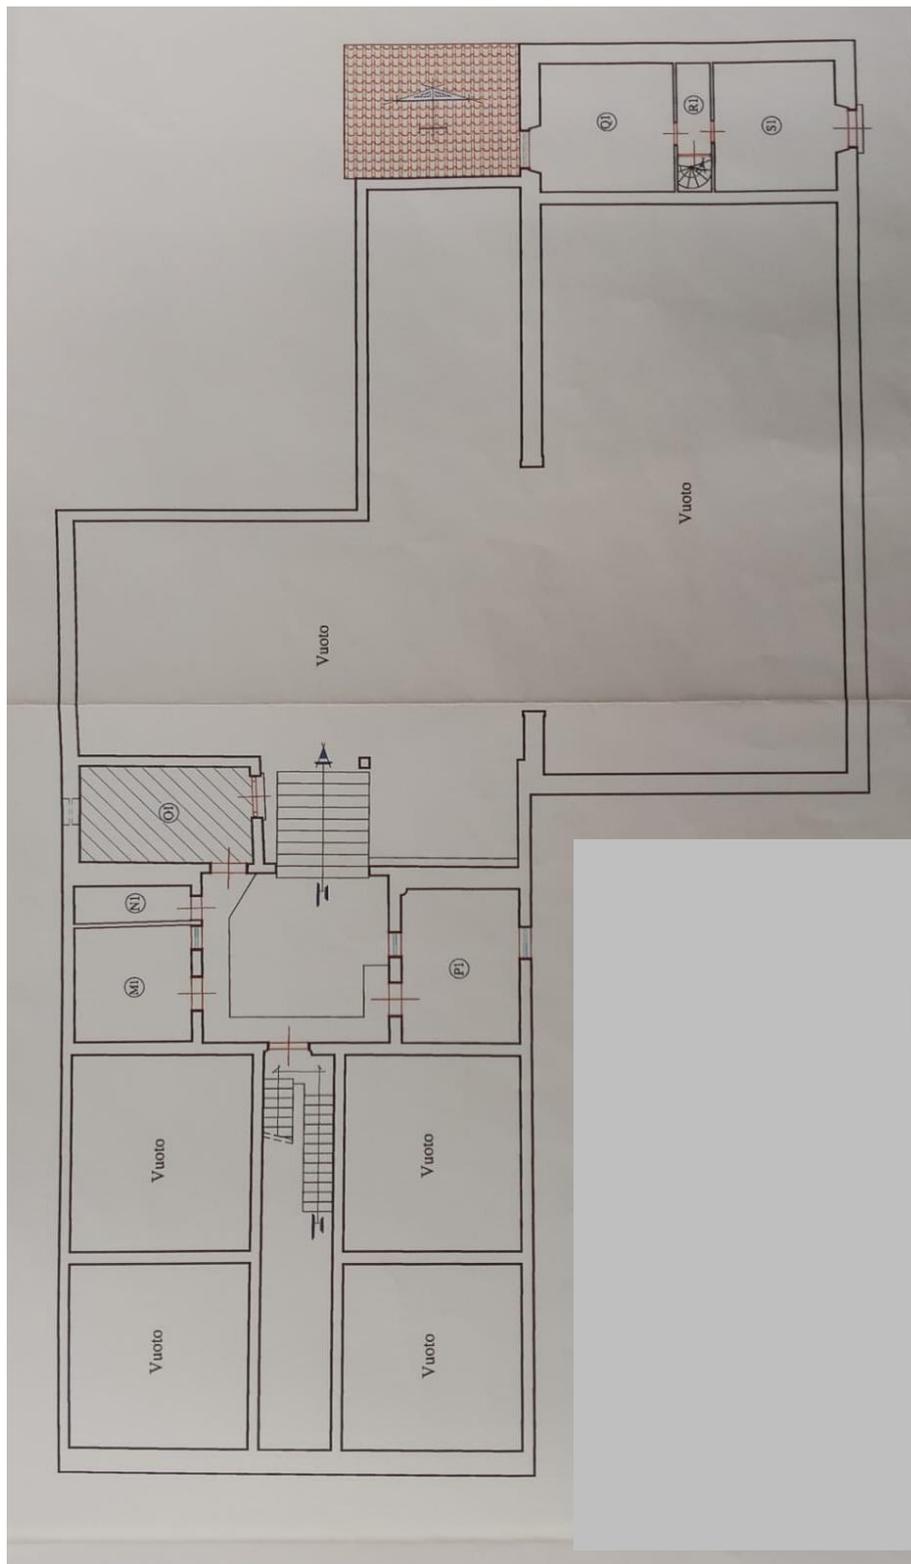
Figura 4 Planimetria stato attuale piano ammezzato immobili 1 e 2

- La zona tratteggiata è attualmente adibita a sala ristorazione, ma doveva essere interdetta in quanto non segnalata agibile nella SCA

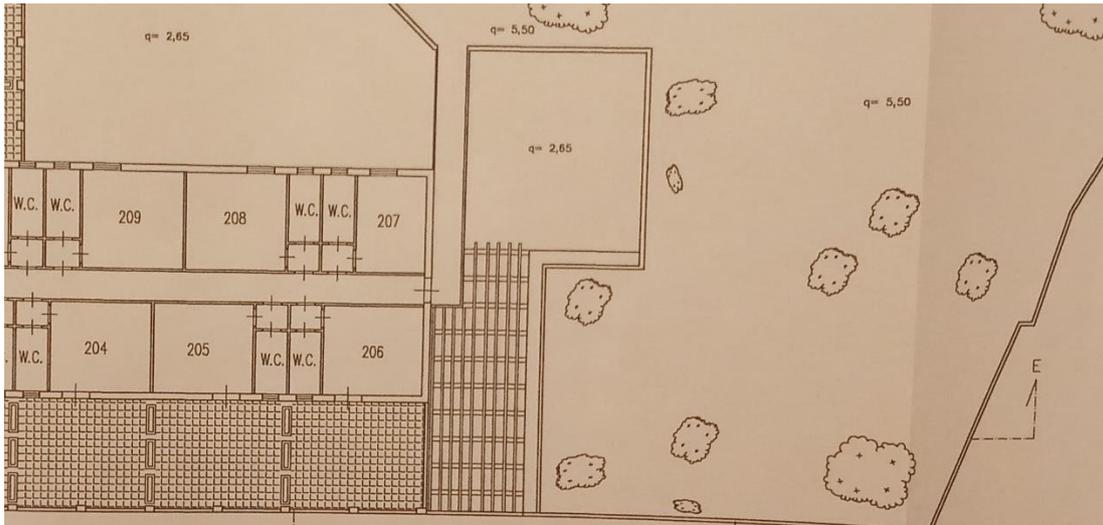
Figura 5 Planimetria stato attuale piano primo immobile 1 non completo

- **Piano primo a quota 4,30 m:** Nel progetto autorizzato del 1993 si doveva ampliare il piano ammezzato esistente (quota originaria 3,85 m) in un unico piano, accorpandolo con quello già esistente a quota 5,95 m. L'intero piano alla nuova quota di 4,30 m doveva essere destinato ad albergo/pensione, contenendo cinque camere da letto con w.c., un ulteriore w.c. esterno a servizio del personale, una zona disimpegno e ingresso, una lavanderia e un ripostiglio. Allo stato attuale non è stato realizzato nulla del progetto 1993, essendo presente sempre il piano ammezzato ante 1993 destinato a sale per la ristorazione e il piano primo a quota 5,95 m destinato ad albergo/pensione con camere e servizi, tuttavia ancora in corso di costruzione.

- **Piano secondo a quota 6,10 m:** Relativamente all'immobile 1, nel progetto autorizzato del 1993 si doveva edificare una sopra elevazione a quota 6,10 m, in corrispondenza di quello che nel medesimo progetto doveva essere un salone polifunzionale e della zona cucina, a discapito del piano ammezzato in corrispondenza della struttura del torrino. Tale piano doveva essere tutto adibito ad albergo/pensione con in totale n. sedici camere con bagni interni, un corridoio a "L" e un ripostiglio. Questo piano doveva essere raggiungibile internamente tramite un corpo scala interno o due vani ascensori adiacenti al corpo scala (visualizzabili anche nelle planimetrie di progetto 1993 alle quote inferiori), ed esternamente da una scala di raccordo tra la quota 2,65 m e 5,50 m, e da un'altra piccola scaletta di raccordo tra quest'ultima quota e la quota di progetto 6,10 m. Allo stato attuale è stata realizzata solo una porzione del fabbricato a quota 6,10 m (quello in corrispondenza della zona cucina). Esso è raggiungibile soltanto dalla corte pertinenziale esterna tramite la prima scala in cemento armato difforme da quella prevista in progetto. Internamente il piano non risulta raggiungibile in quanto non sono state realizzate le scale interne e i vani ascensori.

Il piano, come detto precedentemente, è stato edificato solo parzialmente e non è stato completato. I vani di tale porzione di piano che dovevano essere adibiti a camere da letto per il pernottamento (in totale tre) e a servizi igienici annessi alle camere stesse (anch'essi tre), più un ulteriore servizio igienico per il personale impiegato, risultano tutt'ora incompleti e non abitabili. Le tramezzature interne e i tompagni esterni, così come le aperture interne di collegamento e quelle esterne di collegamento verso la terrazza, compresa quest'ultima, corrispondono esattamente con quanto autorizzato da progetto.

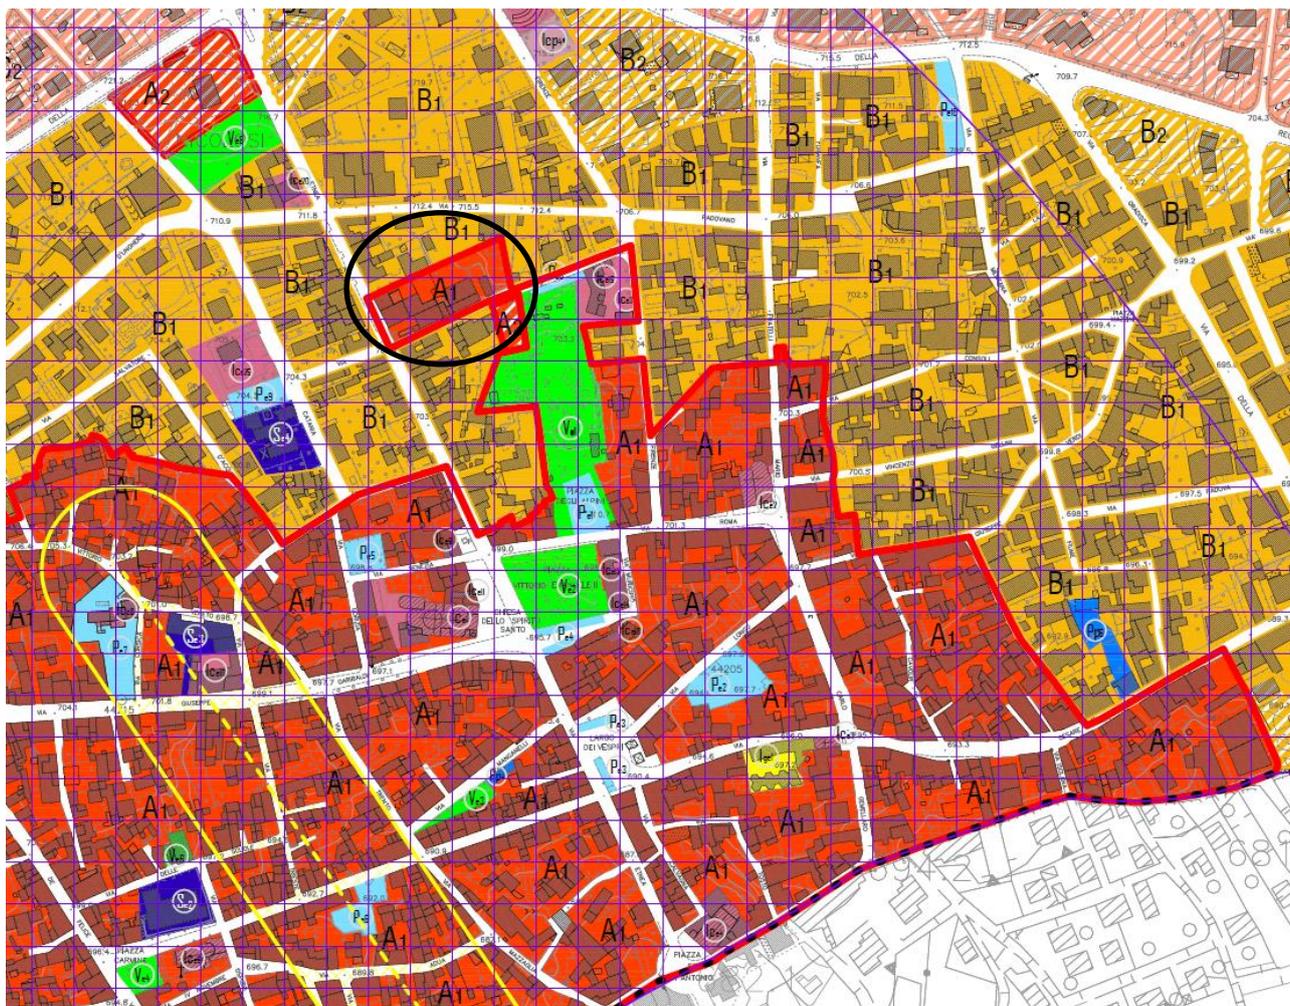
Figura 7 Stralcio P.R.G.C. Comune di Nicolosi

La destinazione dei beni, da P.R.G.C. vigente, è zona A – centro storico. Le norme speciali per tale zona sono indicate all'art. 45 delle Norme di Attuazione al P.R.G.C. (adeguamento ex D.A. n. 128/GAB del 26/04/2017 e D.D.G. n. 179/DRU del 18/10/2018).

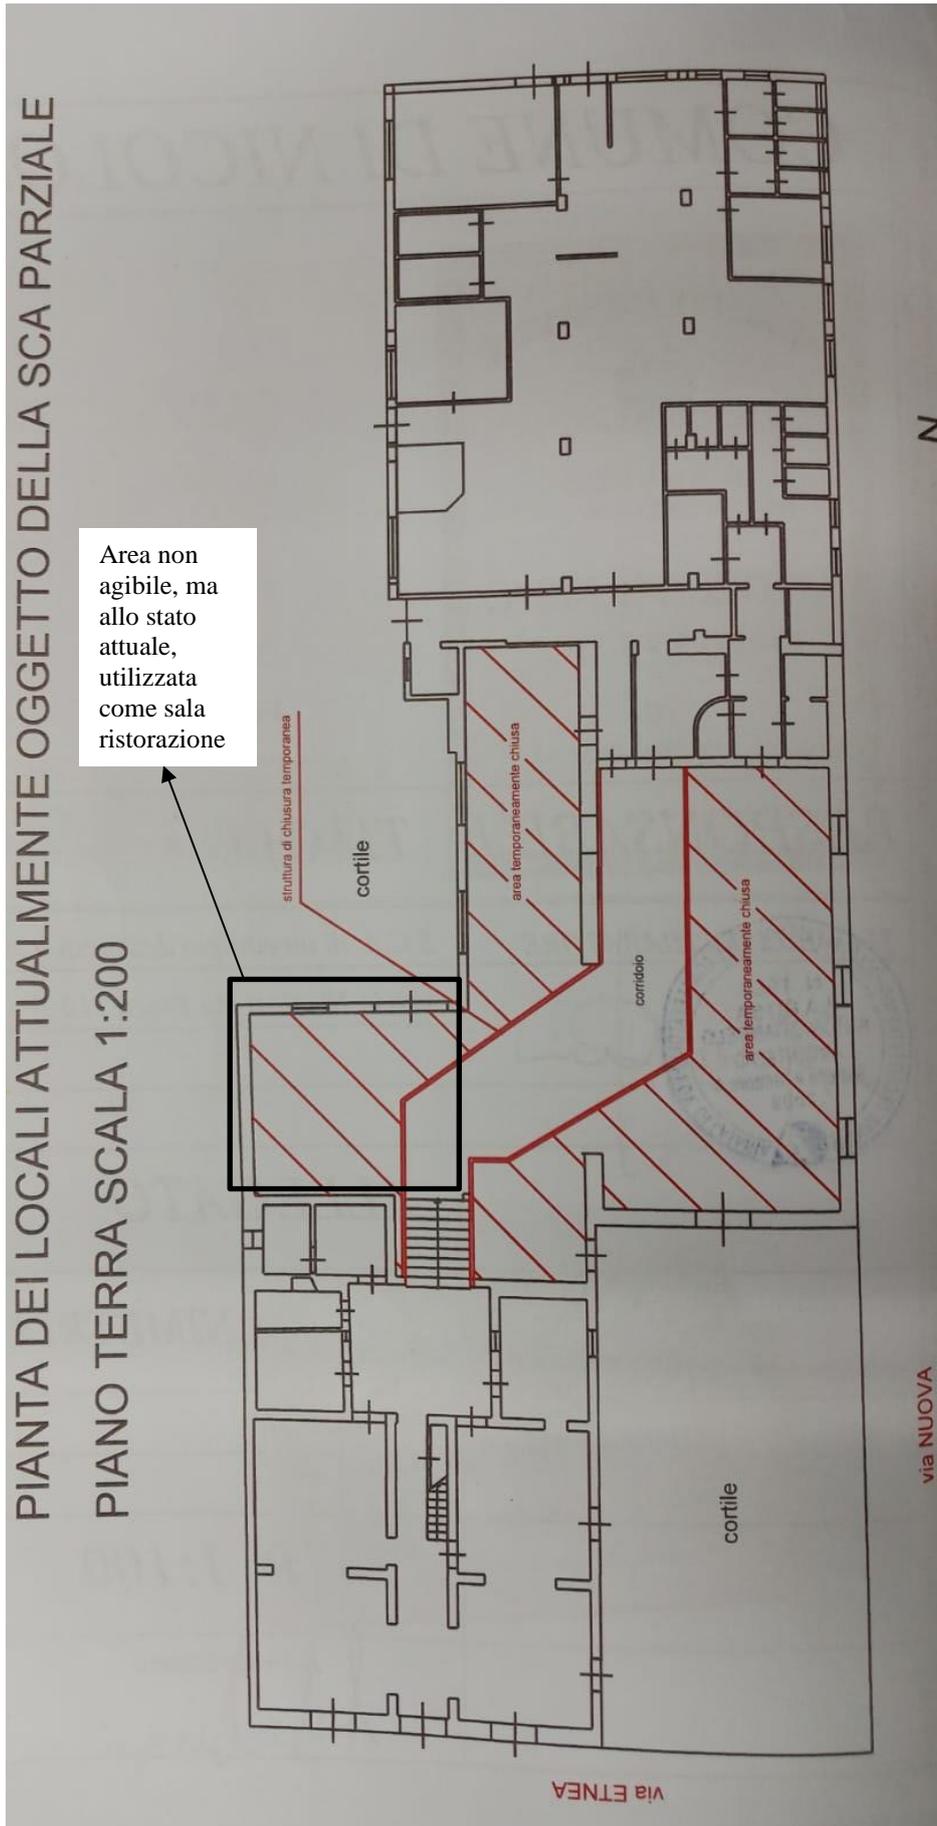
Figura 11 Planimetria piano terra stato di fatto soggetto a SCA

- **Piano terra a quota 1,30 m:** Relativamente all'immobile 1 è stato ampliato il fabbricato con la creazione di un salone polifunzionale (che si estende anche all'immobile 2) e la realizzazione di nuovi servizi igienici per il pubblico e il personale impiegato e di una nuova zona cucina. Relativamente all'immobile 2 erano previsti da progetto delle modifiche nella porzione di fabbricato direttamente accessibile dalla via Etnea, al civico 12. Le modifiche interne per l'immobile 2 non sono state mai realizzate e lo stato di fatto attuale corrisponde ai grafici dell'esistente ante 1993. Anche l'area esterna sul retro (accessibile da via Nuova e via Padovano) non ha subito modifiche e non corrisponde a quanto previsto nello stato di progetto. In quest'area esterna, adiacente alla scala di raccordo tra la quota 2,65 m e 5,50 m, è presente, allo stato attuale, una struttura prefabbricata amovibile con una termocopertura, la quale non risulta essere stata autorizzata in progetto.
