**TRIBUNALE DI PALERMO  
SEZIONE VI CIVILE  
ESECUZIONI IMMOBILIARI**

**Procedura esecutiva n. 489/2022 R.G.Es.**

Relazione di consulenza tecnica di ufficio

Consulente: ing. Alessandro Benigno

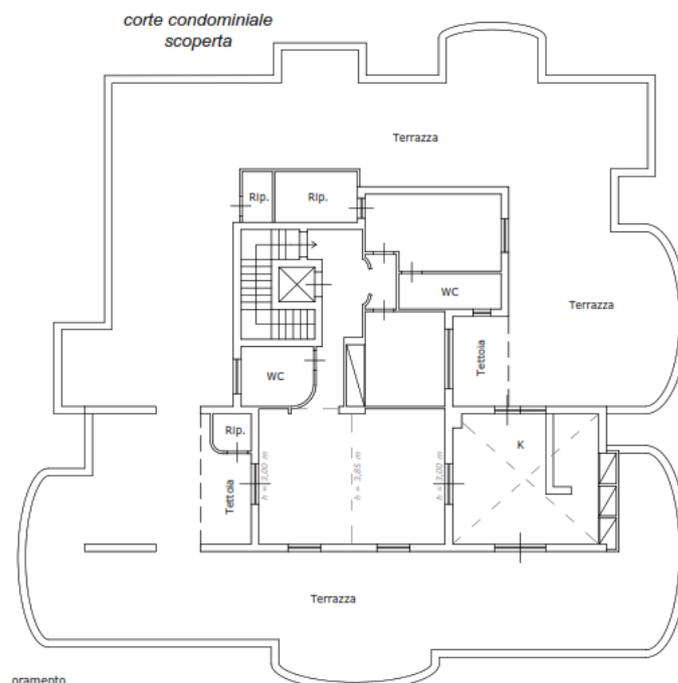
In generale l'appartamento si presenta in discreto-buono stato di conservazione.

Si riporta di seguito la planimetria dei luoghi a seguito del rilievo eseguito (la medesima planimetria in scala 1:100 è riportata altresì in allegato 2).

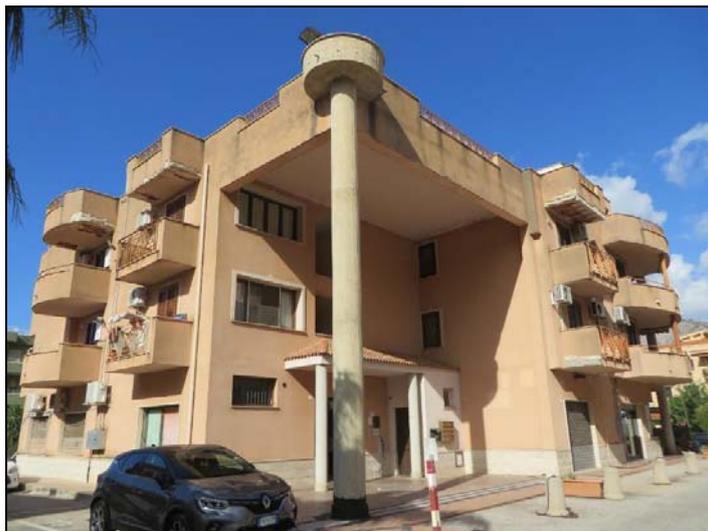
L'unità immobiliare è ubicata al piano terzo di un edificio costituito da quattro elevazioni fuori terra sito in Carini in corso Italia n. 134. Il fabbricato presenta struttura intelaiata in conglomerato cementizio armato, copertura in parte piana e praticabile (terrazza) ed in parte a tetto con doppia falda inclinata, prospetti rifiniti con intonaco civile per esterni.

*Edificio in cui insiste l'unità immobiliare sottoposta a pignoramento*

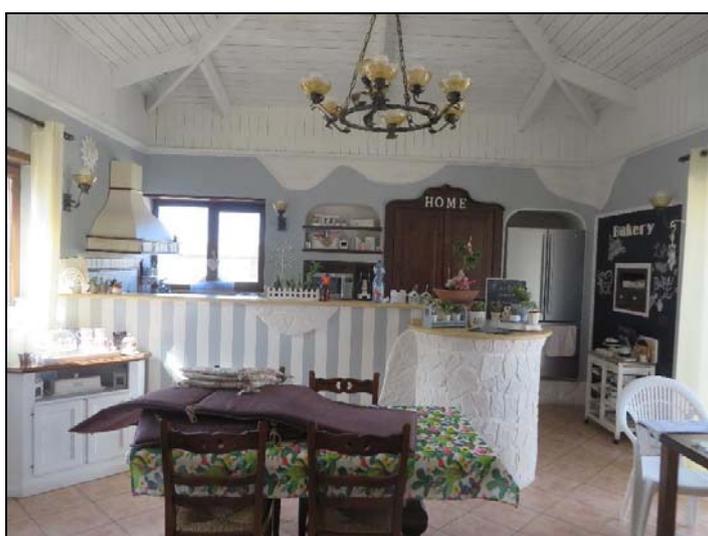
*Cucina realizzata nell'ampliamento sulla terrazza*

Come indicato sulla terrazza insistono inoltre tre corpi di fabbrica che costituiscono un ampliamento dell'unità immobiliare. In particolare si è riscontrata la presenza di un ampio vano di estensione pari a 37,00 mq circa in cui è realizzata la cucina; di una struttura precaria a guisa di veranda di estensione pari a circa 10,00 mq in cui è realizzata la cabina armadio ed un piccolo ripostiglio accessibile dalla terrazza; ed infine di un piccolo ripostiglio di estensione pari a circa 2,00 mq.

Le opere realizzate in difformità, secondo quanto indicato nel precedente confronto grafico, non risultano regolarizzabili e pertanto occorrerà procedere al ripristino dello stato dei luoghi. Risulta, in particolare, necessario procedere alla rimozione degli ampliamenti realizzati sul patio scoperto (cucina realizzata mediante chiusura del patio scoperto con copertura in legno ed infissi esterni e piccolo ripostiglio) e dell'ampliamento sulla terrazza (cabina armadio / locale tecnico realizzata con struttura precaria), nonché ripristinare l'originaria sagoma della terrazza coperta, su cui oggi insistono il soggiorno, una camera da letto ed un servizio igienico. Tenuto conto della notevole estensione degli spazi scoperti, e dei costi di regolarizzazione, si ritiene opportuno procedere anche allo smontaggio delle due tettoie realizzate in corrispondenza dell'odierno soggiorno e cucina. Occorrerà inoltre procedere allo spostamento della cucina all'interno dell'appartamento (con contestuale realizzazione degli impianti). Per l'esecuzione delle opere di ripristino risulta necessario procedere ad un'attività di progettazione *ad hoc* con contestuale valutazione dei costi di ripristino mediante redazione di opportuno computo metrico estimativo. Si ritiene tuttavia che il costo per la realizzazione delle predette opere di ripristino possa essere stimato in complessivi € 40.000,00. Tale importo sarà detratto dal valore di stima.

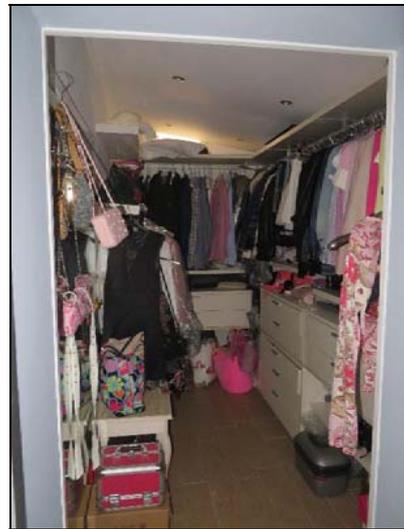
*Cabina armadio realizzata nell'ampliamento sulla terrazza*

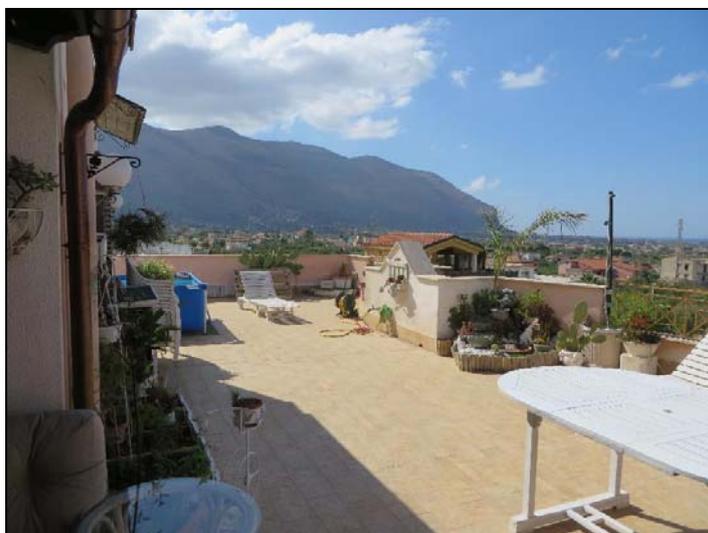
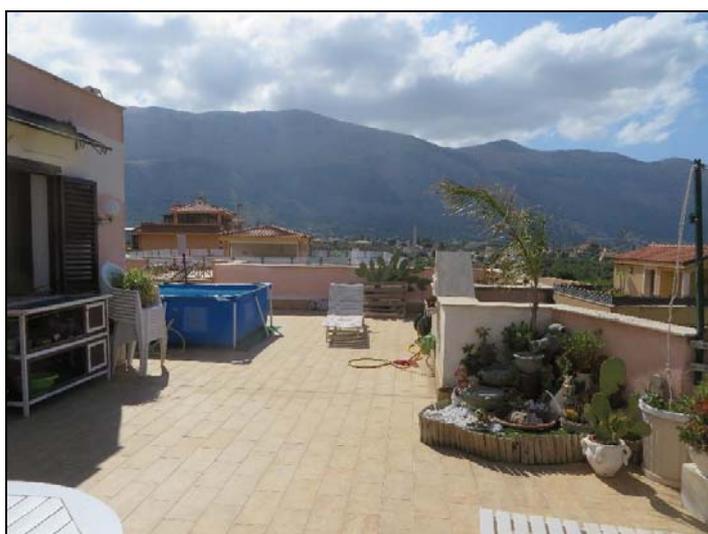
*Terrazza*

L'unità immobiliare è dotata di terrazza di pertinenza esclusiva che costituisce copertura del fabbricato. Questa circonda interamente l'appartamento e si estende complessivamente per una superficie di circa 438 mq. Su detta superficie insistono n. 2 tettoie di estensione, rispettivamente pari ad 8,00 e 10,00 mq. L'estensione netta della terrazza è pertanto pari a circa 420 mq.

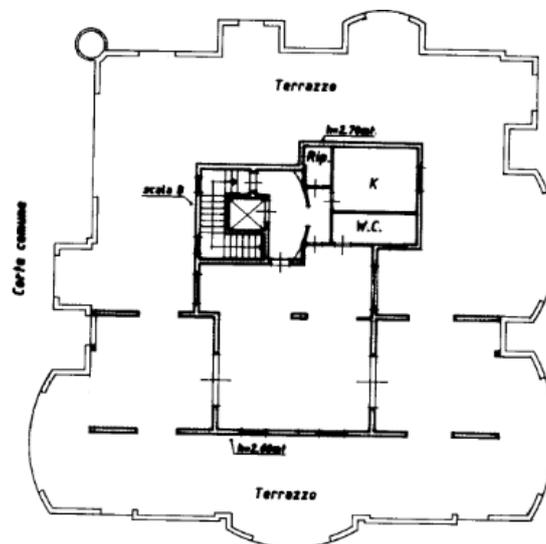
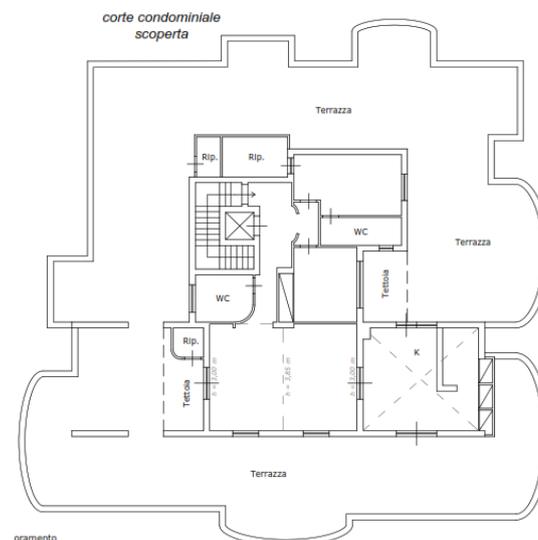
Dalla consultazione della visura storica catastale risulta che l'immobile, sin dalla sua costituzione, avvenuta in data 28/07/1998, ha assunto l'odierna identificazione catastale. Alla data del sopralluogo l'immobile si presentava difforme rispetto a quanto indicato nella relativa planimetria catastale. Si è in particolare riscontrata una generale diversa distribuzione degli spazi interni, nonché l'ampliamento dell'appartamento mediante realizzazione di manufatti sulla terrazza di pertinenza esclusiva.

*Estratto della planimetria catastale*

*Rilievo planimetrico dei luoghi*

Per l'aggiornamento della planimetria catastale, tenuto conto di quanto indicato al § 5.3, è invece necessario procedere alla presentazione di un DOCFA con pagamento, salvo diversa valutazione dell'ufficio preposto, di un importo pari a € 50,00, oltre le spese per le competenze tecniche del professionista valutabili in complessivi € 1.500,00.

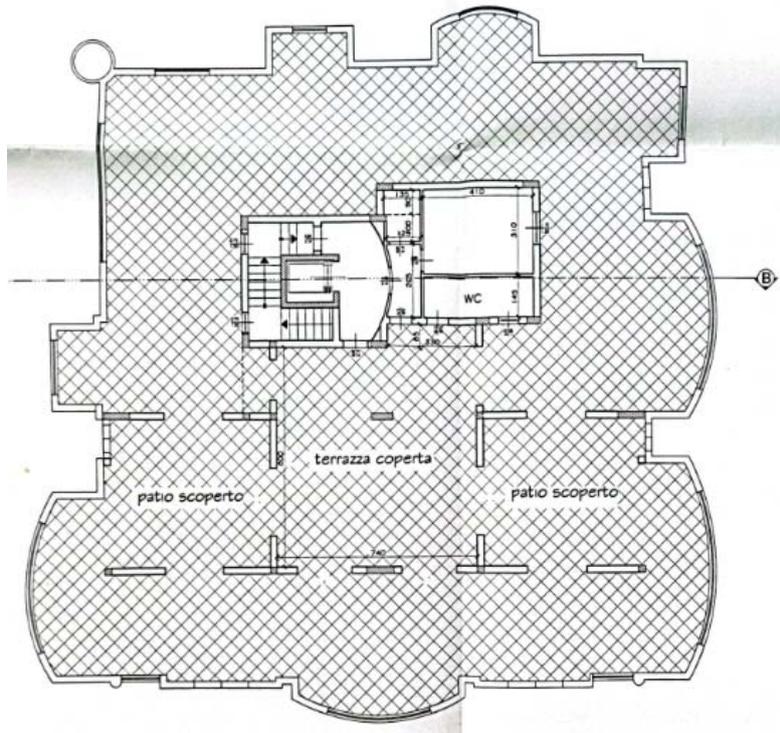
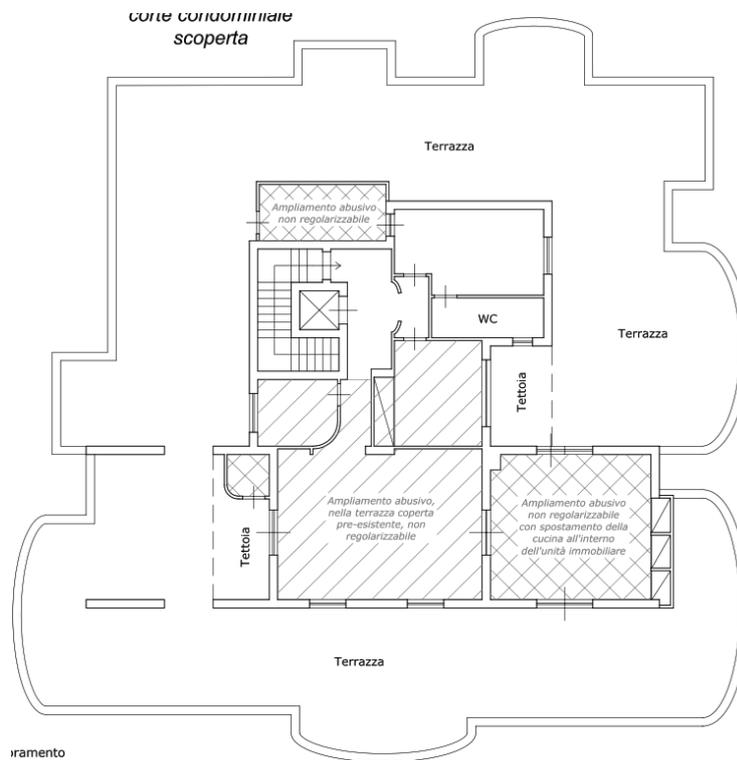
Dal confronto tra le tavole grafiche contenute nella pratica edilizia esibita presso dall'Ufficio Tecnico del Comune di Carini e lo stato dei luoghi sono state riscontrate notevoli difformità. Si è in particolare riscontrato che l'abitazione rappresentata nelle tavole edilizie si componeva di un vano principale (odierna camera da letto principale) con annessi vani accessori costituiti da un servizio igienico, da un ripostiglio, da un corridoio e da un ingresso. Risulta pertanto un notevole ampliamento della superficie dell'appartamento nella terrazza coperta ed in un patio scoperto, nonché la realizzazione di un'ulteriore ampliamento (vano in parte utilizzato come cabina armadio ed in parte come locale tecnico) e di n. 2 tettoie.

Per un pronto riscontro si riporta di seguito un confronto tra la planimetria relativa alla Concessione Edilizia n. 20 del 28/07/1999 e lo stato attuale dei luoghi (la medesima planimetria in scala 1:100 è riportata altresì in allegato 2). Si rileva che la planimetria attuale riporta l'indicazione degli ampliamenti eseguiti.

*Estratto della tavola grafica relativa allegata alla C.E. n. 20 del 28/07/1999*

*Rilievo planimetrico dei luoghi*

Per l'esecuzione delle opere di ripristino risulta necessario procedere ad un'attività di progettazione *ad hoc* con contestuale valutazione dei costi di ripristino mediante redazione di opportuno computo metrico estimativo. Si ritiene tuttavia che il costo per la realizzazione delle predette opere di ripristino possa essere stimato in complessivi € 40.000,00. Tale importo sarà detratto dal valore di stima.
