TRIBUNALE DI PALERMO - IV CIVILE - ESECUZIONI IMMOBILIARI

CONSULENZA TECNICA DI UFFICIO

(R. ES. N°386/2018)

LOTTO UNICO

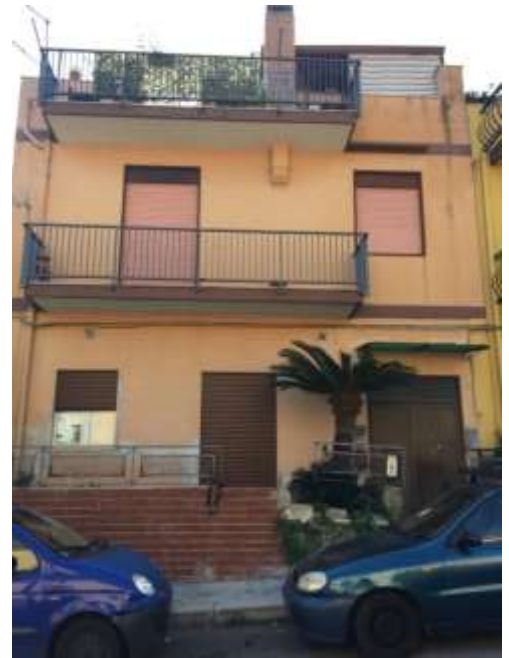
Il fabbricato, presenta una struttura in cls con balconi a sbalzo e parapetti in ferro. I prospetti sono intonacati e tinteggiati ed in sufficienti condizioni di conservazione e manutenzione. La copertura è spiovente.

L'unità immobiliare per civile abitazione è ubicata al piano terra di un edificio di 3 elevazioni fuori terra (v. "doc. fotografica").

L'atrio condominiale dell'immobile ha i pavimenti in graniglie di marmo e le pareti sono intonacate, si rileva che alla base del paramento murario dell'edificio vi sono fenomeni di umidità da risalita capillare .

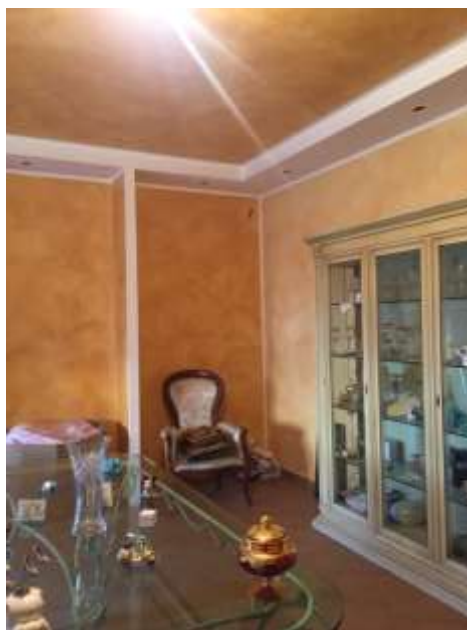
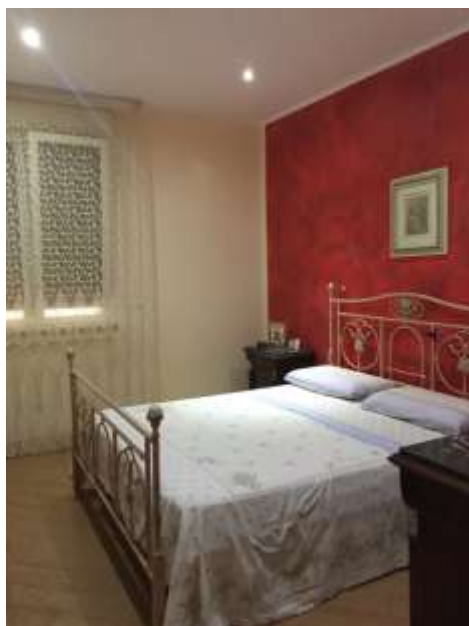
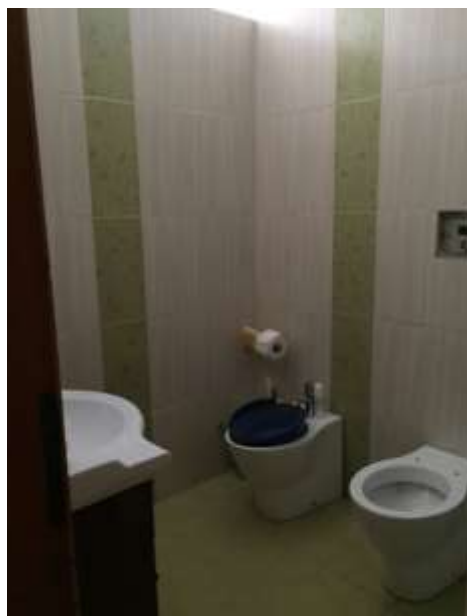
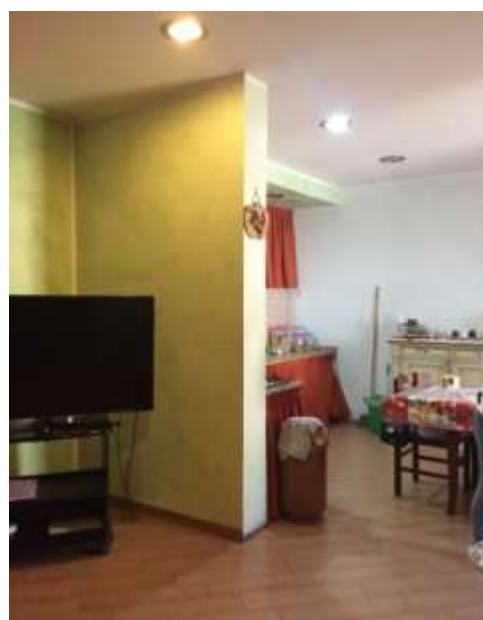
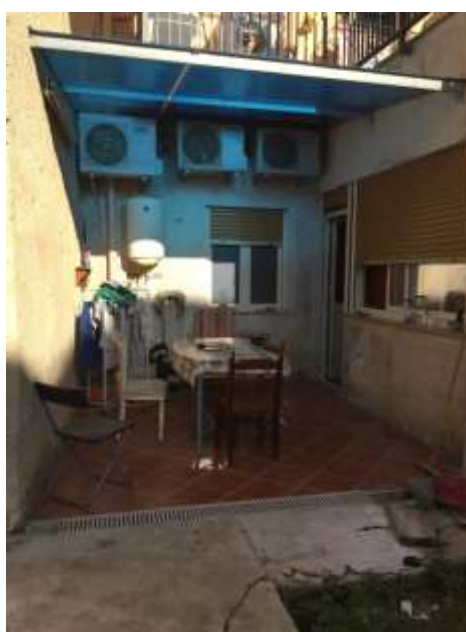
Il servizio igienico: le pareti sono rivestite di gres così come il pavimento. I sanitari sono di buona qualità commerciale ed in mediocre stato di conservazione. Il secondo w.c. è privo di sanitari, le pareti ed i pavimenti sono rivestiti di ceramica di buona qualità.

La corte interna: con accesso dalla cucina da una porta finestra ad un ante, è in parte pavimentata ed in parte con terreno incolto, inoltre vi è un casotto in muratura con tetto in fibrocemento ed amianto.

La corte esterna: con accesso dal prospetto tramite tre gradini, è protetta da una recinzione metallica in parte mancante, così come parte del muro di contenimento oggi è ceduto.

Lo stato di manutenzione e di conservazione dell'unità immobiliare è sufficiente, vi sono fenomeni di degrado dovuti ad umidità da risalita capillare nel salone. L'altezza utile interna pari a ml. 3,20.

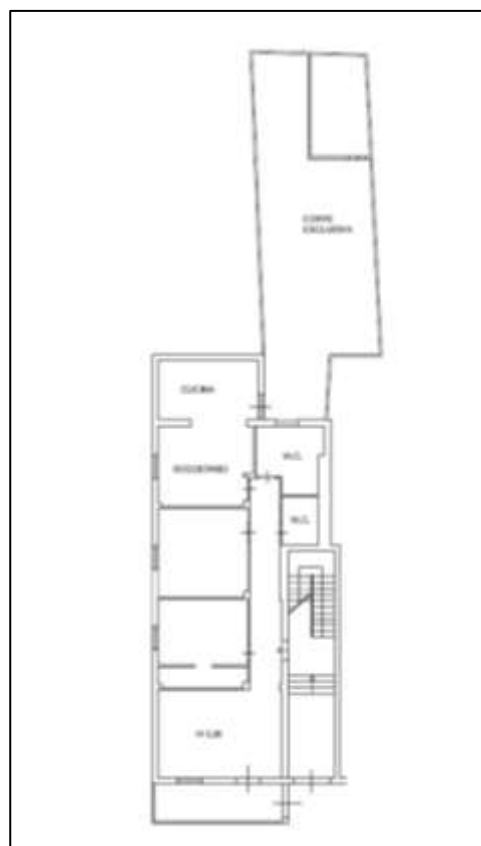
PLANIMETRIA DI RILIEVO

L'unità immobiliare è composta da: ingresso, un corridoio, un salone, due camere da letto, una cucina-soggiorno, due w.c., di cui uno non è stato completato, sul prospetto secondario si affaccia una corte esclusiva con un piccolo casotto e sul prospetto principale c'è una corte esterna (v. "Planimetria di rilievo" all. n.4).

- chiusura del portico su corte interna con un infisso e porzione di muratura, oggi trasformato in vano cucina;
- è stato dismesso l'infisso dell'originale vano cucina, realizzando così un unico ambiente soggiorno – cucina con annesso il portico;
- realizzazione di un w. c. nel vano ripostiglio;
- realizzazione di tramezzo per cabina armadio nella camera da letto;
- realizzazione di casotto in muratura nella corte interna .
