TRIBUNALE DI PALERMO

ESECUZIONE IMMOBILIARE 89/2022

PERIZIA DI STIMA IMMOBILIARE

LOTTO UNICO

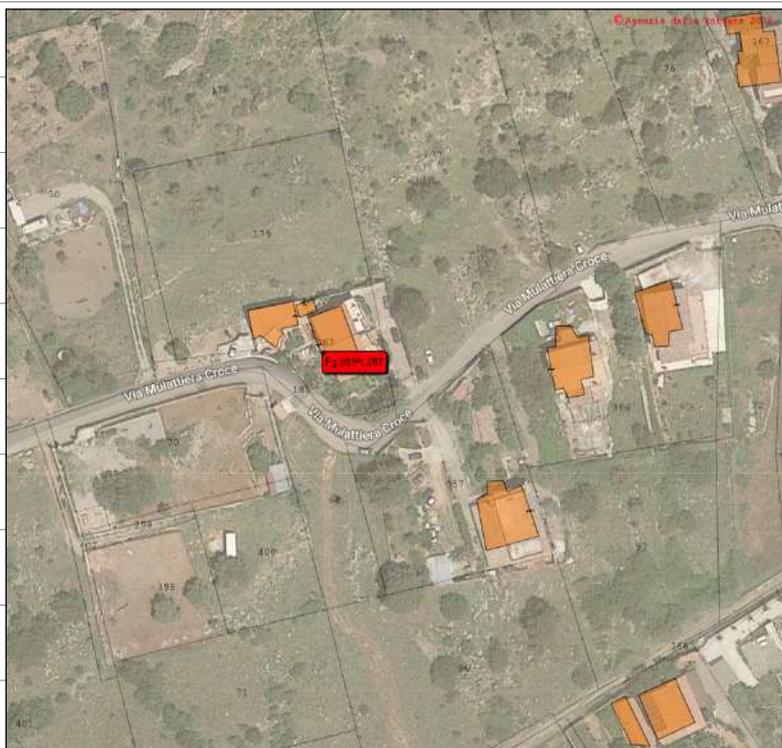
La sovrapposizione tra foto satellitare ed estratto di mappa catastale per la corretta individuazione del bene ha evidenziato che il fabbricato, di cui fa parte l'immobile, risulta correttamente inserito in mappa.

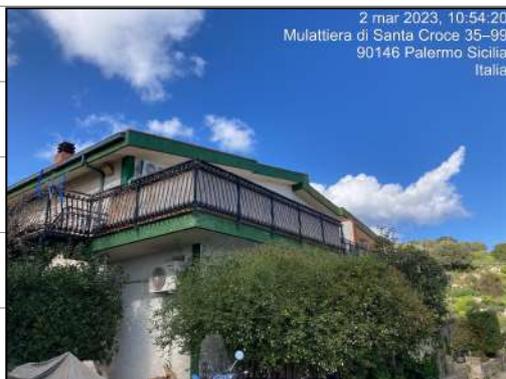
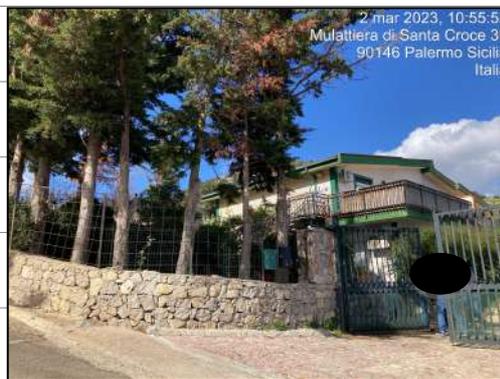
Nel complesso il fabbricato, di cui fa parte l'immobile, è in discrete condizioni generali per quanto riguarda i prospetti esterni; la copertura necessita di qualche intervento di manutenzione ordinaria, come riscontrato dalla presenza di qualche infiltrazione all'interno dell'immobile.

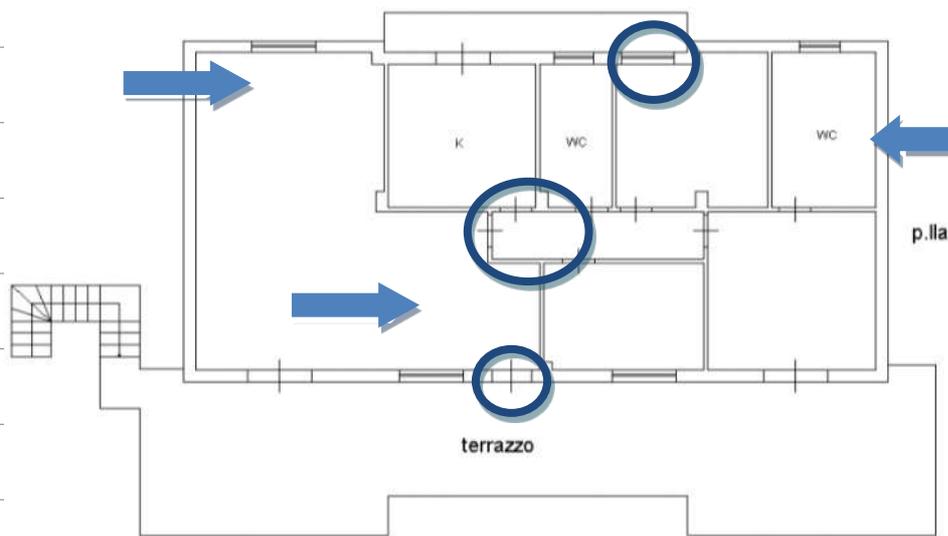
Il confronto tra la planimetria catastale attuale e lo stato di fatto dell'immobile ha evidenziato, come accennato, diverse difformità dovute al frazionamento dell'immobile in due distinte unità tramite la costruzione di due scale esterne, di modifiche interne per la realizzazione di una seconda cucina e un nuovo servizio igienico nonché alcune modifiche di prospetto. Tali opere sono state eseguite in assenza di titolo edilizio e allo stato attuale non sono sanabili in quanto non risulta definita la

Nella sottostante planimetria sono indicate le difformità catastali (coincidenti con quelle edilizie) riscontrate:

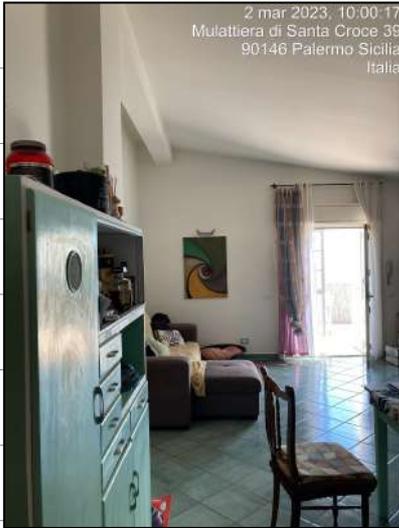
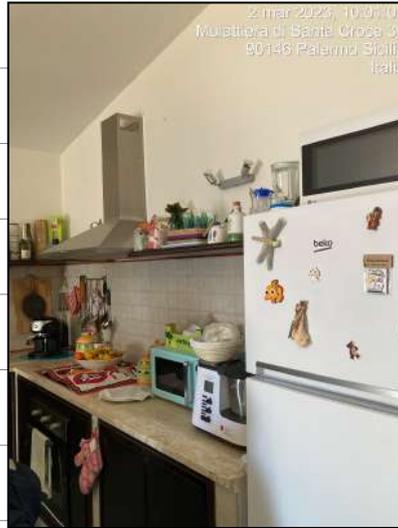
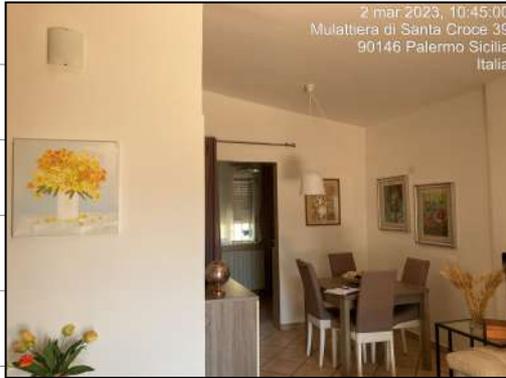
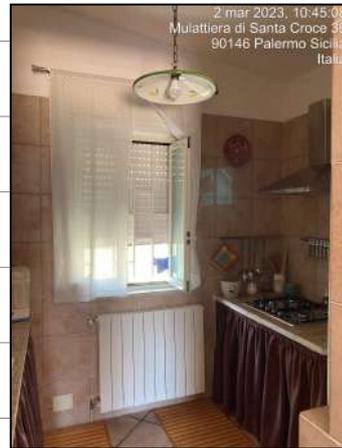
Per quanto riguarda la condizione interna dei due appartamenti è buona e le loro finiture sono similari; entrambi gli appartamenti sono ben mantenuti, se non per la normale usura e per la presenza di alcuni segni di condensa/infiltrazioni provenienti dalla copertura, soprattutto in corrispondenza dei servizi igienici.

La pavimentazione è in grès così come lo zocchetto, entrambe le cucine sono realizzate in muratura con rivestimento l'una in piastrelle di ceramica 10x10 per un'altezza di circa 150 cm e l'altra con piastrelle 30x30 per un'altezza di circa 210 cm; le pareti di tutte le camere sono tinteggiate con idropittura, come anche i soffitti.

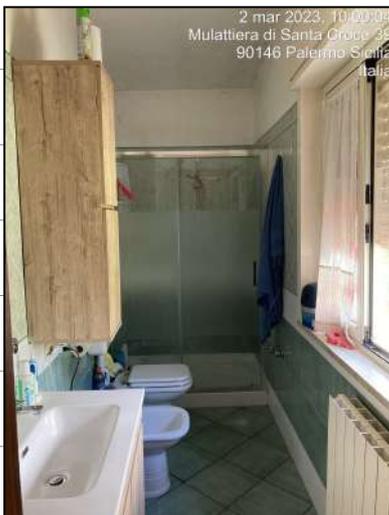
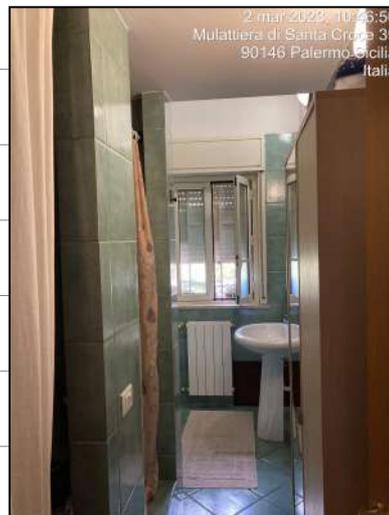
Ogni immobile è dotato di un unico servizio igienico con doccia; essi hanno pavimento in piastrelle di ceramica così come i rivestimenti per un'altezza di circa 200 cm.

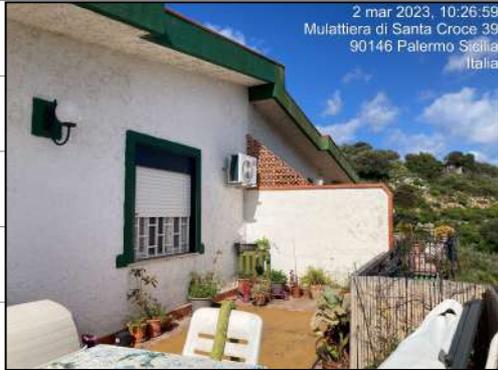
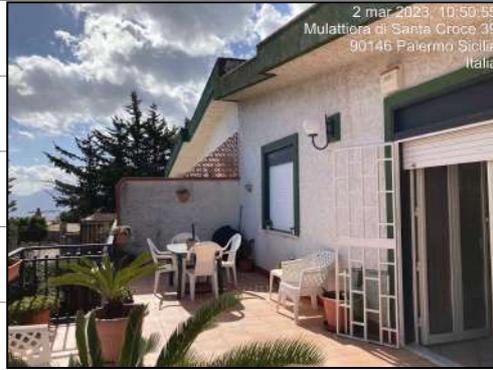
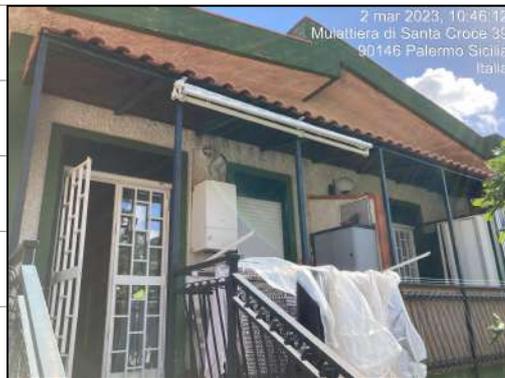
Completano gli immobili le terrazze sul prospetto principale e il balcone sul retro, coperto con tettoia, anch'essa da rimuovere.

Gli infissi esterni sono in alluminio con vetro camera, dotati di serrande in pvc e di grate metalliche all'esterno. Gli infissi interni sono in legno.

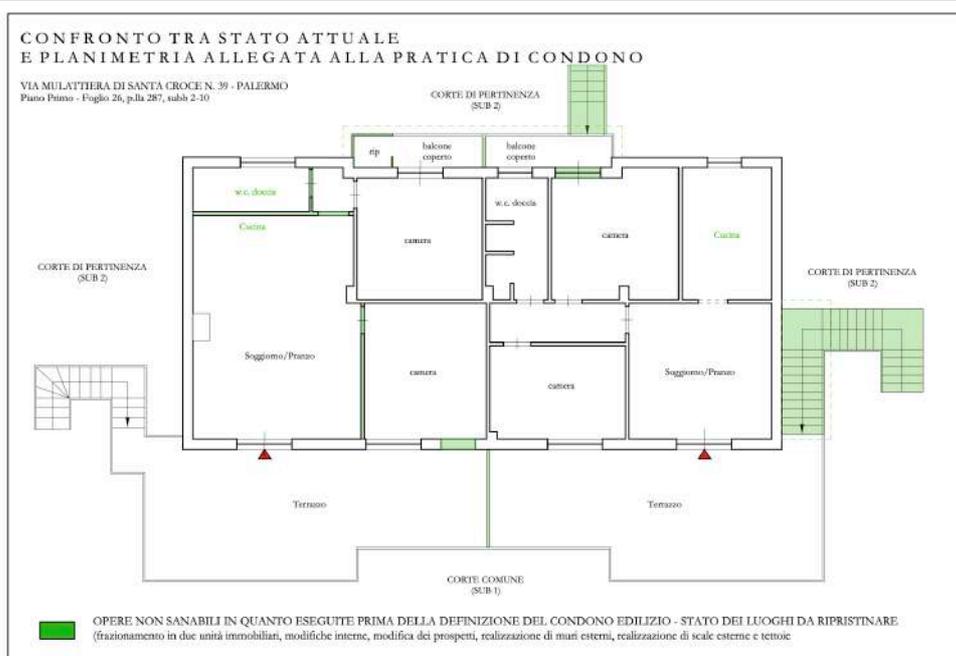
1. Frazionamento dell'appartamento in due unità immobiliari distinte e indipendenti tra di loro tramite la realizzazione di un tramezzo divisorio a metà della superficie, la realizzazione di un ulteriore bagno e di una seconda

cucina, la costruzione di muri esterni per dividere la superficie del terrazzo e del balcone retrostante, la costruzione di due scale esterne (una con accesso al terrazzo e una con accesso al balcone dalla corte al sub 2) per permettere l'accesso indipendente della seconda unità;

2. Opere di diversa distribuzione interna;
3. Modifiche di prospetto consistenti nella chiusura di una porta finestra e nella trasformazione di una finestra in portafinestra;
4. Realizzazione di una tettoia a copertura del balcone retrostante.

Nella sottostante planimetria, non in scala, sono rappresentate le opere difformi riscontrate:

Tali opere normalmente potrebbero essere sanate con una pratica di permesso di costruire in sanatoria, ma, dal momento che ancora risulta non definita la pratica di condono, esse non possono essere regolarizzate; pertanto, lo stato di fatto andrà riportato alla rappresentazione contenuta negli elaborati allegati alle pratiche edilizie, corrispondente alla planimetria catastale.

- Ripristino dello stato di fatto secondo quanto riportato nella planimetria catastale, tramite la rimozione delle scale e delle tettoie esterne, il ripristino dei prospetti, modifiche interne per l'eliminazione della seconda cucina ecc. € 30.000,00

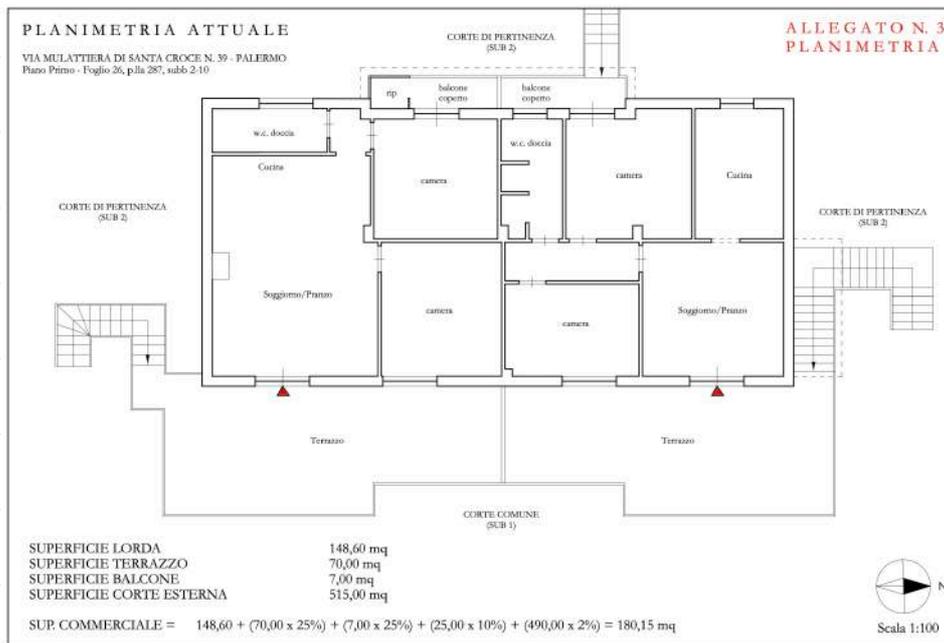
$$148,60 + (70,00 \times 25\%) + (7,00 \times 25\%) + (25,00 \times 10\%) + (490,00 \times 2\%) =$$

180,15 mq

come riportato nella sottostante planimetria (non in scala).
