TRIBUNALE DI PALERMO

Procedura esecutiva n. 132/2021 promossa da:

RAPPORTO DI VALUTAZIONE

Appartamento sito nel Comune di Palermo nella via Largo Nasso n. 3 ubicato al piano primo comp da cucina soggiorno, 2 vani, w.c. e ripostiglio;

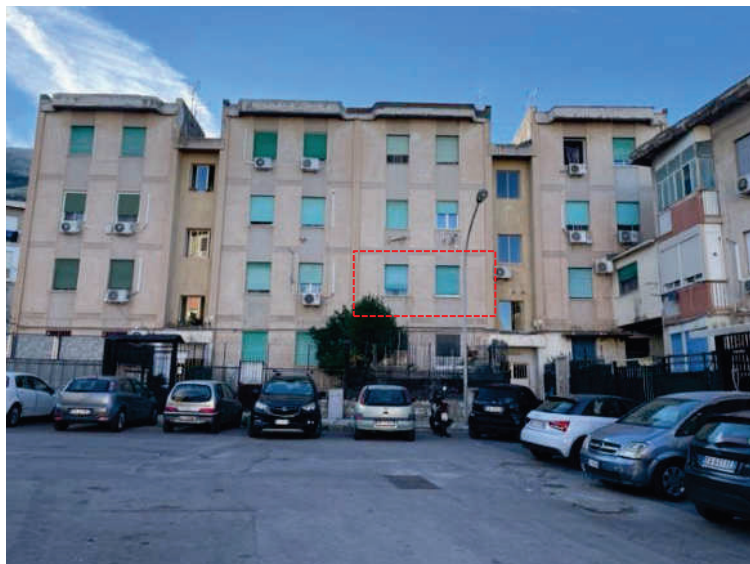
Foto 1 appartamento oggetto di stima

Il fabbricato cui fa parte l'appartamento oggetto di stima è composto da quattro piani fuori terra con struttura in calcestruzzo di cemento armato.

Lo stato di manutenzione dell'edificio è mediocre, necessita di interventi di ristrutturazione dei prospetti e delle parti comuni.
