TRIBUNALE DI PALERMO
SEZIONE ESECUZIONI IMMOBILIARI

R. G. Es 137/2020

Consulenza Tecnica di Ufficio dell'Arch. Rosario Bufalino

RELAZIONE DEL CONSULENTE TECNICO D'UFFICIO

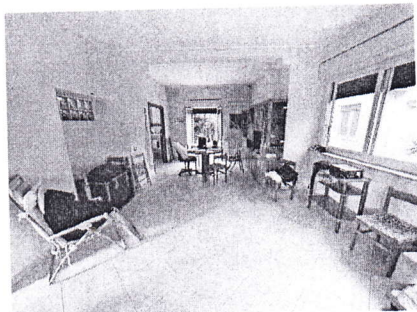
Foto 2: Vista salone

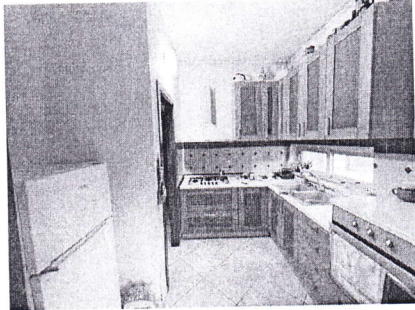
Foto 3: Vista vano cucina

L'immobile presenta un'altezza di circa 3,20 m in ciascun vano. Le finiture interne non sono di pregio e il loro stato risulta discreto. Tutti gli ambienti, ad eccezione dei bagni, sono pavimentati con mattoni in gres porcellanato (All. 5, Foto 11 e 12), con pareti intonacate e tinteggiate. Le pareti del bagno con doccia di piano primo sono rivestite di mattonelle sino ad un'altezza di circa 2,00 m; in ambedue i bagni la copertura risulta intonacata e tinteggiata. Gli infissi interni sono in legno tamburato, mentre gli infissi esterni sono realizzati in alluminio con vetri non a taglio termico (All. 5, Foto 25). La caldaia a gas per la produzione sia di acqua calda sanitaria che per il riscaldamento dei vani in cui sono presenti dei caloriferi in alluminio (All. 5, Foto 11, 17 e 26), risulta posizionata esternamente all'interno di un box metallico, sul prospetto orientato ad Ovest (All. 5, Foto 6). All'interno del vano salone e delle due stanze da letto di piano primo sono presenti delle unità a pompa di calore per il raffrescamento estivo (All. 5, Foto 12, 20 e 22). Il bagno di piano terra, risulta corredato di vaso, lavabo, bidet e vasca da bagno, mentre il bagno di piano primo risulta corredato di vaso, lavabo e doccia (All. 5, Foto 18 e 19). L'impianto idrico è sottotraccia, così come quello elettrico. Riguardo all'impianto elettrico si evidenzia che non è stata rinvenuta la presenza di un quadretto elettrico con salvavita e che pertanto, l'impianto elettrico dovrà essere adeguato. Il villino, in particolare a piano terra, presenta diverse lesioni (All. 5, Foto 30, 31 e 32), mancanze dello strato superficiale della pittura (All. 5, Foto 26 e 29). Inoltre, all'interno
