**CONSULENZA TECNICA D'UFFICIO**  
nell'Esecuzione Immobiliare  
**R.G.Es. 95/2022**

**LOTTO 2 :**

Piena proprietà di unità immobiliare destinata a laboratorio artigianale, sita nel Comune di Bagheria, con accesso carrabile da Via Paolo Borsellino, individuata in Catasto Fabbricati al Fg. 11, p.IIa 3905 sub 31 - Via Puglisi S.n.c., piano S1; Superficie calpestabile:mq 237,17 - Superficie commerciale:mq 255,46

**PERIZIA PER PUBBLICITA'**  
**DI STIMA IMMOBILIARE**

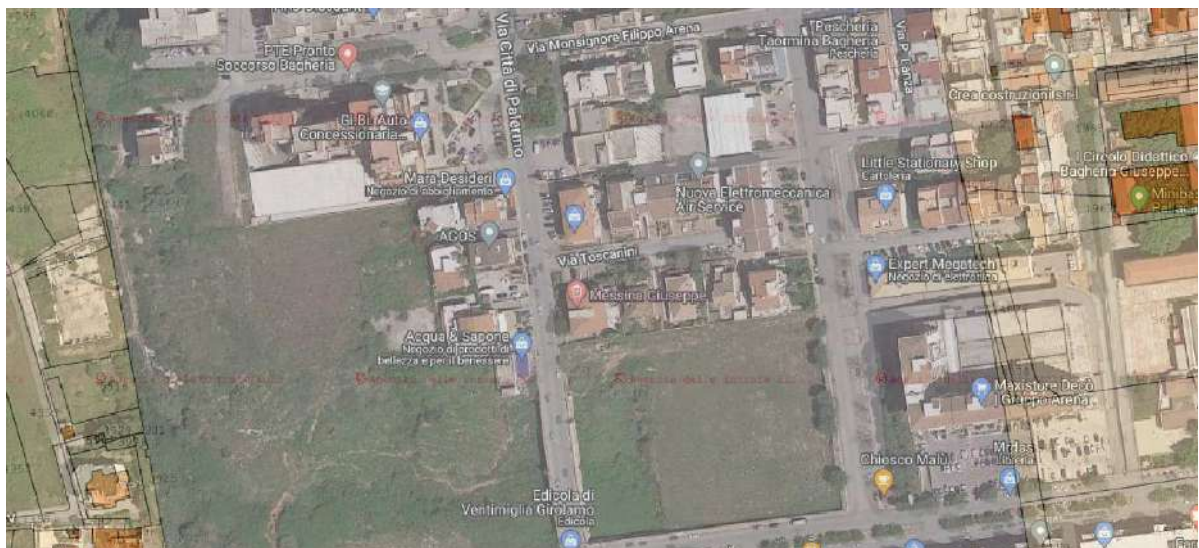
*Fig.2 Sovrapposizione dello stralcio di mappa catastale con immagine satellitare acquisita da Google Earth – Assenza di caricamento del Foglio di mappa catastale n°11*

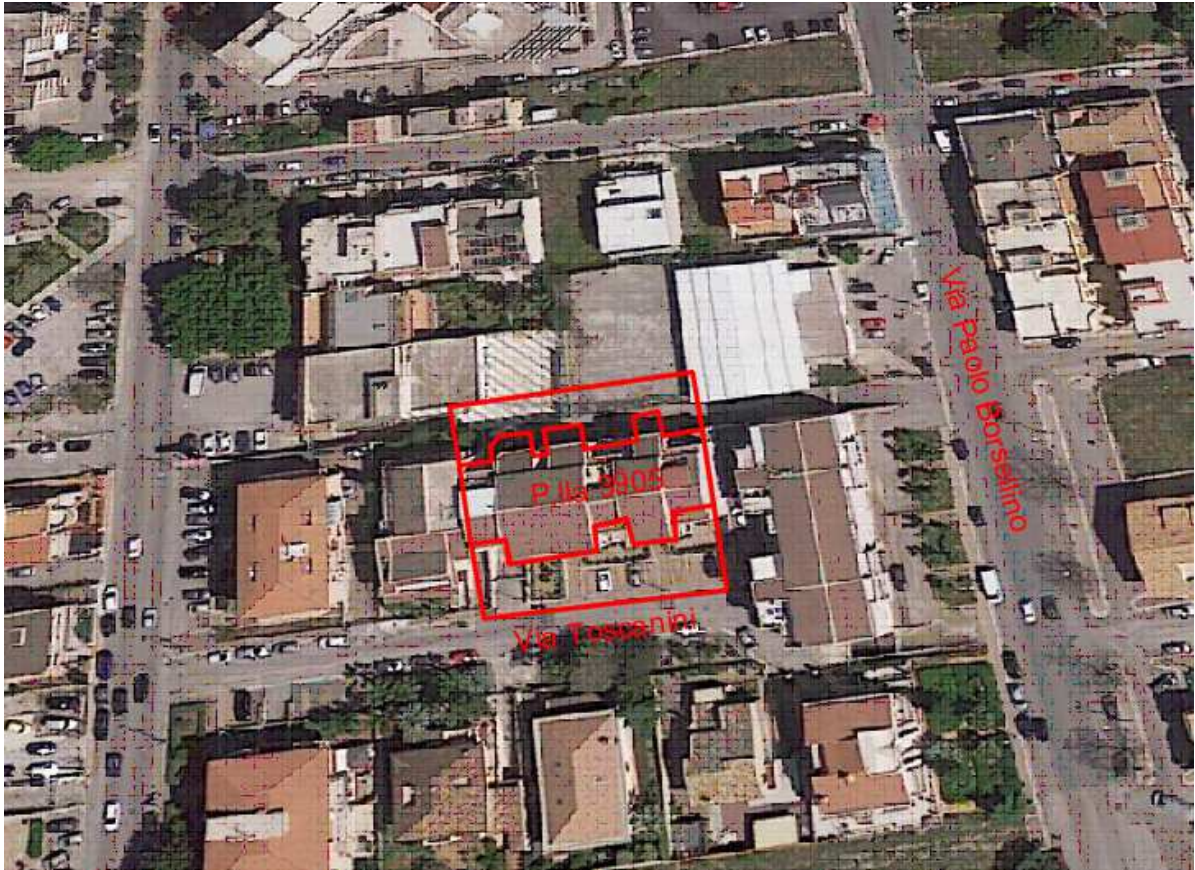
Tuttavia dal ridisegno su mappa catastale della sagoma del fabbricato e dalla sovrapposizione sulla immagine satellitare acquisita su Google Earth (Fig.3), risulta accertata l'esatta individuazione fabbricato di cui fa parte il bene oggetto di pignoramento;

*Fig.3 Sovrapposizione del ridisegno "catastale" su immagine satellitare*

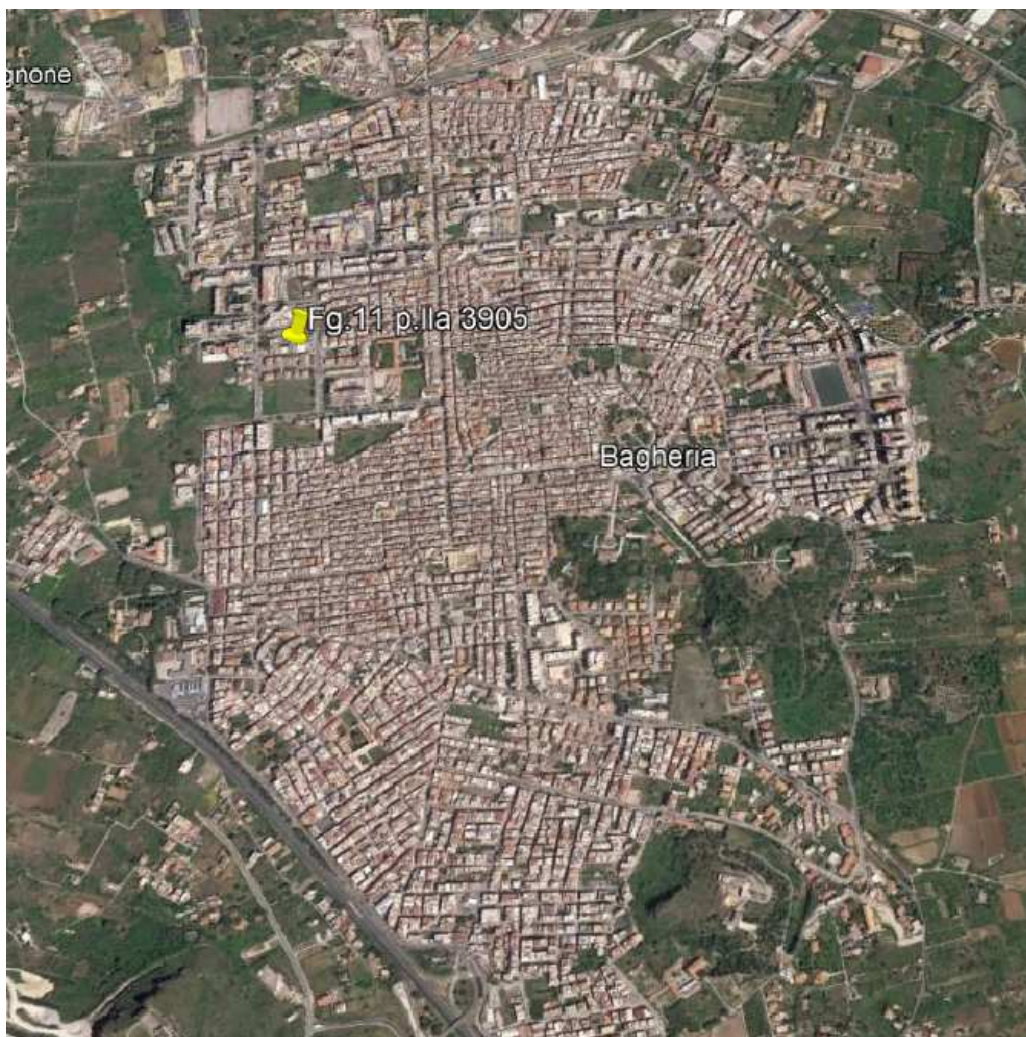
*Fig.5 - Immagine da Google Earth -Individuazione del fabbricato*

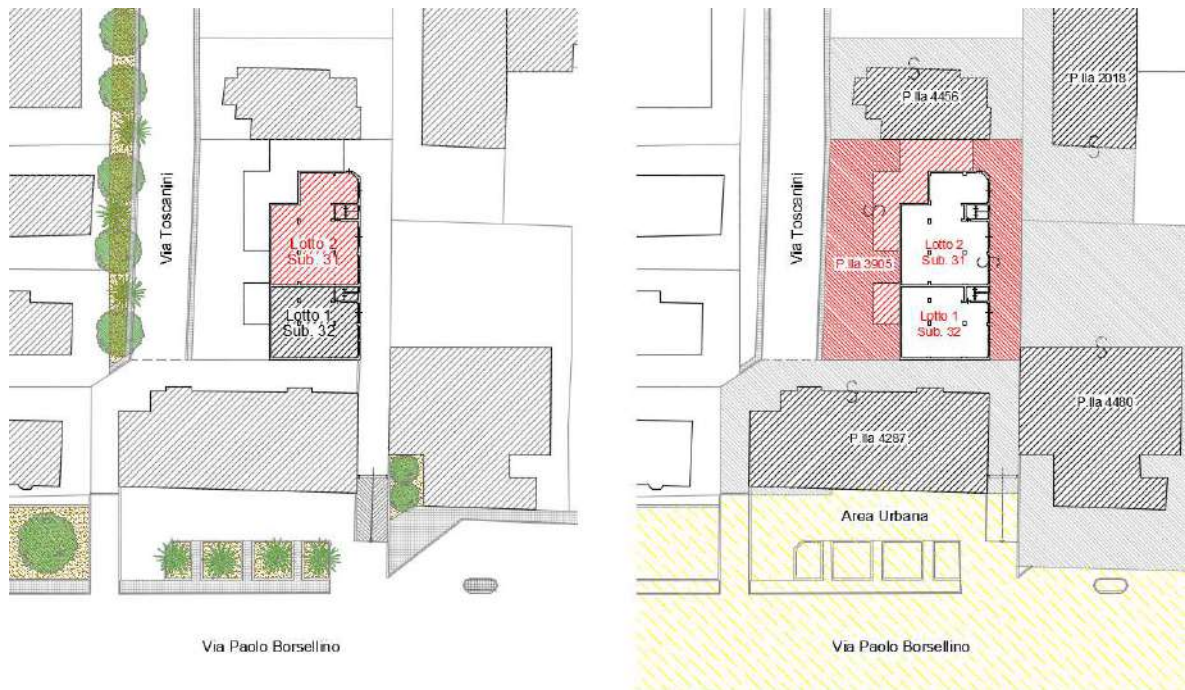
**Fig.6 – Planimetria generale**

Il fabbricato, nei piani fuori terra, risulta destinato ad uso residenziale ed accessibile da via Toscanini tramite due corpi scala distinti ("A" e "B") corrispondenti ai civ. 5 e 7, che distribuiscono tre appartamenti per piano (rialzato, primo e secondo, oltre locali di sgombero al piano terzo); il piano cantinato risulta in parte costituito da sette box-auto (censiti dal Sub. 24 al Sub. 30) oltre locale cisterna e autoclave, accessibili da rampa a

scivolo ubicata su via Toscanini, ed in parte dalle due unità immobiliari oggetto di pignoramento accessibili esclusivamente da rampa/scivolo autonoma, ubicata su via Borsellino (Fig.6).

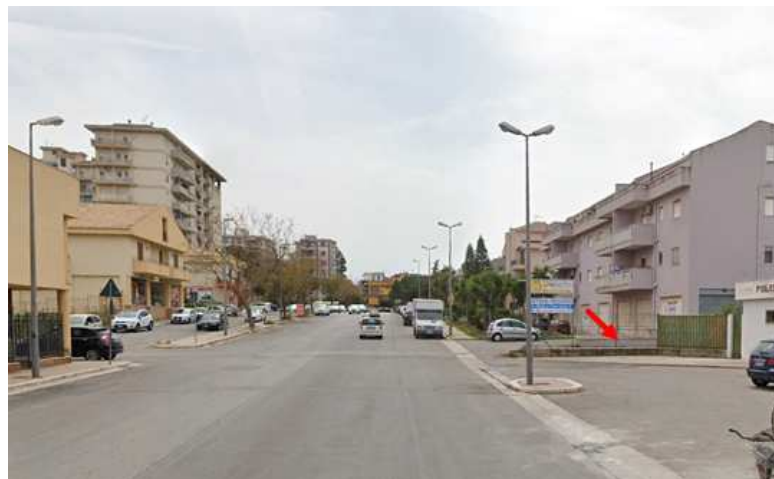
La rampa/scivolo di accesso alle unità immobiliari pignorate, risulta in parte ubicata su area urbana ricadente su Via Paolo Borsellino (Foto 1,2), ed in parte ricadente su pertinenza di un'unità immobiliare ubicata anch'essa al piano cantinato ma di proprietà aliena, estranea alla procedura e censita al Fg. 11, p.lla 4287, Sub. 34 (Fig.7).

**Foto 1 – Via Polo Borsellino – Indicazione ubicazione rampa d'accesso**

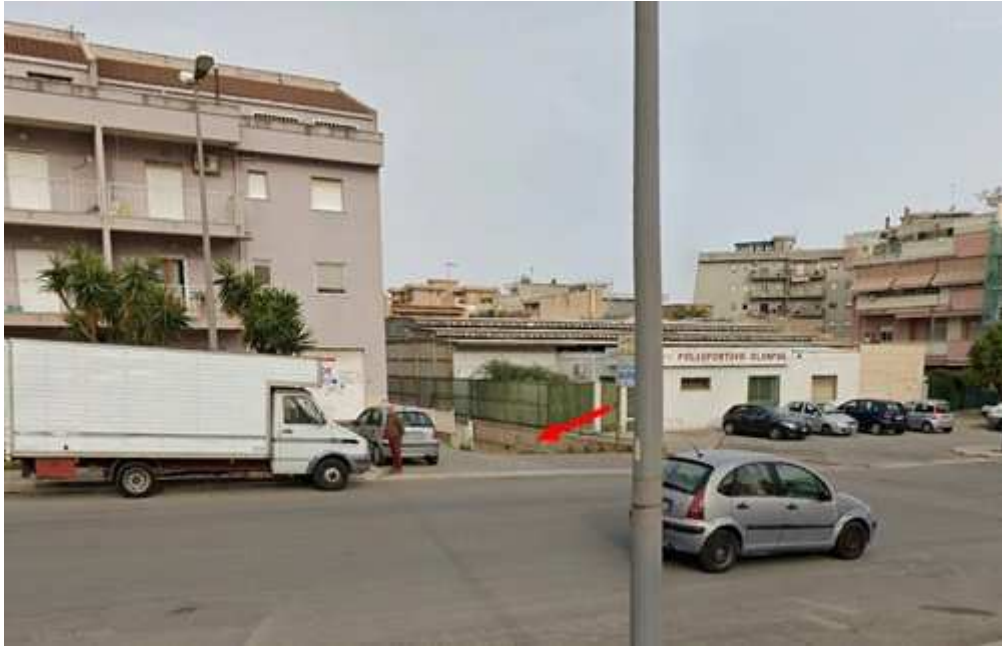
*Foto 2 – Via Polo Borsellino – Indicazione ubicazione rampa d’accesso*

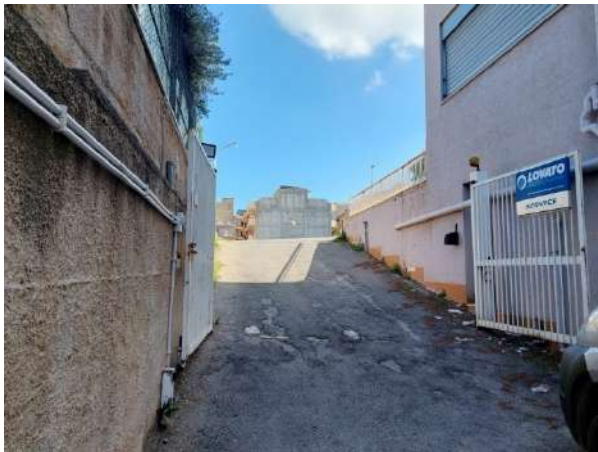
*Foto 4*

Nella porzione di rampa carrabile ricadente su proprietà aliena, vige la servitù di accesso (Fig.7) disposta e sancita nell’atto d’acquisto a favore degli esecutati; a protezione anti-intrusione delle tre unità immobiliari, risulta posto in opera un cancello in ferro ad apertura automatica (Foto 3,4).

Oltrepassata la porzione pertinente all'unità immobiliare aliena alla procedura, la rampa prosegue con andamento orizzontale fino al muro di cinta che separa il fabbricato di cui fanno parte gli immobili oggetto di procedura (p.lla 3905) con altro fabbricato alieno (p.lla 4456). L'intera corsia carrabile, di larghezza pari a m 5,00 circa, risulta asfaltata ed in discrete condizioni di manutenzione.

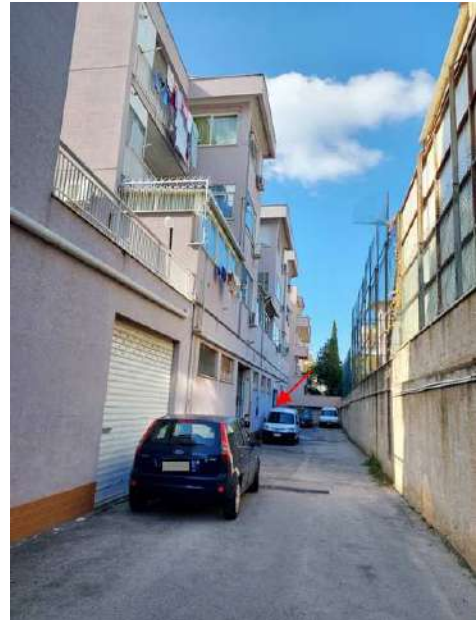
*Foto 5 – Indicazione dell'immobile*

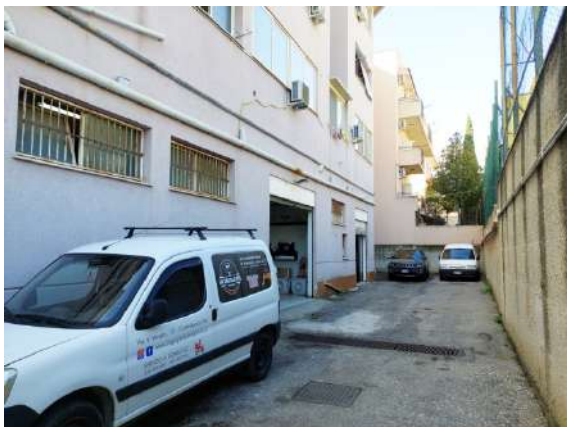
*Foto 6*

L'immobile oggetto della presente perizia, denominato Lotto 2, risulta accessibile tramite due ampi vani porta, entrambi dotati di saracinesca, uno dei quali dotato anche di serramento in alluminio e vetrate (*Foto 6,7,8,9,10*); risulta inoltre dotato, nella modesta porzione laterale di prospetto, di portoncino in ferro taglia-fuoco (*Foto11*)

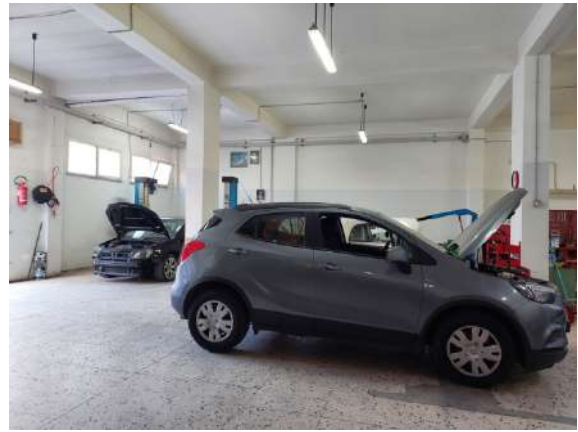
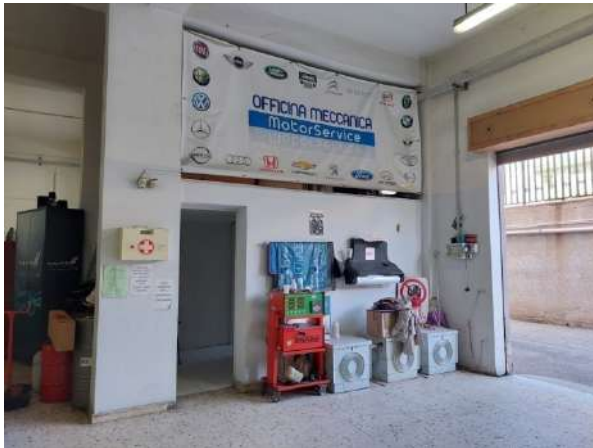
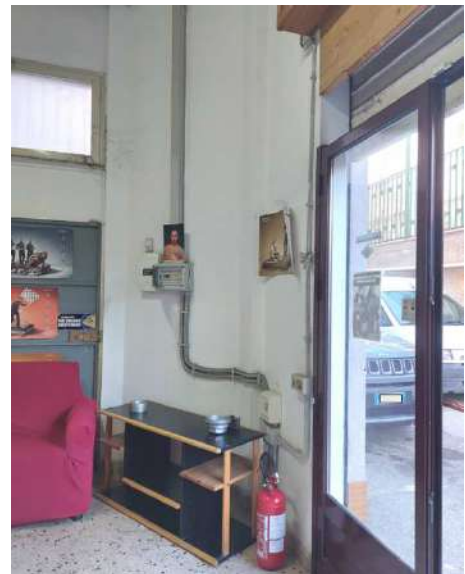
Nonostante si tratti di un locale cantinato, la presenza di ampie aperture di accesso e di altrettanto ampie finestre a nastro lungo la facciata di prospetto (Foto 15,16,17) consentono una discreta illuminazione naturale.

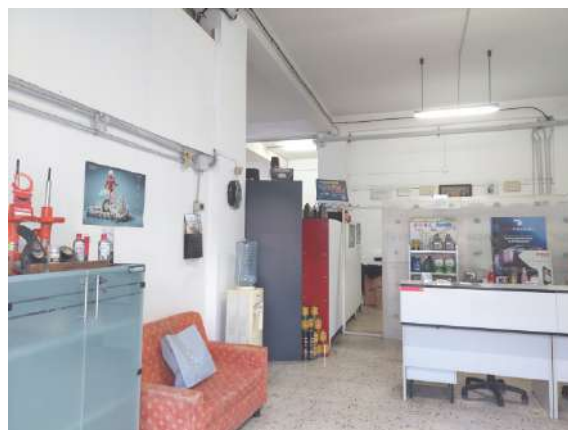
Foto 21

L'immobile allo stato attuale contiene attrezzi e arredi di proprietà dell'affittuario quali strumenti atti all'attività, scaffalature, piani, scrivanie, ecc., ivi compreso un pannello mobile e armadietti vari che delimitano una sorta di ufficio (Foto 21); la struttura, di altezza pari a m 2,00 circa, risulta sostanzialmente poggiata a pavimento.

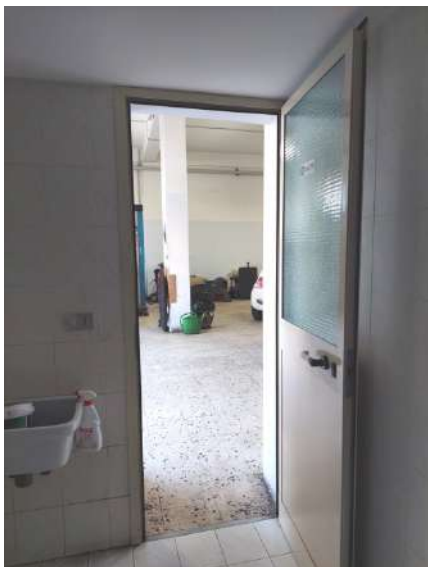
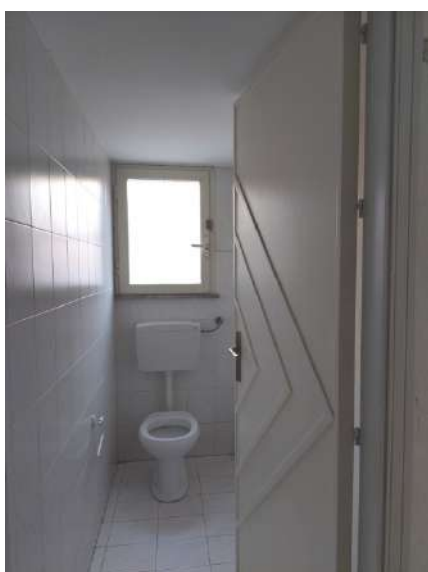
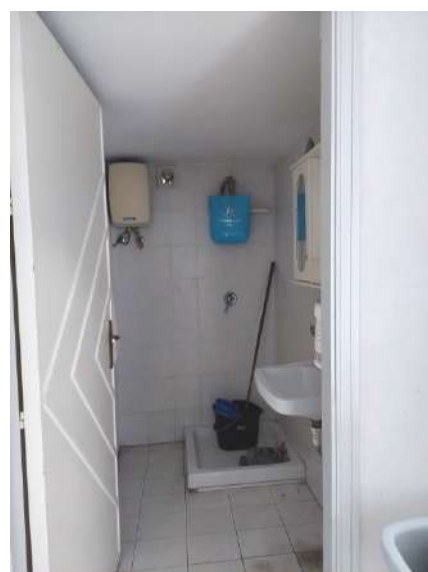
corpo accessorio destinato a spogliatoio/servizio igienico (Foto 22-25).

Il corpo accessorio consiste in un piccolo locale adibito a spogliatoio/antibagno che disimpegna il servizio igienico costituito nel complesso da un piccolo locale provvisto di vaso igienico e di un locale leggermente più grande provvisto di lavabo e piatto doccia (Foto 22,23,24,25); le pareti interne dei piccoli locali sanitari risultano in parte rivestite con piastrelle di ceramica.

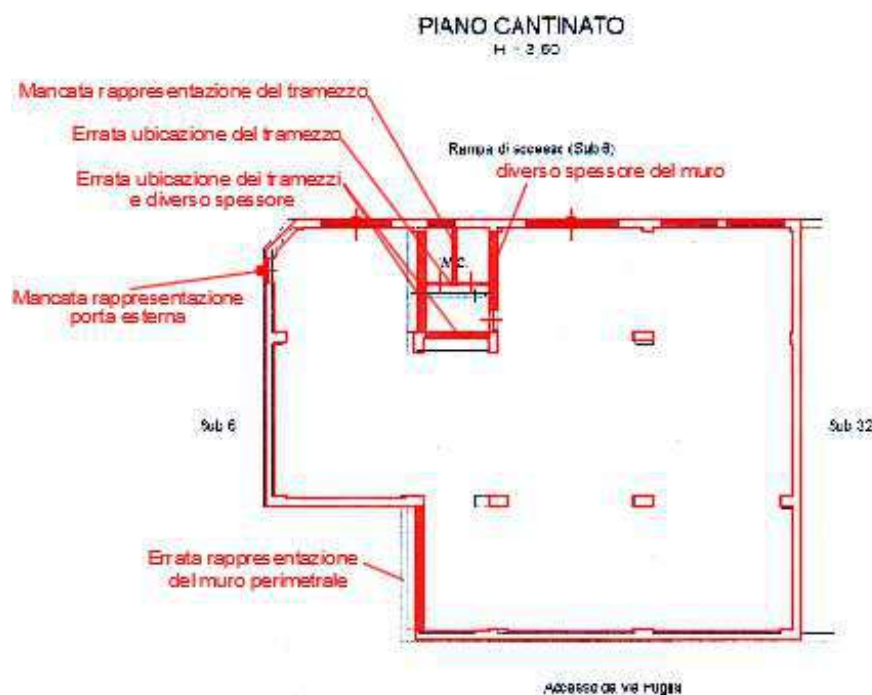
*Fig.11 – Sovrapposizione delle planimetrie di rilievo con la planimetria catastale*

Per quanto concerne la corrispondenza tra la planimetria catastale e lo stato dei luoghi, dalla sovrapposizione della prima con i grafici di rilievo effettuato in sede di sopralluogo, si accertano le seguenti difformità (Fig.11):
