Giudice Dr. Luca MERCURI  
Perito Arch. Rosa PROCOPIO

I beni oggetto di stima sono costituiti da diverse unità immobiliari, locali adibiti a cucina del ristorante del villaggio, campi da tennis, piscine e parcheggi del complesso turistico- residenziale denominato "Villaggio Riviera del Sole" sito alla Via Carrao, nella frazione Marina del Comune di Cropani.

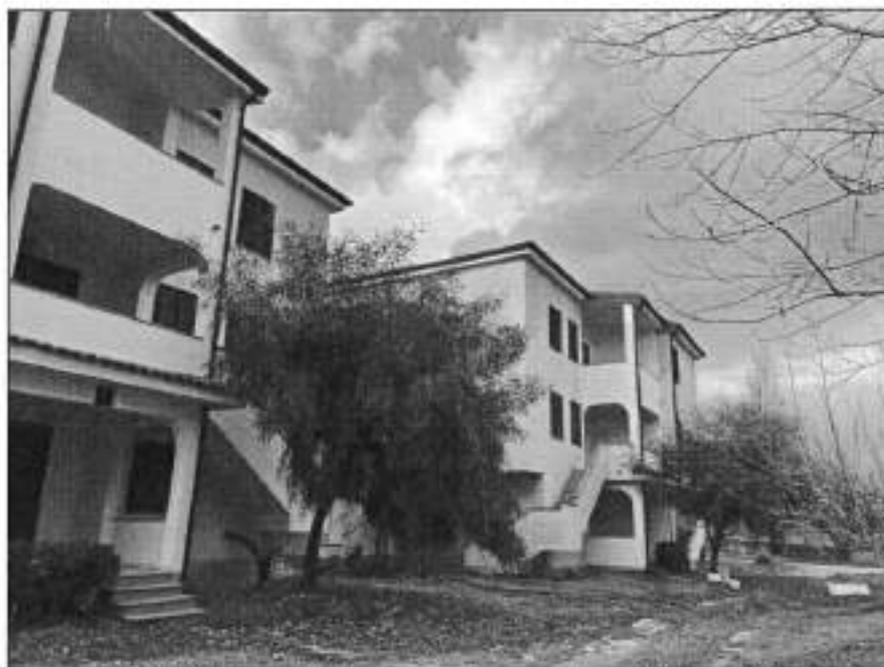
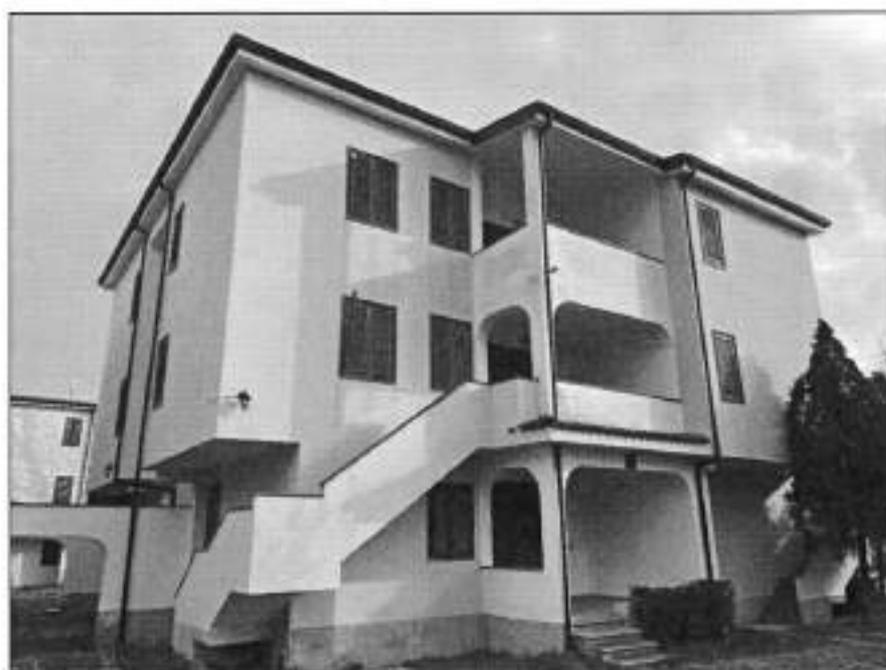
**Fig. 5 – Fabbricati in cui sono ricomprese le unità immobiliari.**

Tutti i fabbricati presentano una struttura in cemento armato, con tamponatura esterna tinteggiata di colore giallo e/o rosa, terrazze coperte e portici di pertinenza delle unità immobiliari tinteggiate di colore bianco, infissi in legno dotati di oscuranti anch'essi in legno, copertura a tetto con manto di protezione in tegole curve in cotto.

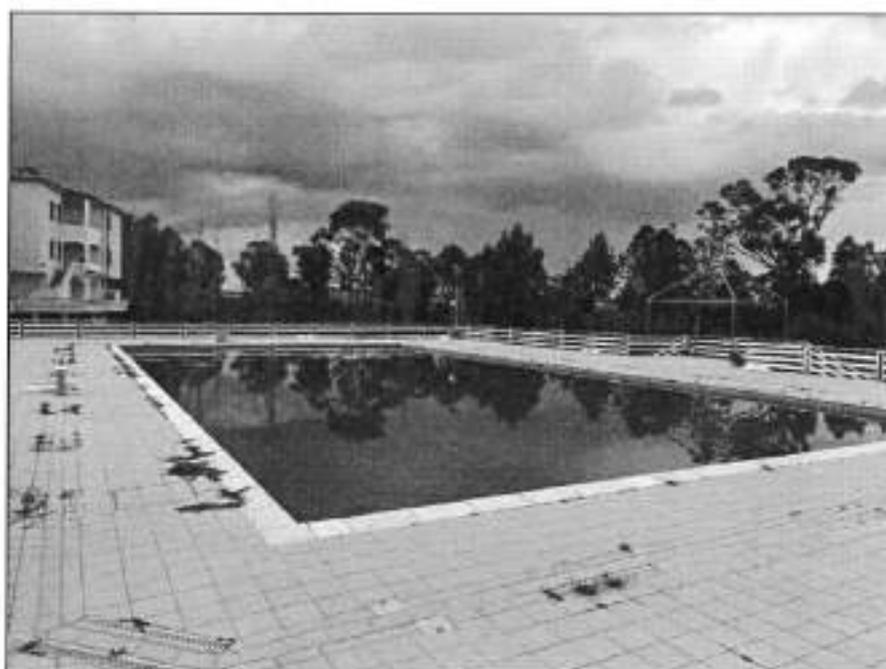
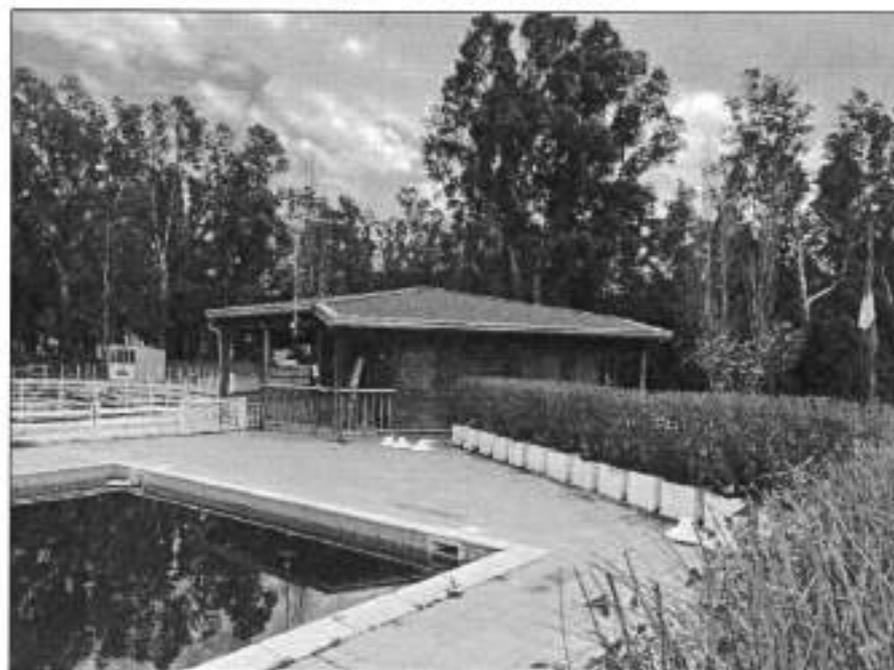
Fig. 7 - 8 - Piscine scoperte

Le piscine scoperte per adulti e per bambini sono dotate di locale spogliatoio e locali adibiti ad impianti. L'anfiteatro per spettacoli all'aperto è costituito da gradoni semicircolari in cemento con un piccolo manufatto posto al centro per la realizzazione di scena.

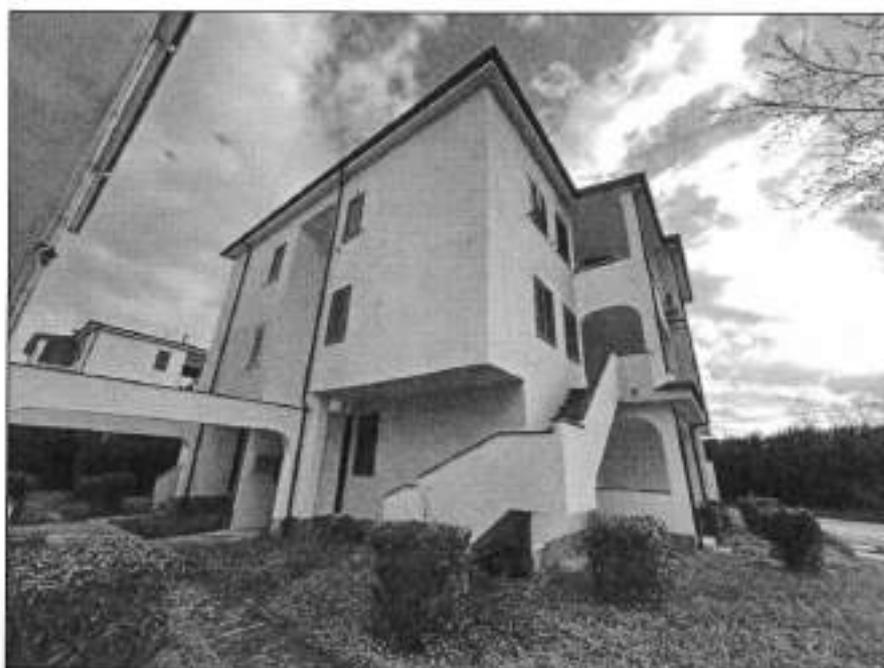
Foto 12 – Fabbricato A, part. 1149.

conformi ad eccezione di alcune varianti/difformità in fase di approfondimento stante la mancata consegna da parte del Comune degli atti autorizzativi.

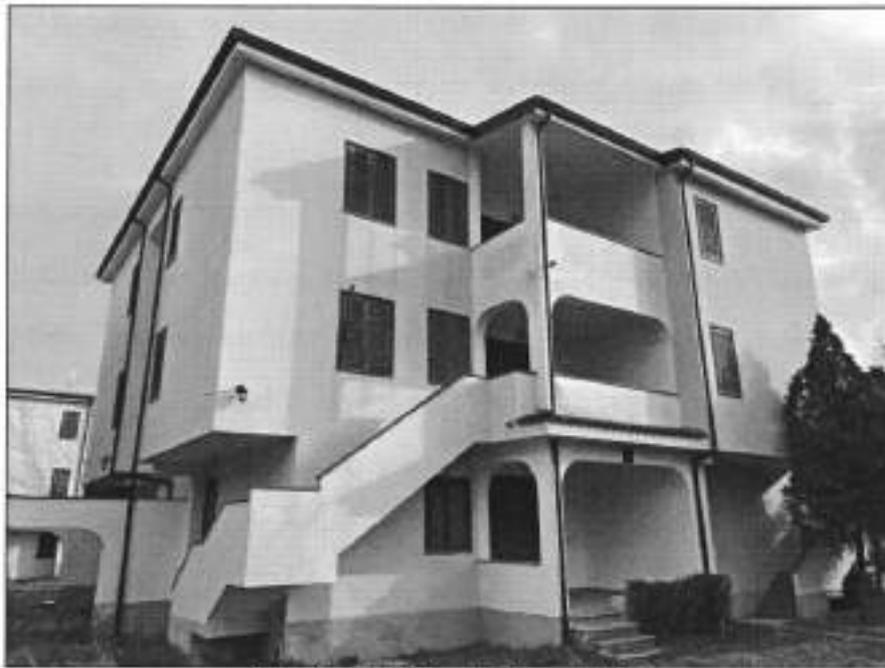
Foto 16 – Fabbricato E, part. 1151.

Gli immobili risultano in normale stato manutentivo, tuttavia le finiture interne sono di scarsa qualità con macchie dovute all'usura della stessa finitura. Si rileva anche un degrado a carico dei telai delle porte interne.

La finitura delle facciate esterne di colore giallo presenta delle porzioni deteriorate, macchie e fessurazioni con crepe a carico degli intonaci, soprattutto quella posta a Nord, con cavillature sulla pittura e danneggiamenti su intonaci e pitture; gli infissi esterni e gli oscuranti (persiane) in legno risultano deteriorati.

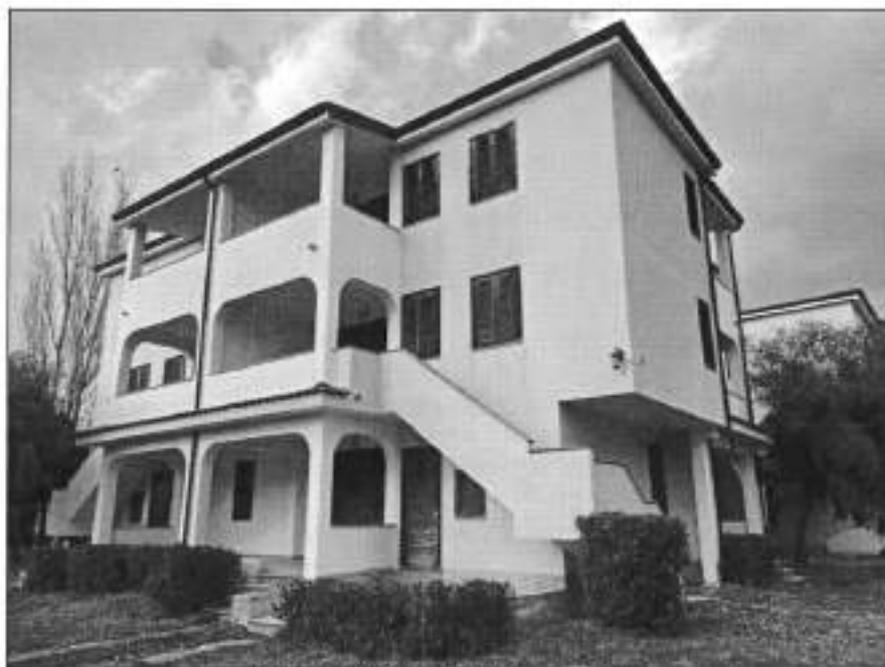
Foto 17 – Fabbricato F, part. 1152.

Gli immobili risultano in normale stato manutentivo, tuttavia le finiture interne sono di scarsa qualità con macchie dovute all'usura della stessa finitura. Si rileva anche un degrado a carico dei telai delle porte interne.

La finitura delle facciate esterne di colore giallo presenta delle porzioni deteriorate, macchie e fessurazioni con crepe a carico degli intonaci, soprattutto quella posta a Nord, con cavillature sulla pittura e danneggiamenti su intonaci e pitture;

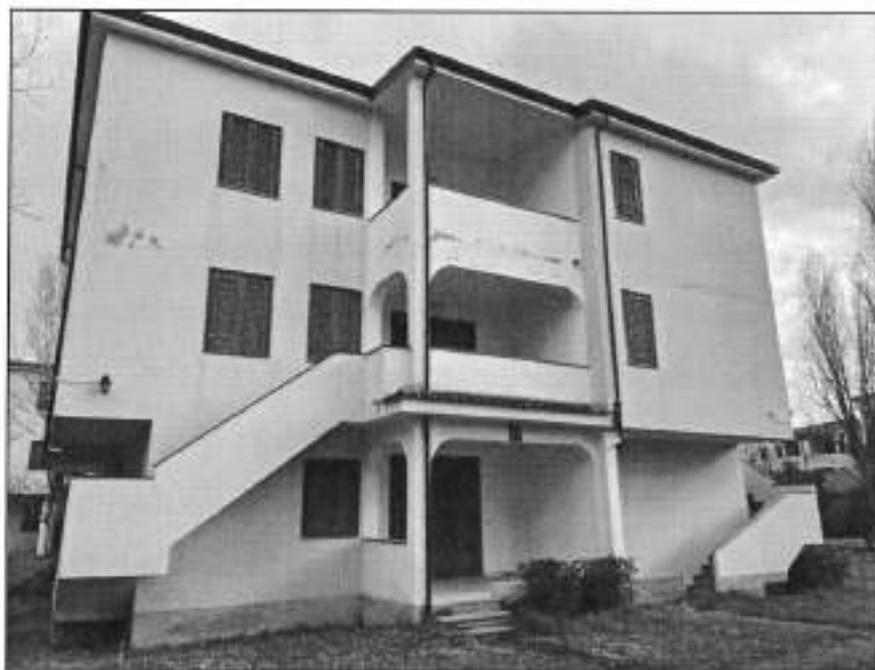
Foto 18 – Fabbricato G, part. 1147.

Da un preliminare confronto tra lo stato di fatto e lo stato riportato nelle planimetrie catastali e degli elaborati autorizzativi (in fase di acquisizione) gli immobili risulterebbero sostanzialmente conformi ad eccezione di alcune varianti/differmità in fase di approfondimento stante la mancata consegna da parte del Comune degli atti autorizzativi.

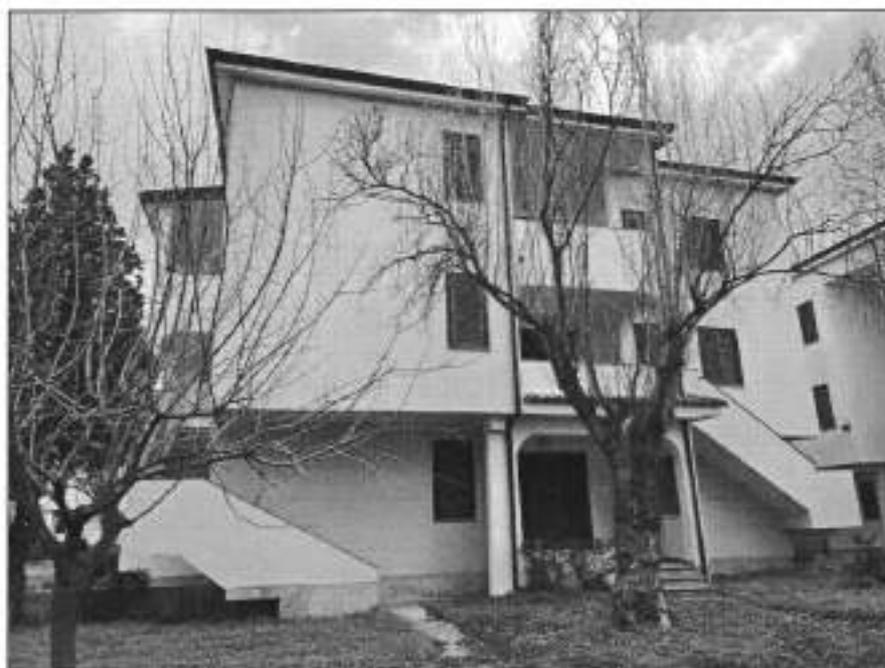
Foto 20 – Fabbricato I, part. 1145.

Gli immobili risultano in normale stato manutentivo, tuttavia le finiture interne sono di scarsa qualità con macchie dovute all'usura della stessa finitura. Si rileva anche un degrado a carico dei telai delle porte interne.

La finitura delle facciate esterne di colore giallo presenta delle porzioni deteriorate, macchie e fessurazioni con crepe a carico degli intonaci, soprattutto quella posta a Nord, con cavillature

sulla pittura e danneggiamenti su intonaci e pitture; gli infissi esterni e gli oscuranti (persiane) in legno risultano deteriorati.

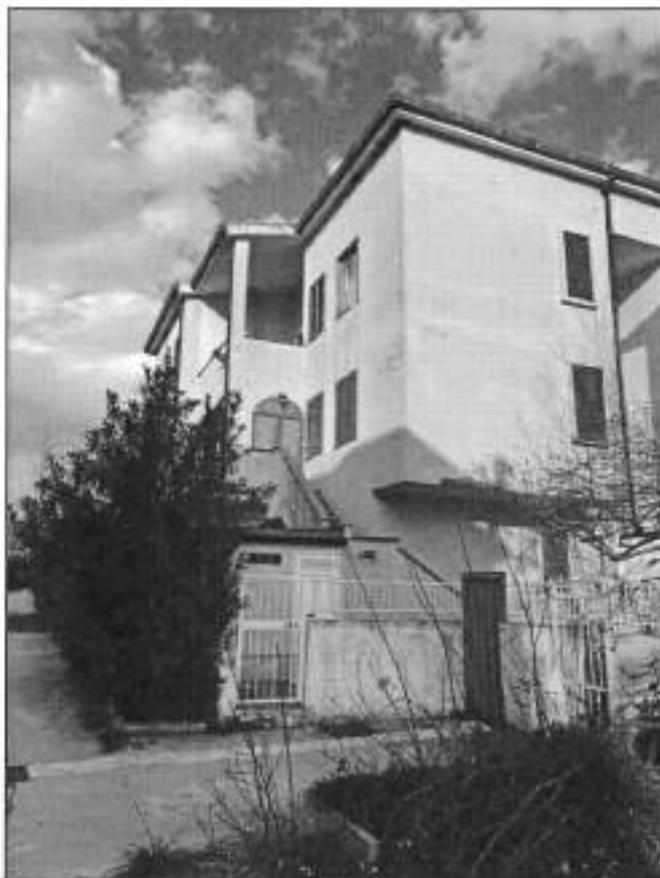
Foto 22 – Fabbricato V, part. 824

Da un preliminare confronto tra lo stato di fatto e lo stato riportato nelle planimetrie catastali e degli elaborati autorizzativi (in fase di acquisizione) gli immobili risulterebbero sostanzialmente conformi ad eccezione di alcune varianti/difformità in fase di approfondimento stante la mancata consegna da parte del Comune degli atti autorizzativi.

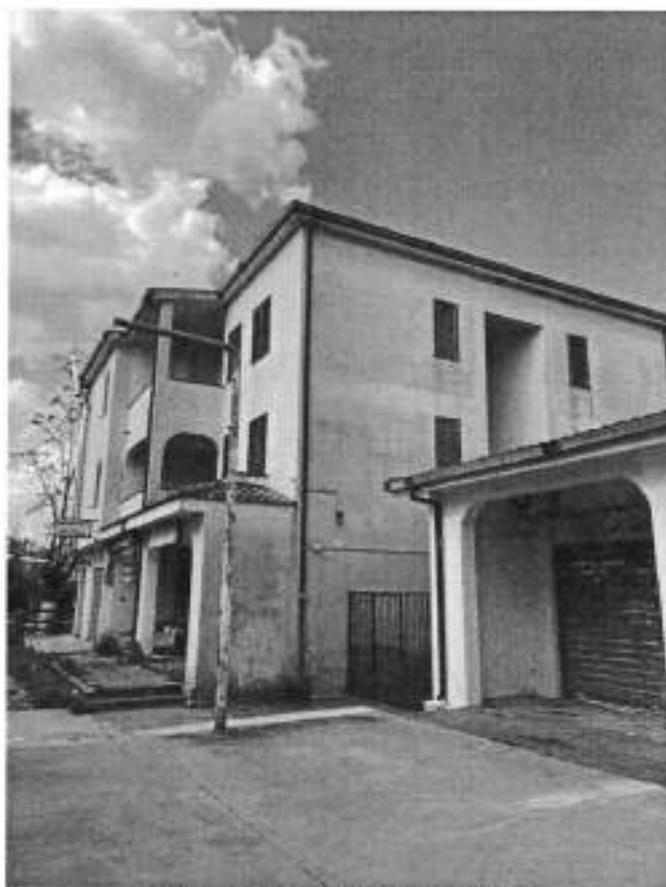
Foto 24 – Fabbricato K, part. 823

**Gli immobili risultano in cattivo stato manutentivo** e le finiture interne sono di scarsa qualità con macchie dovute all'usura della stessa finitura. Si rileva anche un degrado a carico dei telai delle porte interne.

La finitura delle facciate esterne di colore giallo presenta delle porzioni deteriorate, macchie e fessurazioni con crepe a carico degli intonaci, soprattutto quella posta a Nord, con cavillature sulla pittura e danneggiamenti su intonaci e pitture; in alcuni casi **i pilastri esterni delle terrazze presentano crepe a carico dell'intonaco dovute presumibilmente all'azione del ferro di armatura corroso per infiltrazione di acqua meteorica**. Tale problematica risulta anche a carico di alcune porzioni di solai delle terrazze in cui si rileva già lo sfondellamento dello stesso con caduta di pignatte. **Gli infissi esterni e gli oscuranti (persiane) in legno risultano deteriorati.**

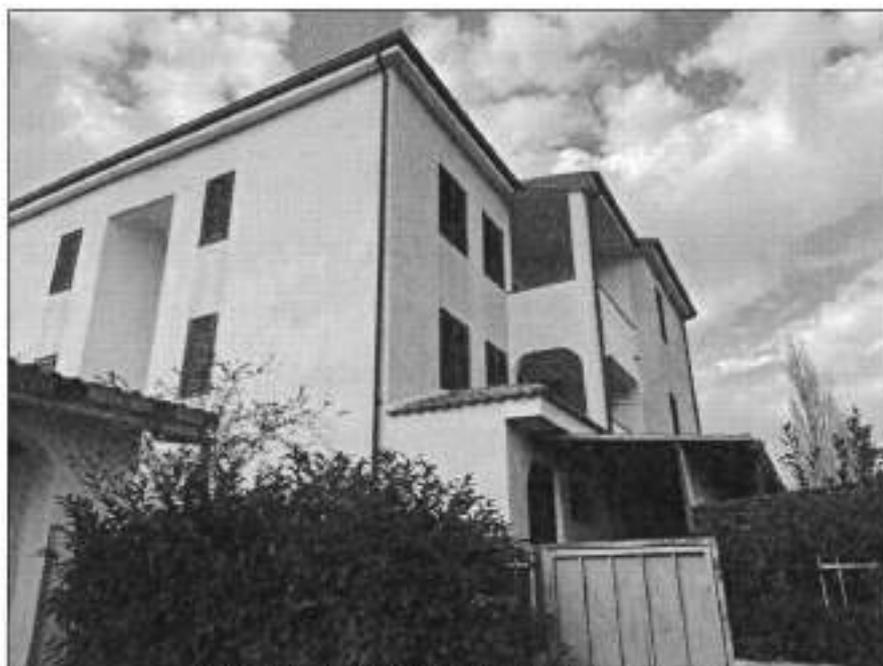
Foto 25 - Fabbricato W, part. 823.

conformi ad eccezione di alcune varianti/differmità in fase di approfondimento stante la mancata consegna da parte del Comune degli atti autorizzativi.
