**TRIBUNALE DI LAMEZIA TERME****OGGETTO: CAUSA CIVILE ISCRITTA AL N. 21/2016 R.G.E. -****TRIBUNALE DI LAMEZIA TERME (CZ), VERTENTE****TRA CREDITO COOPERATIVO CENTRO****CALABRIA - SOCIETA' COOPERATIVA CONTRO**

INFILTRAZIONI ORIGINATE DAL LOTTO N. 1GIUDICE DELL'ESECUZIONE: **dott.ssa ADELE FORESTA**CUSTODE GIUDIZIARIO: **rag. Eugenio TRAVAGLIO**CONSULENTE TECNICO D'UFFICIO: **ing. OTTAVIANO FERRIERI**

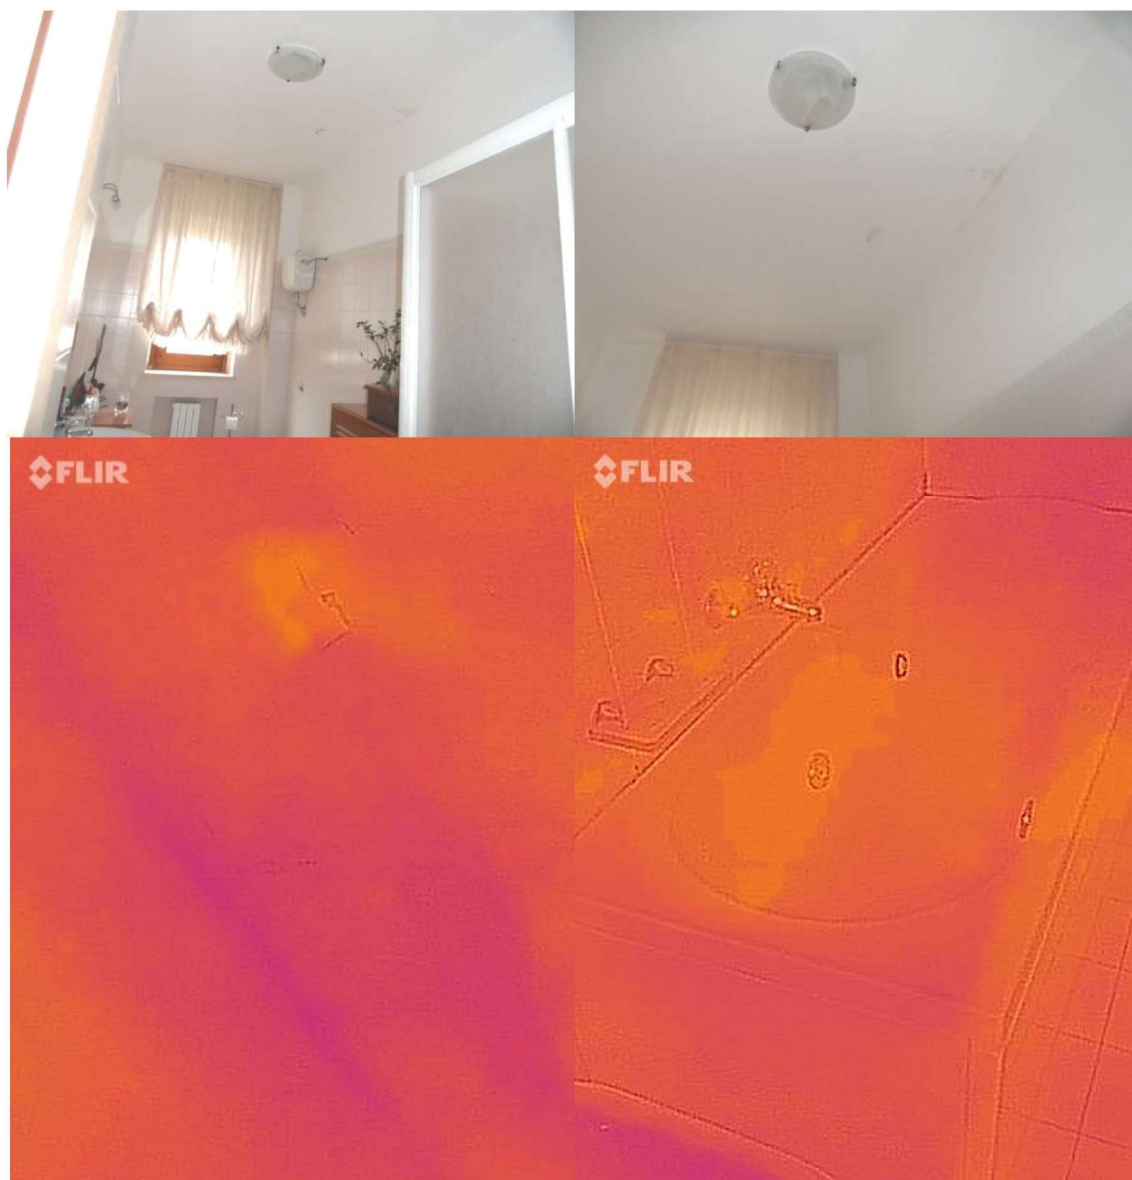
Al piano terzo, presso l'appartamento facente capo ai coniugi ██████████ - ██████████, si effettuata un'apposita indagine al fine di constatare le cause dei danni lamentati, con precipua attenzione al bagno, dove erano evidenti delle chiazze sul soffitto, proveniente presumibilmente dal piano superiore.

A supporto dell'indagine effettuata, grazie all'ausilio di una termo-camera, si poteva desumere un'alternanza di colori, che effettivamente accertava delle infiltrazioni provenienti dal servizio igienico sovrastante, ossia quello attinente al Lotto N. 1.

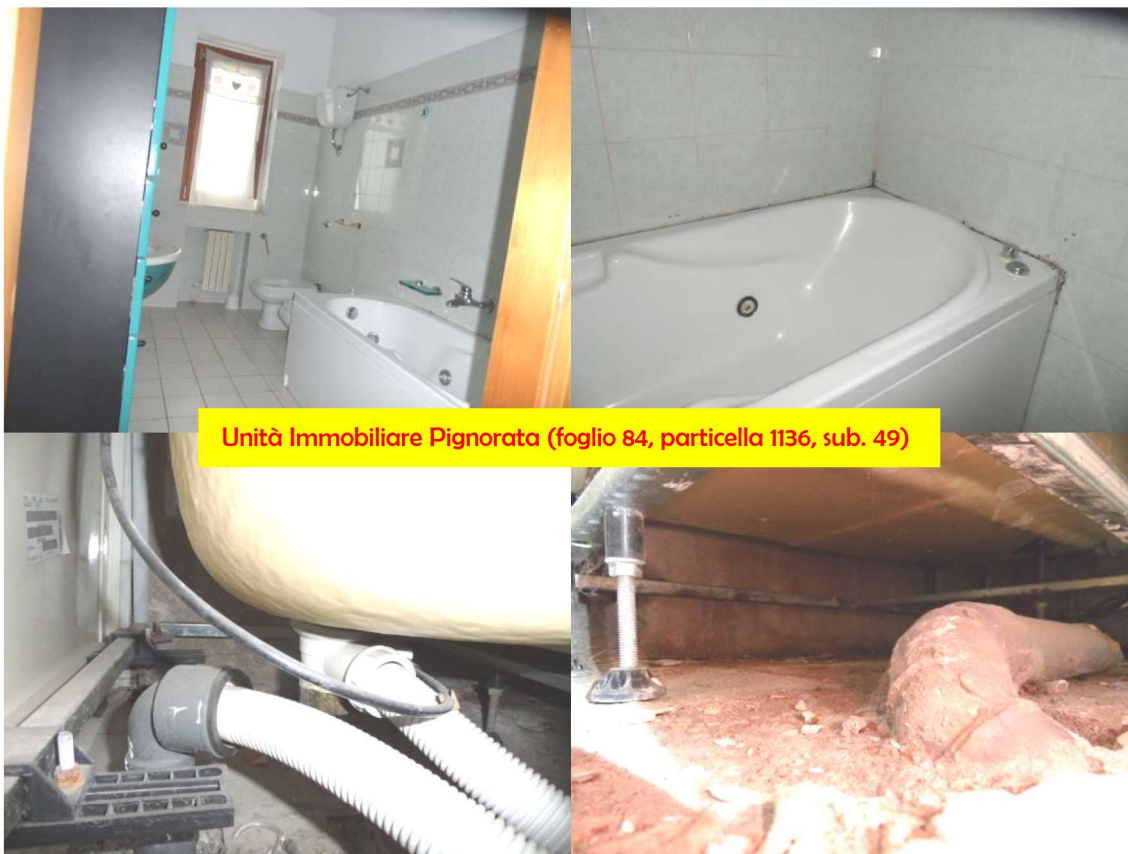
Unità Immobiliare Pignorata (foglio 84, particella 1136, sub. 49)

Si procedeva, altresì, alla rimozione del pannello posto a protezione della struttura portante della vasca da bagno e si aveva modo di constatare che l'acqua di "scarto" durante le abluzioni finiva al disotto della vasca e, quindi, si infiltrava nel solaio.

In primo luogo è da considerare che, quando si è proceduto all'installazione della vasca, non è stato effettuato un buon isolamento dei bordi o, comunque, lo stesso si è deteriorato nel tempo; detta situazione, pertanto, ha permesso l'infiltrazione dell'acqua dall'assito sprovvisto di rivestimento, e di conseguenza, la penetrazione del solaio.

In più, a seguito del sopralluogo svolto con l'ausilio dell'idraulico è emerso che il servizio igienico è dotato di una scarsa qualità delle condutture e da un pessimo isolamento del rivestimento del pavimento e delle pareti (piastrelle).

- Demolizione del pavimento in piastrelle e del rivestimento sui

- Rimozione dei sanitari (verranno riutilizzati gli stessi a fine lavori) con smantellamento dell'esistente rete di impianto idrico sanitario;

- Spicconatura dell'intonaco sulle parti ammalorate;

- Posa e montaggio nuove tubature;

- Posa pavimenti e rivestimenti;

- Rimontaggio sanitari e revisione pezzi speciali, tubazione e scarichi;

- Posa intonaco e rasature delle pareti da ripristinare;

- Imbiancatura delle pareti.
