## TRIBUNALE DI NAPOLI

N. 668/2018 R.G.E.

### **RELAZIONE DI PERIZIA**

### **IDENTIFICATIVI CATASTALI LOTTO N. 1 (APPARTAMENTO)**

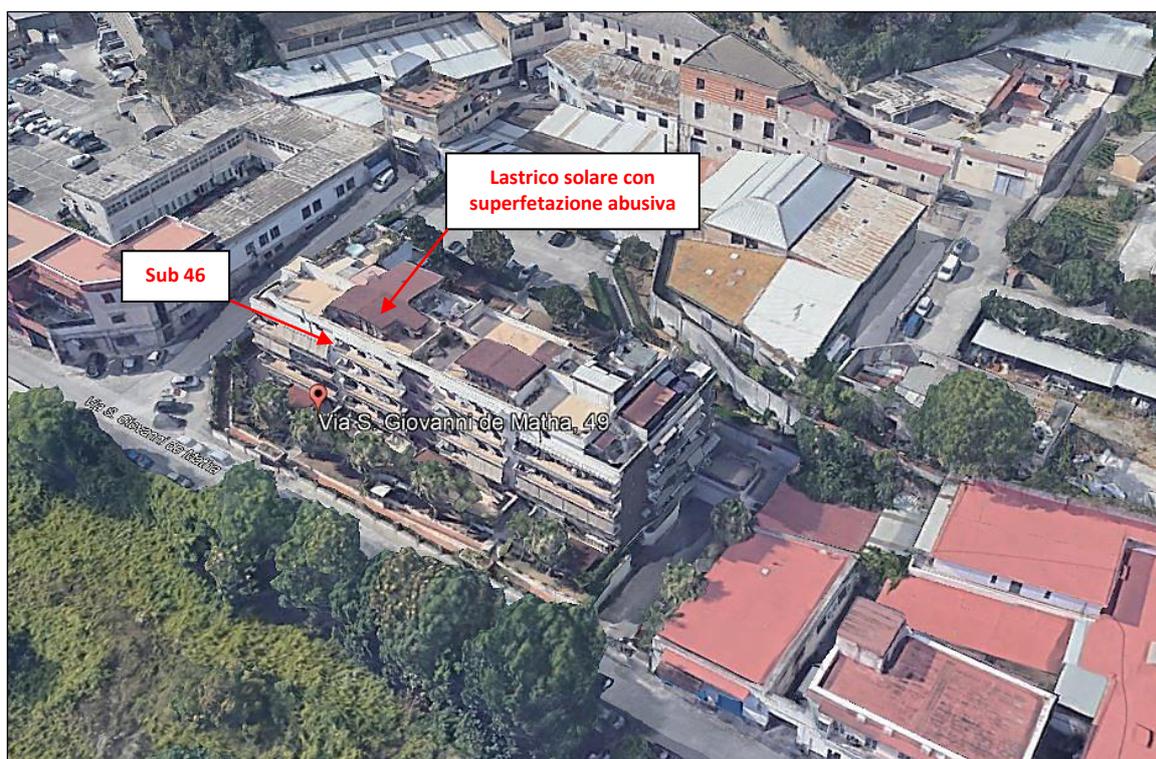
La costruzione dell’attuale complesso immobiliare, benché derivante da una demolizione/ricostruzione di un vecchio complesso edilizio iniziata anteriormente al primo settembre 1967 e per il quale successivamente a tale epoca erano state realizzate opere di modifica intorno alla metà del 1980, è stata ultimata verso la fine del 2009: tale costruzione è stata realizzata con struttura portante in calcestruzzo armato e solai piani laterocementizi.

Vista area del fabbricato cui appartengono le u.i. pignorate

Le facciate esterne dell’edificio costituente il menzionato complesso sono prevalentemente intonacate e tinteggiate e, nel loro insieme, si

presentano in buone condizioni di manutenzione e conservazione; il complesso edilizio non è fornito di servizio di portierato e vi è impianto citofonico esterno; sia la scala "A" sia la scala "B" sono provviste di impianto ascensore.

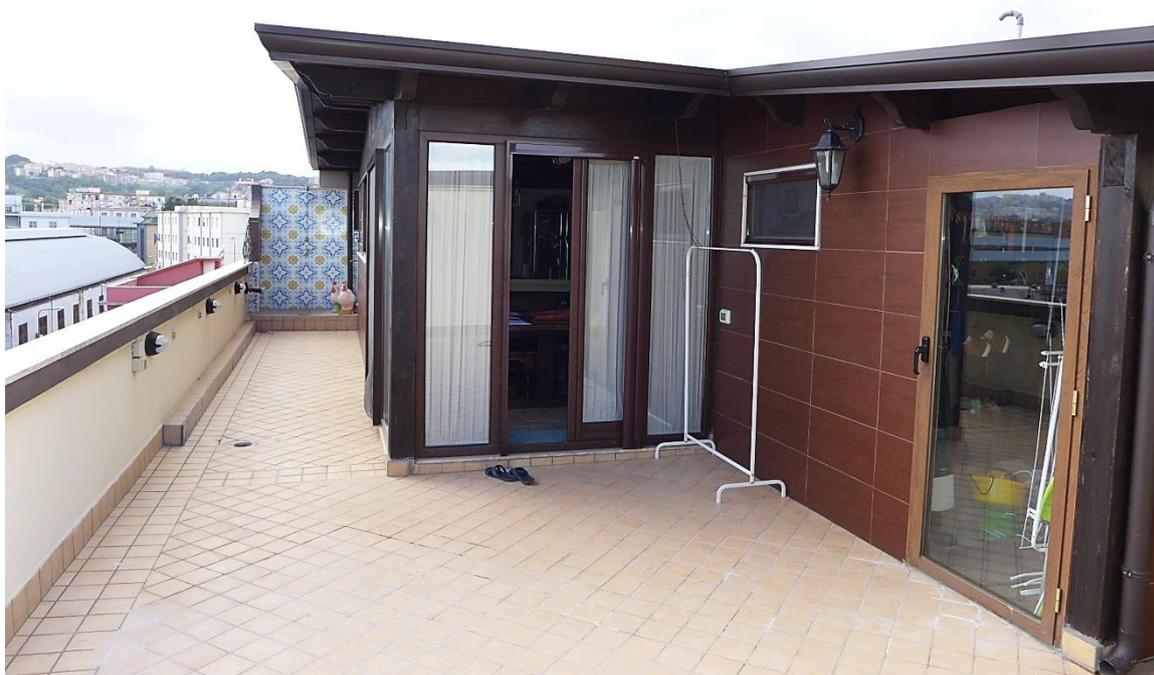
Vista esterna costruzione abusiva realizzata sul lastrico solare (piano 5°)

A seguito degli accertamenti effettuati dallo scrivente, è necessario segnalare fin da ora che il manufatto presente al piano 5° ovvero i vani che insistono sul piano medesimo (con ciò intendendo tutta la

volumetria attualmente esistente) sono stati realizzati in violazione delle normative edilizie e, di conseguenza, tale superfetazione costituisce un abuso non sanabile in alcun modo.
