Immobile sito nel Comune di Napoli
Via Pazzigno n. 6
Isolato C – scala A – Piano Primo – int. 1

ELABORATO PERITALE

C.T.U.
ing. Massimo Bernardo

PROCEDURA ESECUTIVA IMMOBILIARE R.G.E. n. 497/2022

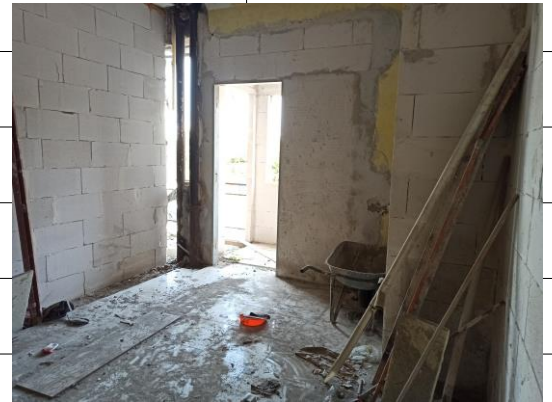
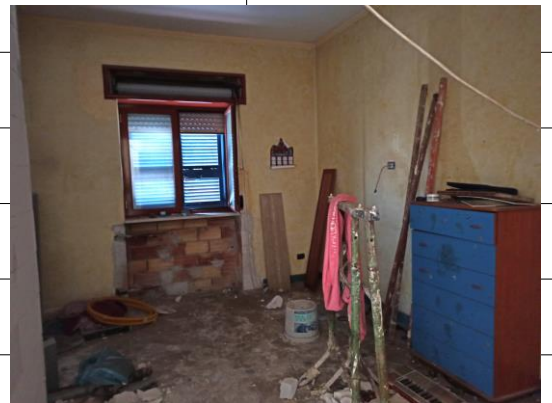
Poiché l'immobile era in fase di ristrutturazione si presenta attualmente con i

pavimenti parzialmente sollevati per far posto alle tubazioni degli impianti, con i tramezzi originari parzialmente demoliti ed in parte sostituiti da nuovi. Non sono presenti le originarie porte finestre prospicienti il balcone e in generale l'immobile non presenta finiture ed impianti completi. Inoltre sono presenti

materiali di risulta accantonati. Chiaramente l'attuale distribuzione non

rispecchia la distribuzione originaria delle camere come da licenza edilizia e catastale.

L'appartamento si presenta ad uno stato grezzo e necessita di essere completato in tutte le finiture, gli impianti e alcuni infissi.
