VERBALE DI CONSISTENZA DEGLI IMMOBILI

IN SEGUITO AL RILIEVO TOPOGRAFICO ESEGUITO PER ACCERTARE LA
REALE CONSISTENZA DEGLI IMMOBILI SITI NEL COMUNE DI RIETI, ALLA VIA
G. TURILLI, FG. 78, MAPP. 3

Committente: **Quondamstefano Gianluca**
C.T.U. esecuzione immobiliare n. 38/2020

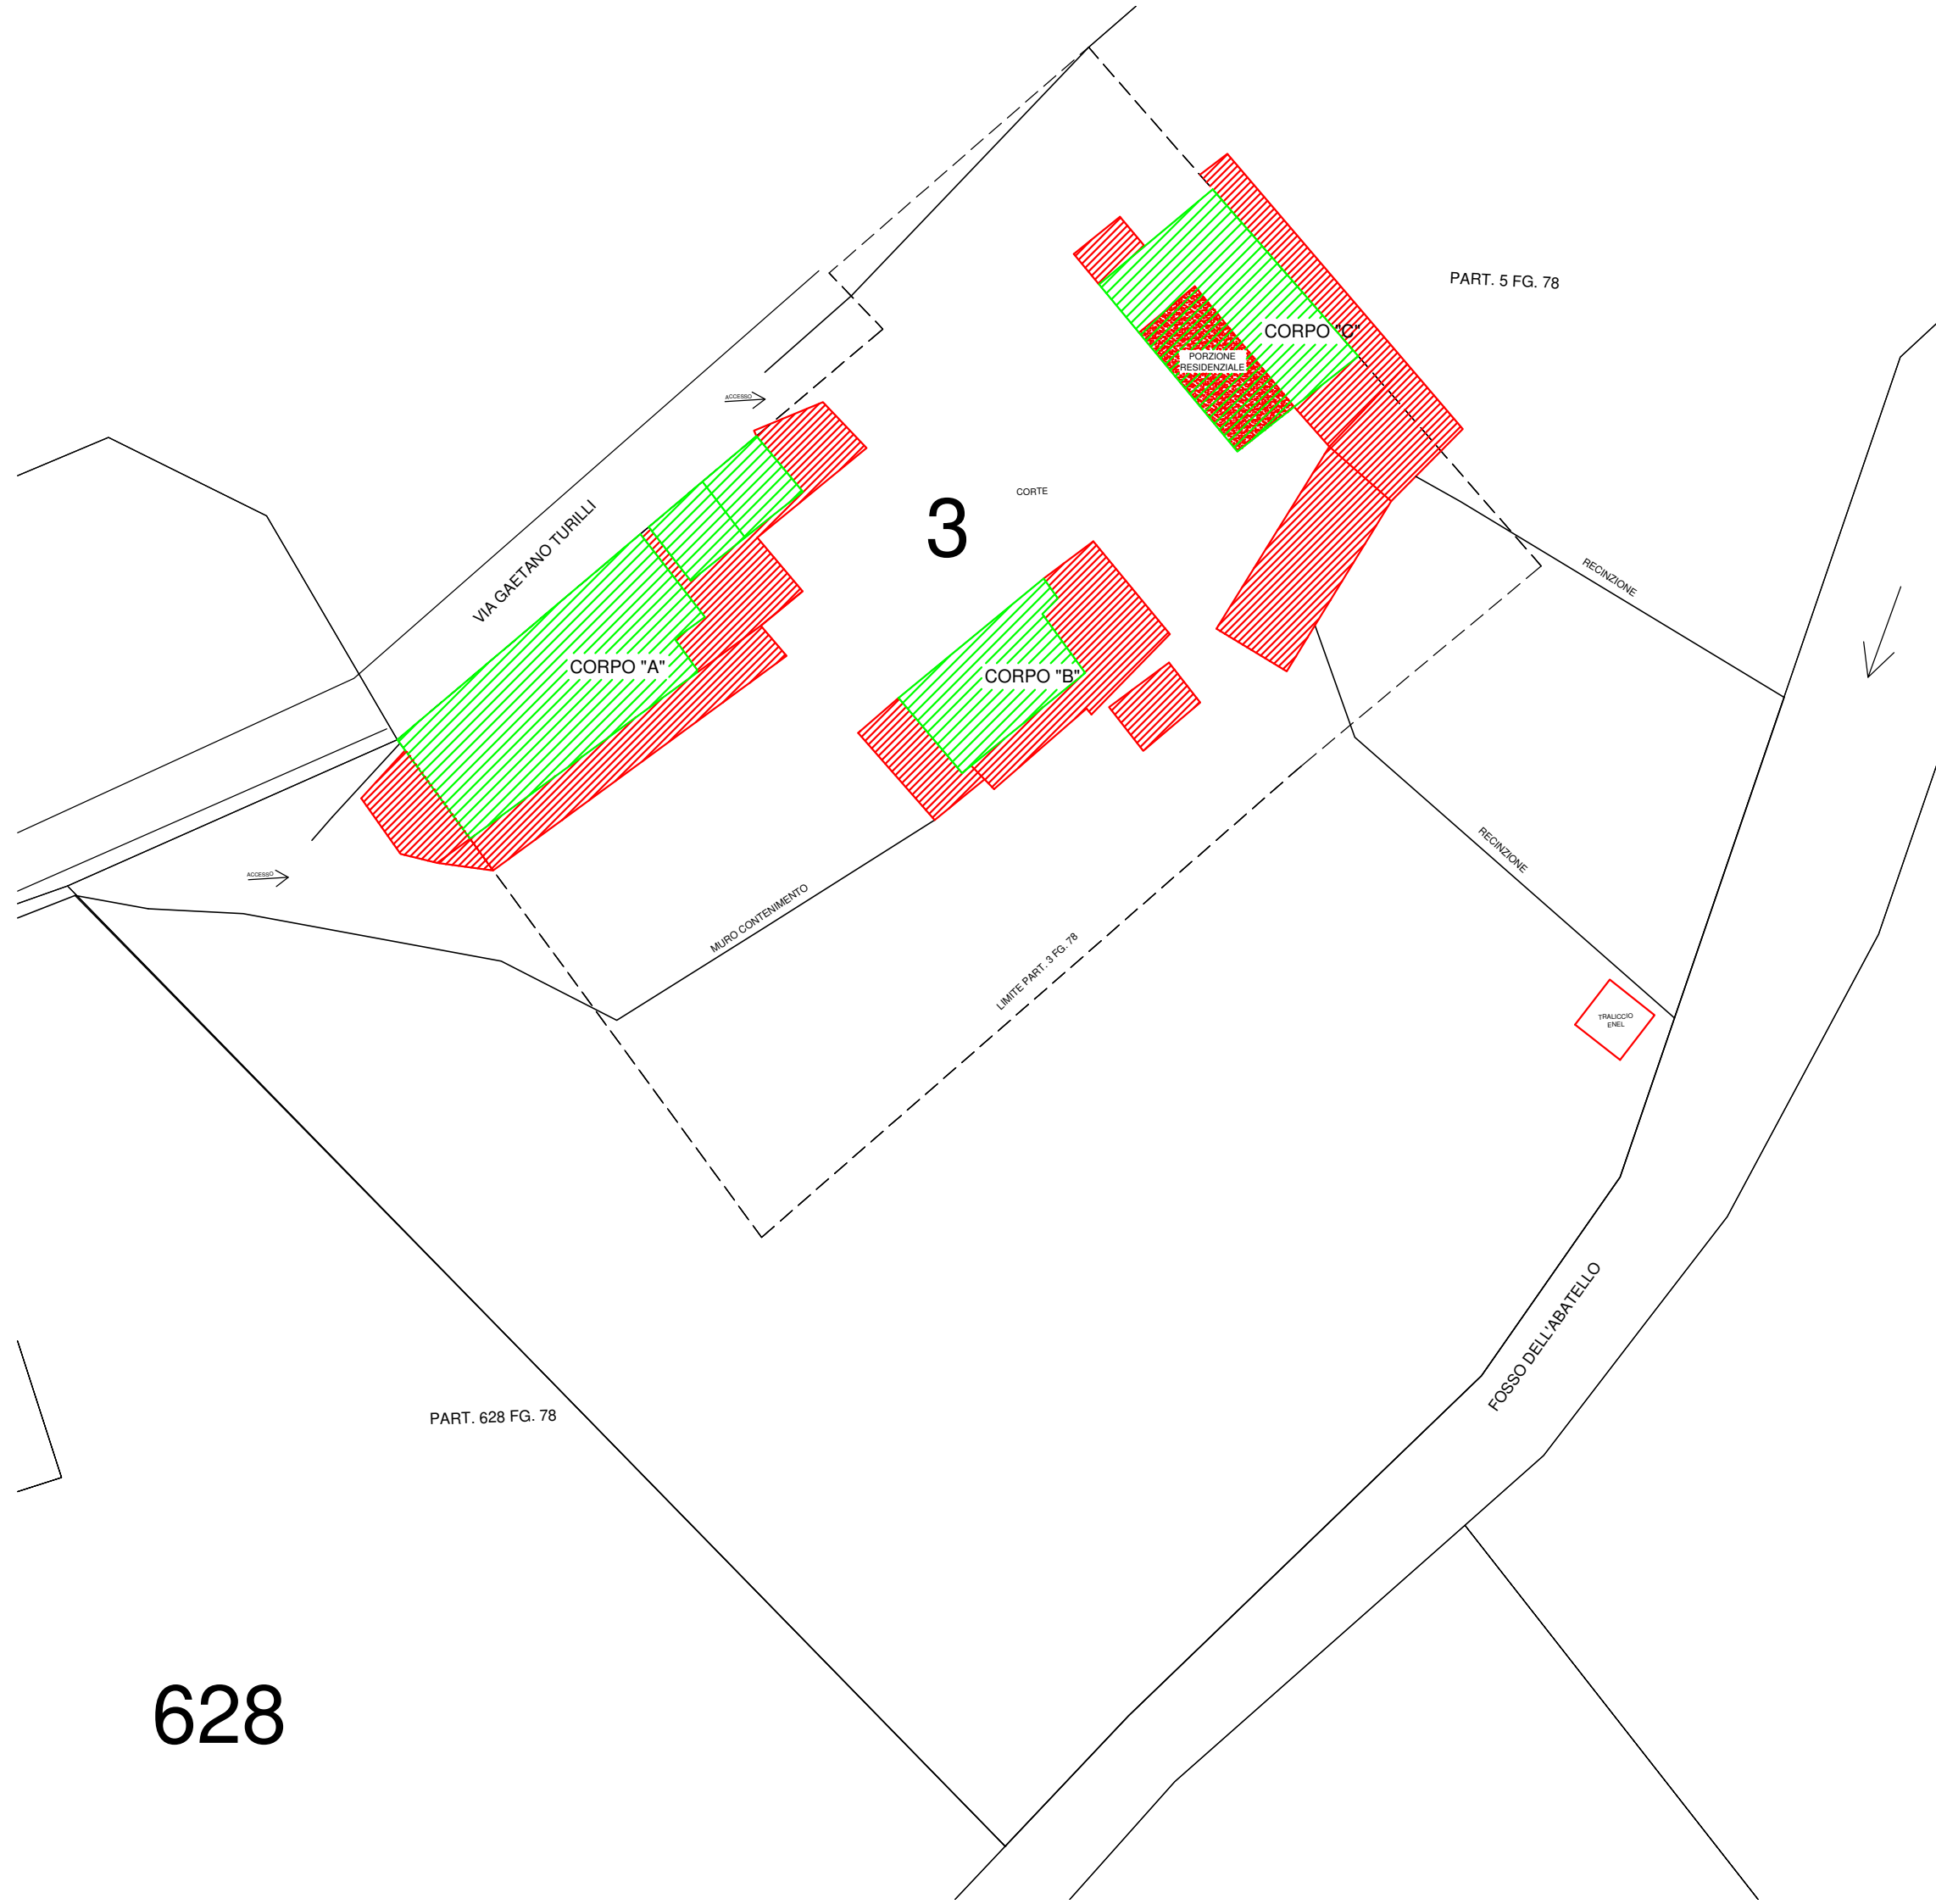
Allegati: *elaborazioni dei rilievi topografici*

Le risultanze del rilievo mostrano che lo stato dei luoghi, risulta notevolmente alterato rispetto alla mappa catastale. Negli allegati elaborati grafici, infatti, si è provveduto a rappresentare con diverse colorazioni gli immobili, attribuendo agli immobili censiti un colore verde ed agli immobili effettivamente rilevati in loco un colore rosso.

Nel dettaglio, sono stati individuati, per esigenze di chiarezza espositiva, tre corpi denominati rispettivamente con le lettere "A" "B" e "C". Il corpo "A", riguarda la porzione di maggiore consistenza destinata ad abitazioni e relative pertinenze. Mediante l'utilizzo del colore verde,

sono state rappresentate le porzioni ad oggi censite in mappa catastale, mentre con il colore rosso, vengono rappresentate tutte le porzioni dell'immobile esistenti in loco realizzate in ampliamento rispetto a quanto censito. All'interno della sagoma rappresentata, trovasi ubicata l'unità immobiliare residenziale attualmente censita al fg. 78, mapp. 3, sub. 1.

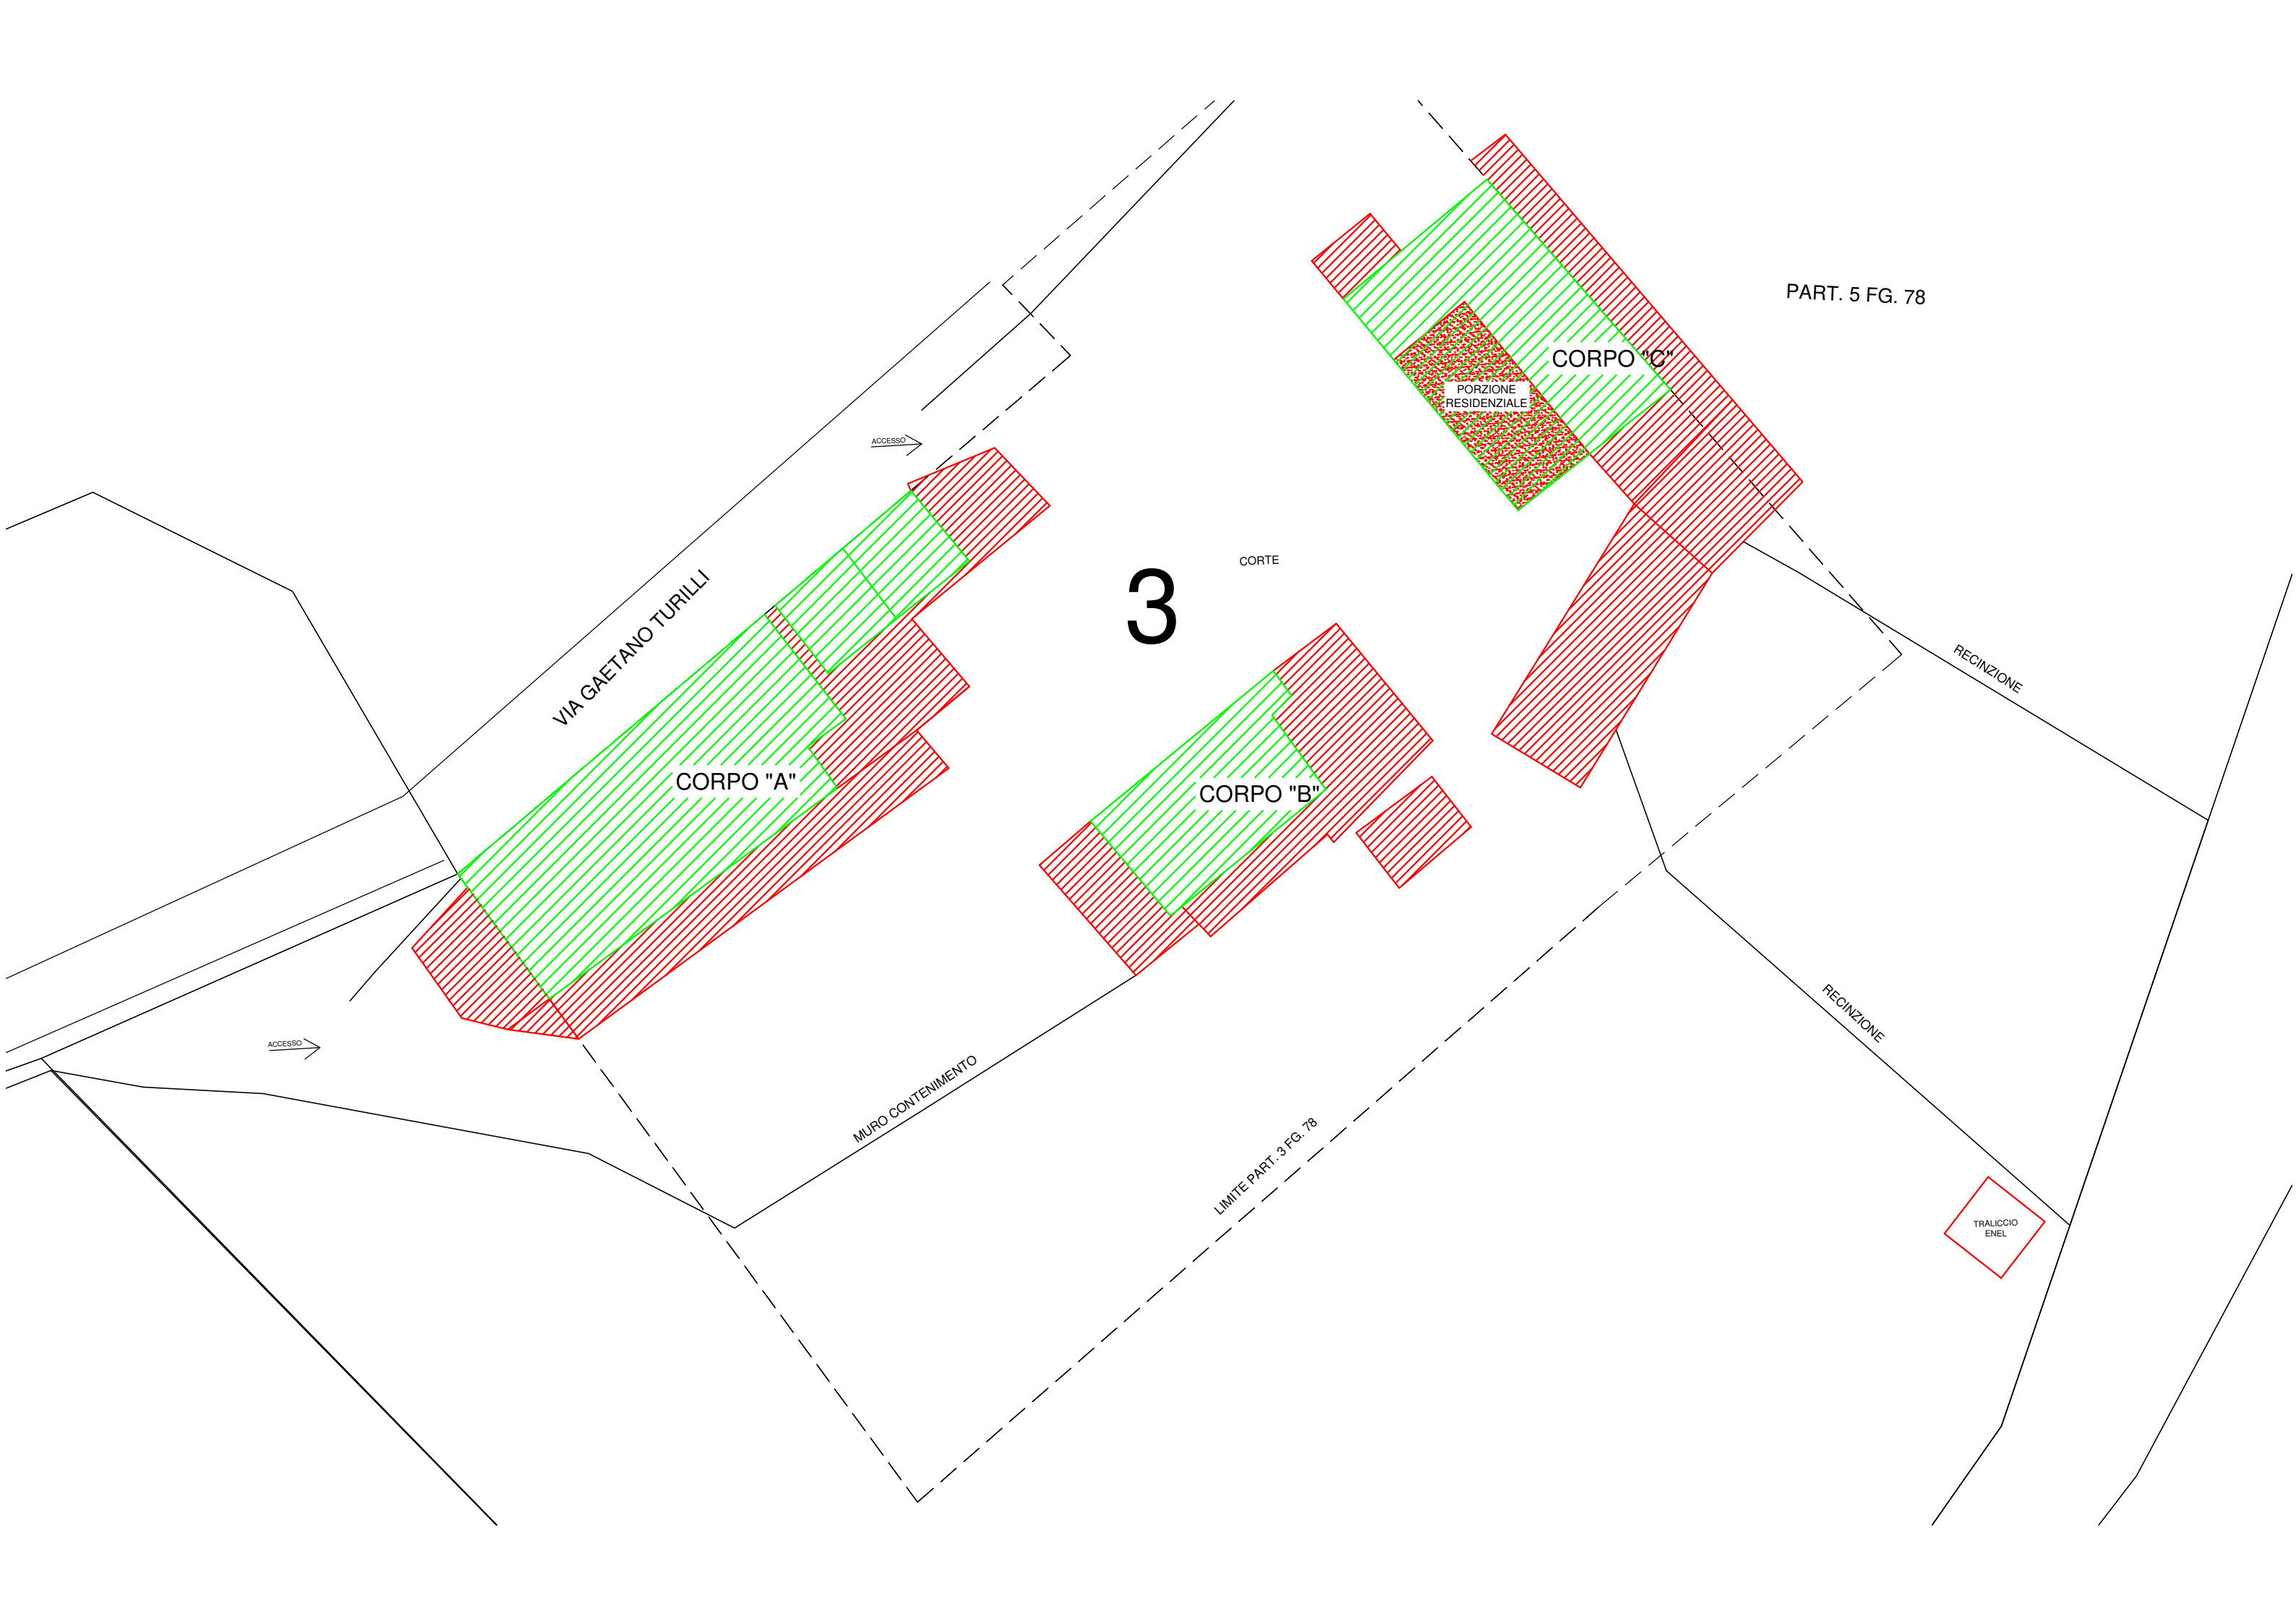
Il corpo "B", riguarda l'edificio censito al medesimo subalterno 1, avente destinazione "magazzino". Anche in questo caso, vengono rappresentate di colore rosso le porzioni realizzate in eccedenza alla sagoma rappresentata sia in mappa catastale che nella planimetria di dettaglio. Si evidenzia, inoltre, un utilizzo residenziale della costruzione.

Il corpo "C", comprende la porzione dell'unità immobiliare anch'essa identificata con il numero di subalterno 1 e rappresentata come tettoia. Anche in questo caso, si evidenziano notevoli edificazioni eccedenti la sagoma originaria rappresentata nella planimetria catastale, nell'estratto di mappa catastale e nell'ultimo tipo mappale redatto al fine di censire le unità immobiliari. La sagoma rappresentata di colore verde, rappresenta la porzione ad oggi censita ed all'interno della sagoma descritta come "tettoia" in planimetria catastale, si evidenzia la presenza di una porzione della stessa realizzata e come tale destinata ad abitazione (evidenziata di colore rosso puntinato).

Si rappresenta che lo stato dei luoghi presenta notevoli difformità rispetto a quanto ad oggi risulta catastalmente censito. Si evidenziano, infatti costruzioni o porzioni di esse realizzate in aderenza ai fabbricati originariamente censiti destinati ad abitazioni, stalle, tettoie e rimesse in totale contrasto con quanto effettivamente censito.
