TRIBUNALE ORDINARIO - MONZA

310/2021

CONSULENZA ESTIMATIVA GIUDIZIARIA

LOTTO 1

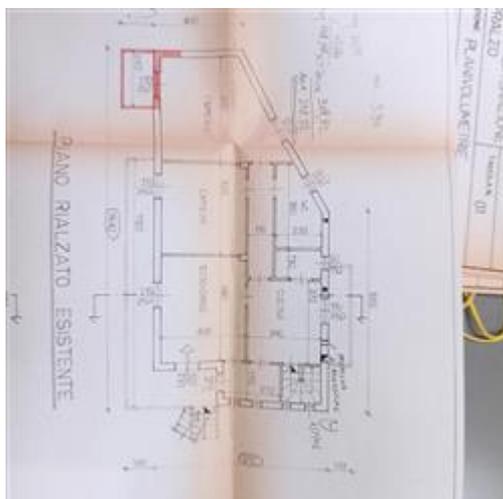
Sono state rilevate le seguenti difformità: Lo schema distributivo dello stato attuale del piano rialzato è conforme a quello riportato nei disegni di cui alla P.E. 643/95 con C.E. 199/96 rilasciata in data 11/12/96 sebbene non sia stata consegnata l'autorizzazione Enel per le distanze dalla linea elettrica alta tensione; si rileva la difformità del balconcino della camera da letto, realizzato con rientranza e non a sbalzo come evidenziato in rosso nell'elaborato grafico di cui alla pratica edilizia 343/1995 e C.E. 199/96. Non risulta in atti una revoca della concessione edilizia 199/1996 . Il piano seminterrato riportato nella citata C.E. 199/96 prevede la demolizione di tavolati, mai avvenuta. Il locale caldaia al seminterrato è più grande di quello evidenziato nelle pratiche edilizie, inoltre è dotato di finestre non indicate nei disegni. Il balcone della camera matrimoniale non è stato realizzato a sbalzo ma rientrante. Alcune quote interne del piano rialzato sono differenti rispetto ai disegni allegati alle pratiche edilizie. Nel piano seminterrato non sono realizzabili servizi igienici. Si dovrà esaminare con l'ufficio tecnico comunale la necessità o meno di presentazione della agibilità considerando anche lo stato della non conformità del piano primo non oggetto della presente procedura in quanto ora di proprietà di terzi con eventuali costi a carico dell'immobile oggetto di perizia al momento non definibili. (normativa di riferimento: pratiche edilizie approvate/rilasciate)

piano terra

Le difformità sono regolarizzabili mediante: pratica edilizia di sanatoria

- spese tecniche: €1.500,00
- sanzione amministrativa: €1.000,00
- rimozione sanitari del servizio igienico ubicati nella lavanderia al seminterrato: €500,00

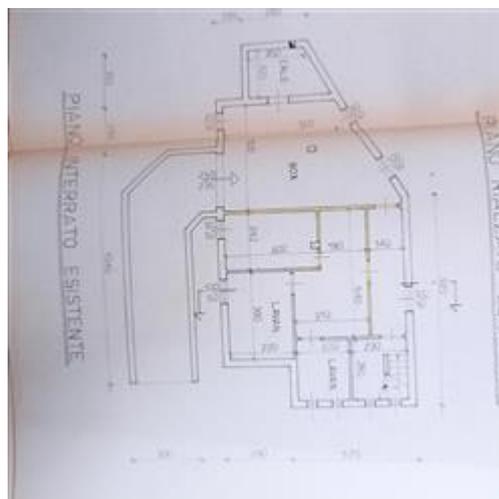
piano seminterrato; le demolizioni non sono state effettuate

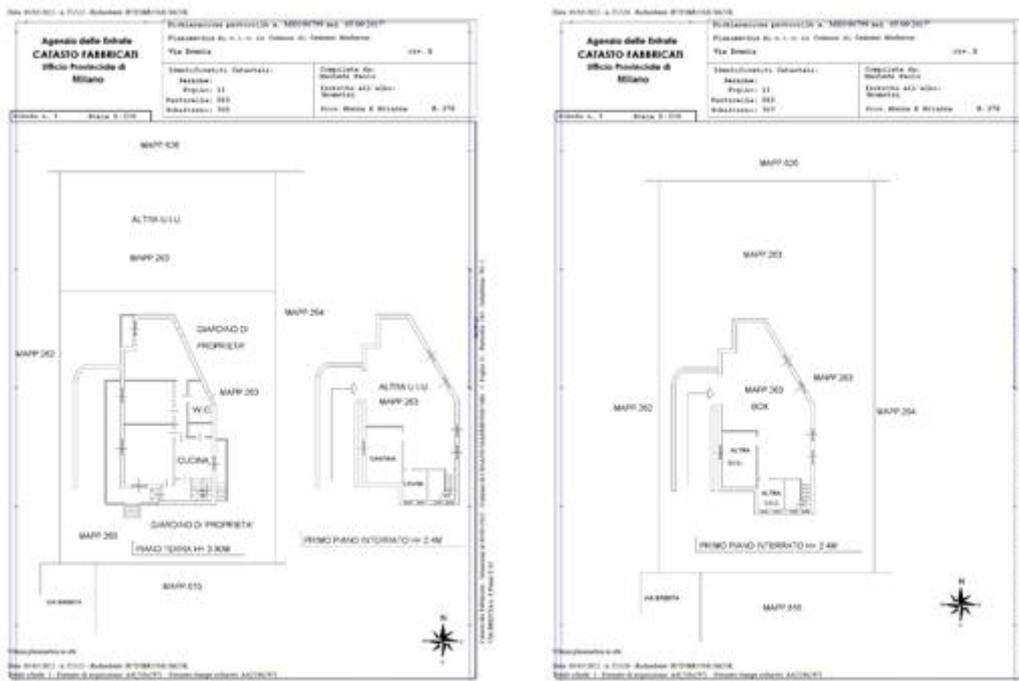
Sono state rilevate le seguenti difformità: Lo stato attuale del piano cantinato è diverso da quello riportato nella planimetria catastale, non è peraltro conforme a quello riportato nella pratica alla pratica di variante 343/1995 con concessione edilizia n. 199/96 subordinata ad ottenere l'autorizzazione ENEL che non è stata consegnata, inoltre anche la richiesta di sanatoria edilizia P.E. 33/17 è stata respinta/diniata. a quello della pratica iniziale; quote interne difformi rispetto a quelle indicate negli elaborati grafici della pratica edilizia. La particella 263 è di fatto frazionata in quanto una porzione di terreno è stata assegnata all'appartamento del primo piano quando è stata effettuata la sopraelevazione. (normativa di riferimento: planimetria catastale depositata)

Il bene oggetto di procedura è correttamente rappresentato in Catasto Edilizio Urbano al foglio 11 particella 310 subalterni 705 come da planimetria catastale in data 05/09/2017; non risulta necessario il frazionamento della particella 263 al Catasto Terreni in quanto le porzioni di giardino pertinenti, sia al subalterni 705 e 707 oggetto della presente perizia, sia quella del sub. 706 unità immobiliare al primo piano estranea alla procedura, sono correttamente identificate nelle rispettive planimetrie catastali, pertanto non vi è alcun problema di identificazione catastale e, al momento del decreto di trasferimento nel quale verrà ordinata la cancellazione totale del pignoramento. La porzione di particella 263 identificata con il sub 706 NON è bene venduto nella procedura in quanto di proprietà di terzi. Si ribadisce pertanto che NON E' NECESSARIO IL FRAZIONAMENTO AL C.T. DELLA PARTICELLA 263.

Le difformità sono regolarizzabili mediante: procedure DOCFA e PREGEO

- planimetrie catastali e DOCFA: € 800,00
- diritti catastali: € 100,00

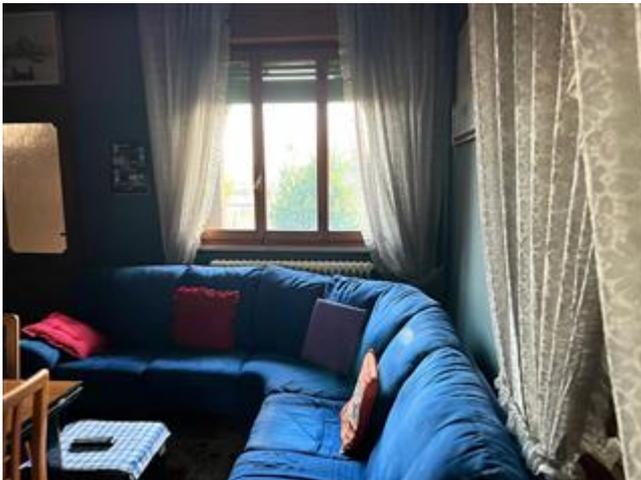
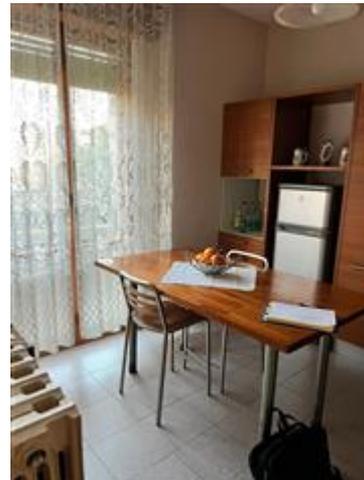
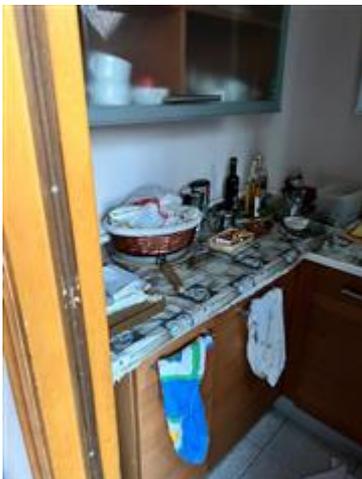
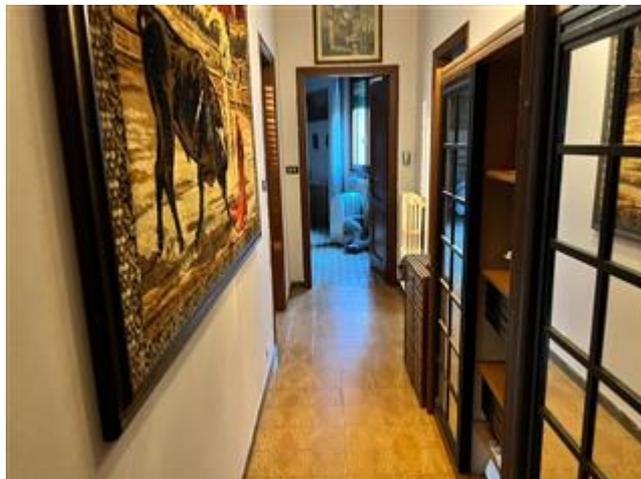
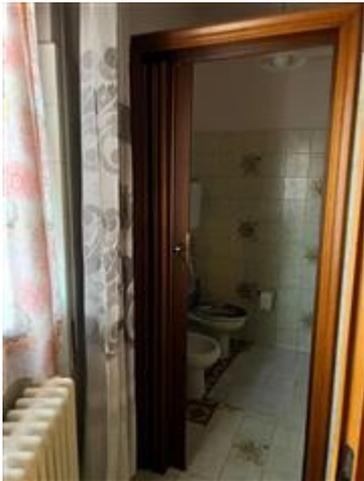
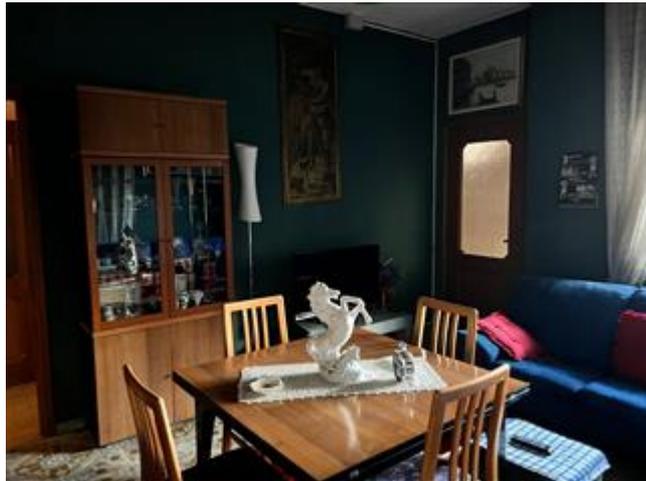
L'intero edificio sviluppa 3 piani, 2 piani fuori terra, 1 piano interrato. Immobile costruito nel 1964 ristrutturato nel 1972.

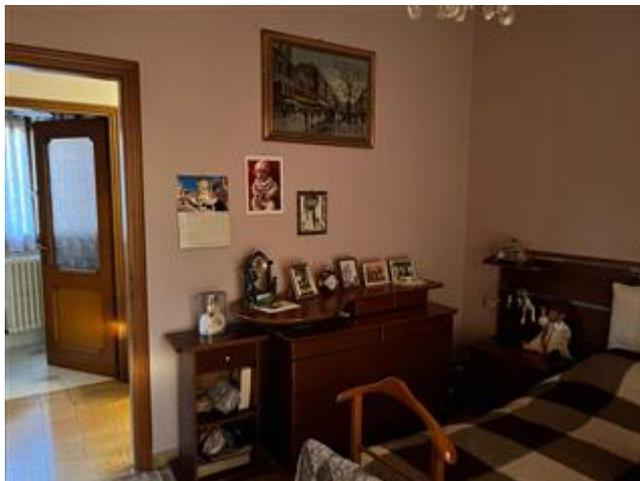
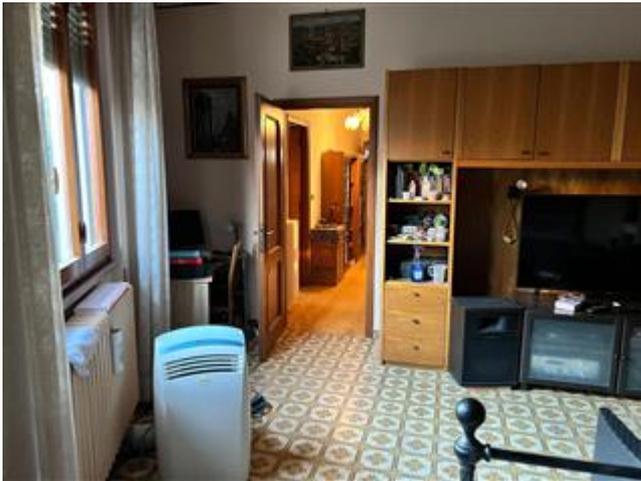
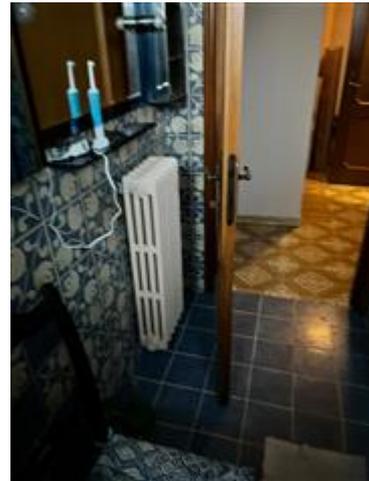
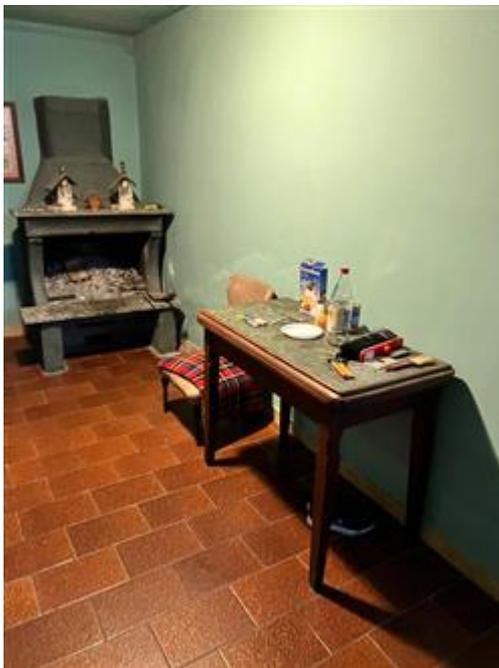
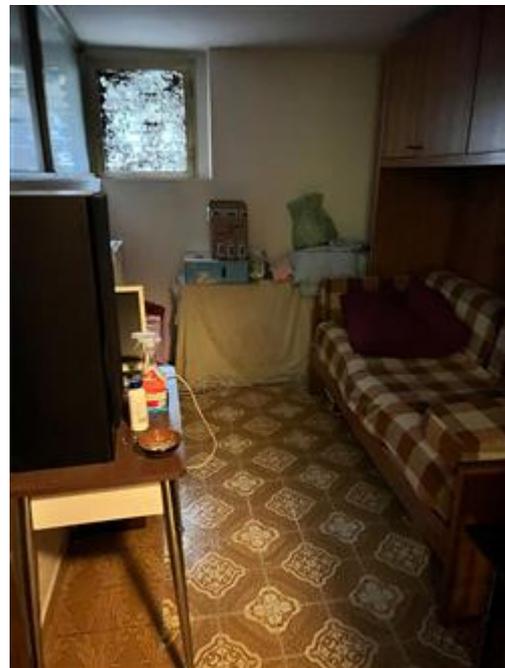
infissi esterni: anta realizzati in legno e vetro singolo al di sotto della media ★★☆☆☆☆☆☆☆☆

infissi interni: anta realizzati in legno con inserti in vetro al di sotto della media ★★☆☆☆☆☆☆☆☆

manto di copertura: realizzato in tegole in laterizio con coibentazione in non rilevabile nella media ★★☆☆☆☆☆☆☆☆

pareti esterne: costruite in laterizio con coibentazione in si , il rivestimento è realizzato in mattoni a vista paramano nella media ★★☆☆☆☆☆☆☆☆

elettrico: sottotraccia , la tensione è di 220 V conformità: conforme alle norme vigenti al peridio di costruzione; non sono disponibili certificati e/o dichiarazioni di conformità. nella media ★★☆☆☆☆☆☆☆☆

termico: autonomo con alimentazione in gas di rete pubblica i diffusori sono in termosifoni in ghisa conformità: conforme alle norme vigenti al periodo di installazione; non sono disponibili certificati e/o dichiarazioni di conformità. nella media ★★☆☆☆☆☆☆☆☆

solai: laterocemento nella media ★★☆☆☆☆☆☆☆☆

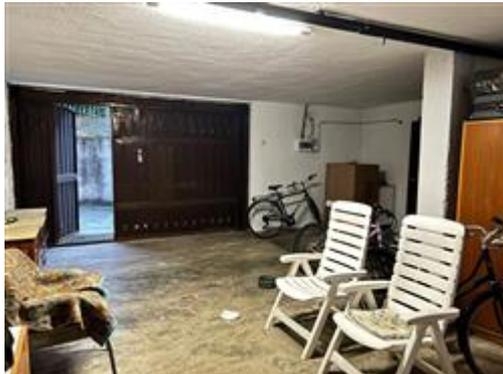
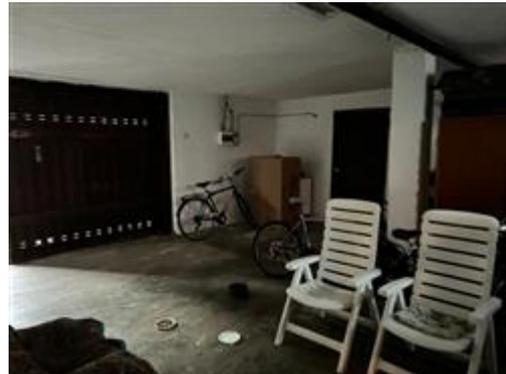
Lo stato esistente è difforme da quanto rappresentato nella planimetria catastale. Si precisa che la sig.ra Bertipaglia Maria è deceduta in data 14/05/2023. Per la definizione dell'aggiornamento dell'intestazione catastale del bene è necessaria la dichiarazione di successione , accettazione e/o rinuncia all'eredità.

L'intero edificio sviluppa 3 piani, 2 piani fuori terra, 1 piano interrato. Immobile costruito nel 1964 ristrutturato nel 1972.

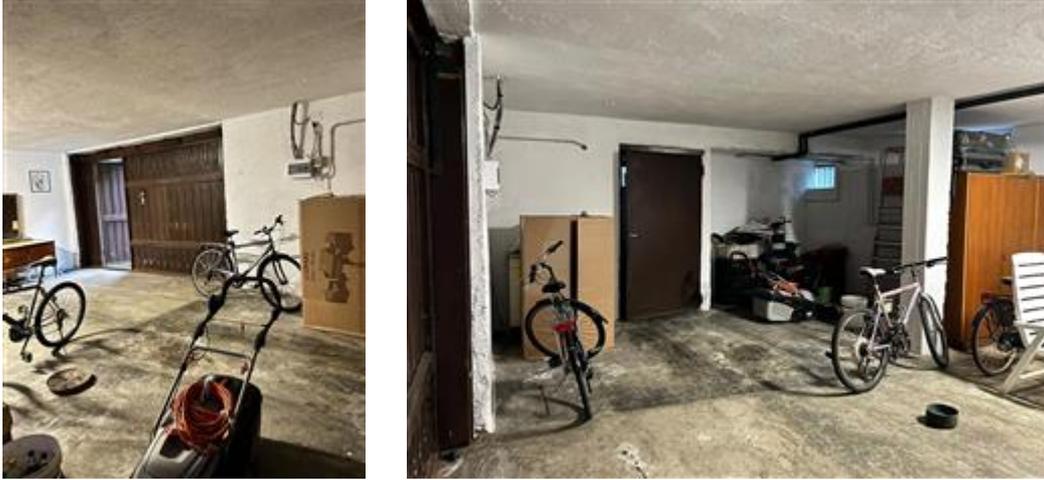
Ampio box interrato dell'edificio di cui al corpo a). Pavimentazione in cls, impianto elettrico, serranda metallica. Dal box si accede, sia al locale caldaia, sia alle cantine ove è ubicata la scala di accesso all'appartamento al piano rialzato. Stato di manutenzione sufficiente.
