**TRIBUNALE CIVILE E PENALE DI BARI**  
**IV Sezione Civile – Ufficio Fallimenti**

Procedura R.F. N°82/201

**RELAZIONE DI STIMA**

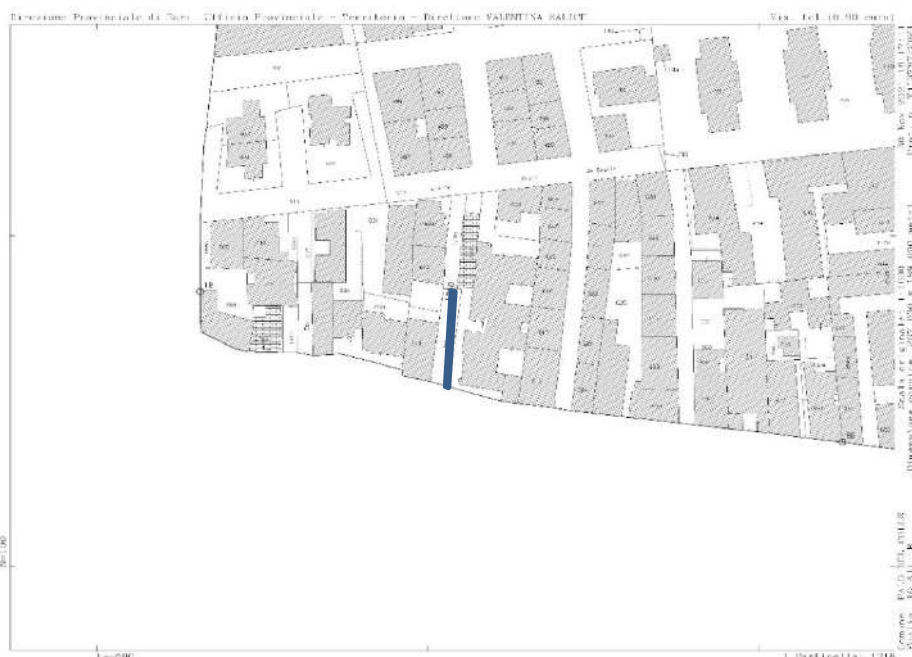
**Fig.n.8:** Stralcio estratto di mappa catastale - Comune di Palo del Colle, Foglio 10, Particella 1218

A seguito del sopralluogo effettuato presso l'immobile sopra identificato è emerso che il Bene F nello stato di fatto non costituisce alcun terreno diversamente da quanto invece denunciato al Nuovo Catasto Terreni. Da quanto si è potuto verificare in sito infatti la particella costituisce una pertinenza esterna recintata e pavimentata di un fabbricato condominiale (fg 10 part 611).

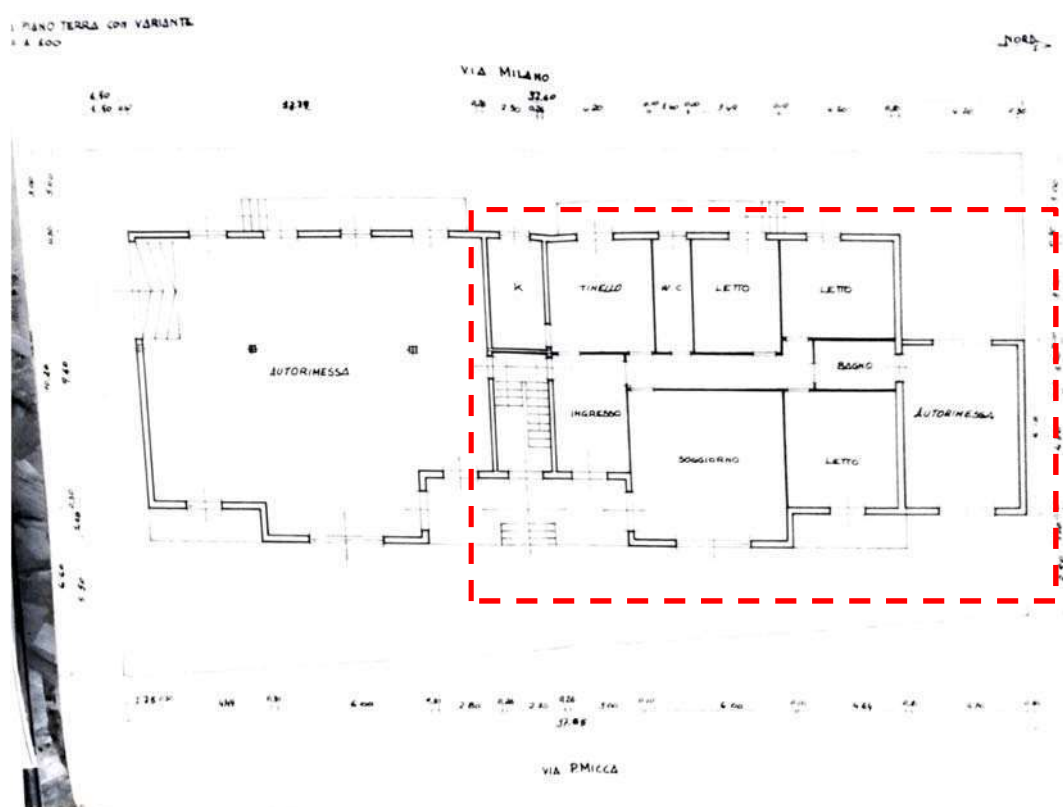
Fig.n.22: BENE B- Stralcio L.E. n.1592/91

Nello stato di fatto l'immobile è difforme rispetto all'ultimo titolo edilizio in capo all'immobile per diversa distribuzione interna degli spazi.

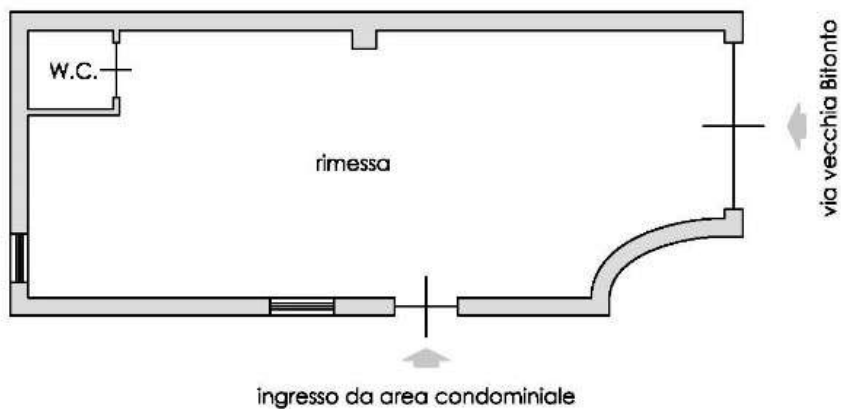
Fig.n.30: BENE H- Planimetria stato di fatto (da rilievo)

L'immobile nello stato di fatto è conforme ai titoli edilizi in capo all'immobile.
