Fallimento ██████████ in liquidazione
n. 23/2021 R.G. Fall. Tribunale di Cosenza

Relazione di stima

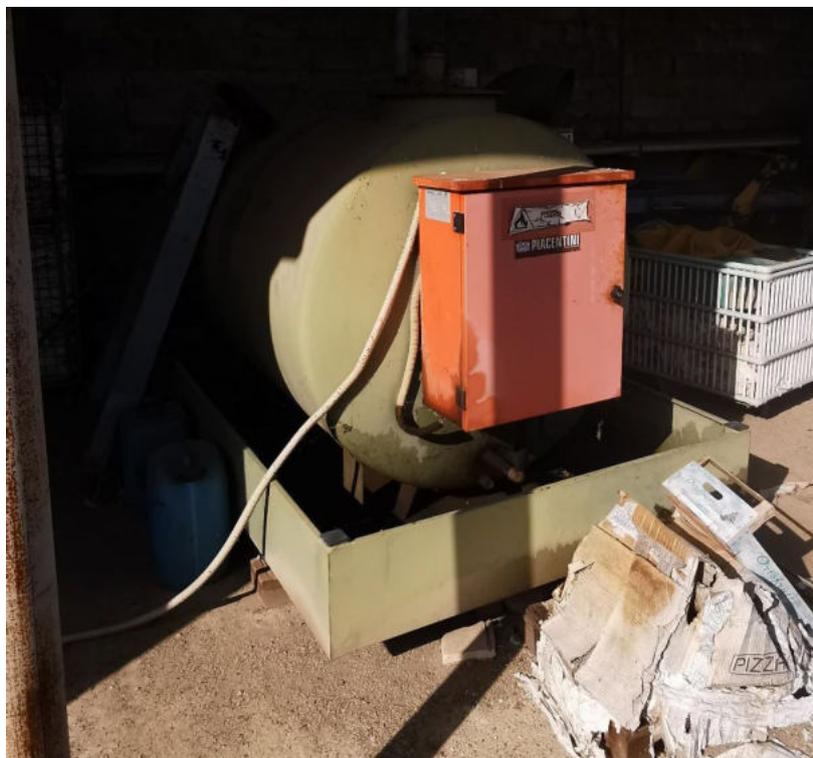
Foto 1: Serbatoio carburante.

Serbatoio carburante con vasca di contenimento.

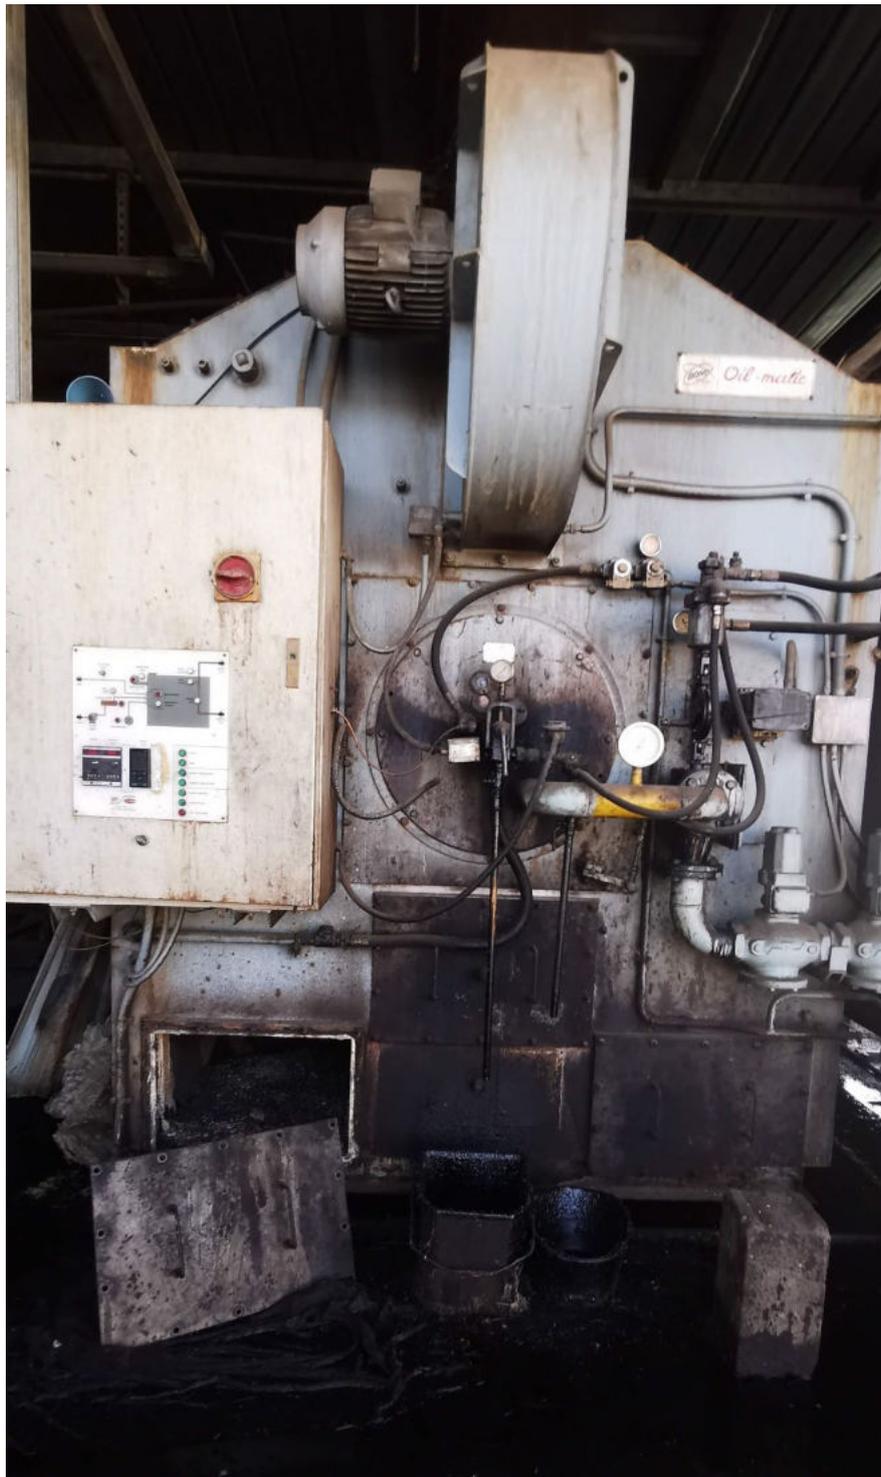
Foto 3: Centrale termica a olio diatermico - OIL MATIC

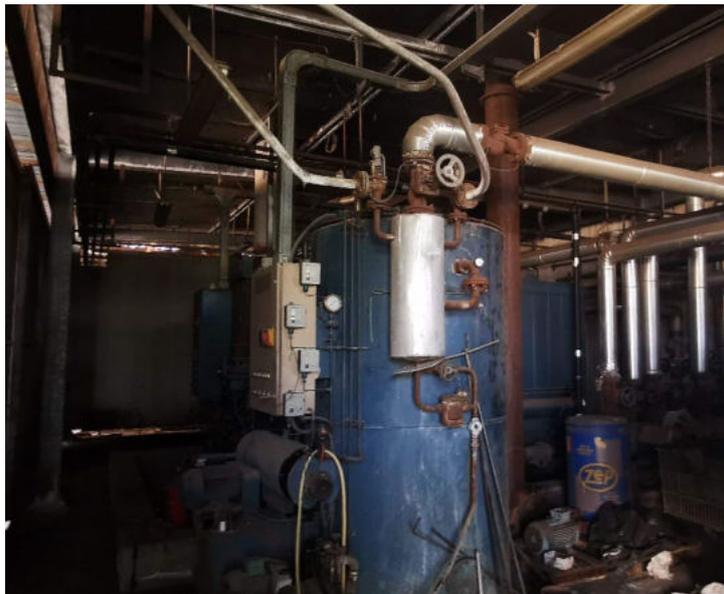
Foto 4: Generatore vapore d'emergenza.

Bene acquistato da SMI s.r.l. con fatt. 103 del 16.09.1999 - £ 165.750.000 (€ 85.602,73). Il generatore di vapore ha superato il suo periodo di vita utile ed è necessario nuovamente assoggettarlo ad una revisione e alle verifiche di legge propedeutiche al suo riutilizzo. Il valore di stima di seguito riportato tiene conto della vetustà del bene, dei costi per effettuare tali operazioni, e del fatto che la vendita

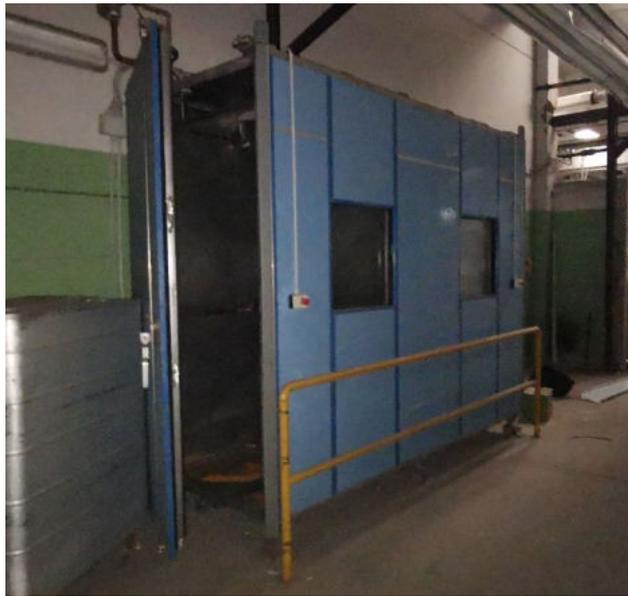
Foto 5: Cabina sterilizzatrice materassi.

Cabina sterilizzatrice acquistata da CO.ME.CA s.r.l. con Fatt. 137 del 31.07.2007 al prezzo di € 3.000,00.

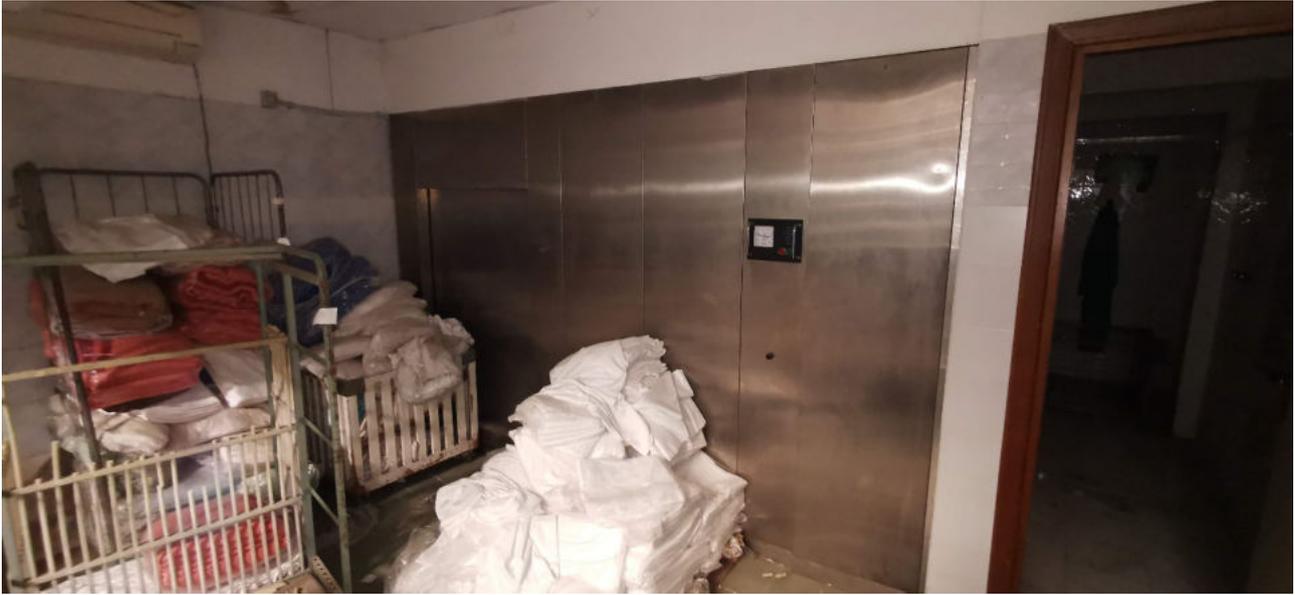
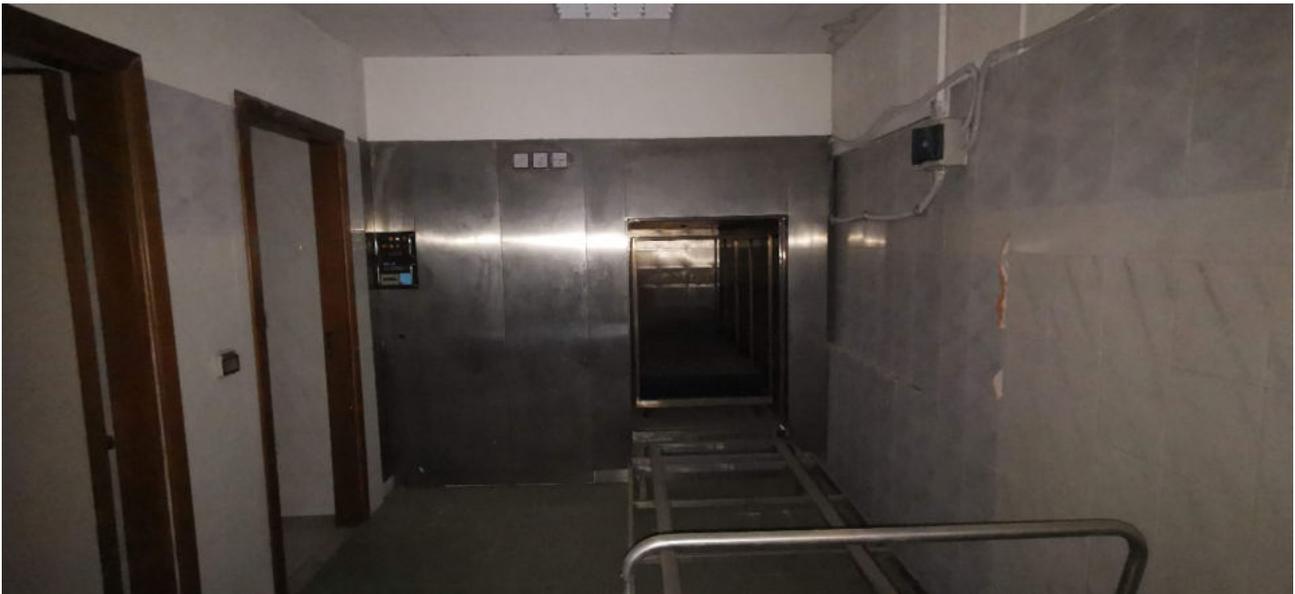
.3.4.2 Cabina sterilizzatrice ELA62.

Foto 6: Cabina sterilizzatrice ELA62

Foto 7: Cabina sterilizzatrice ELA62.

Cabina sterilizzatrice mod. ELA62 acquistata da CO.ME.CA di Gagliardi Ignazio con Fatt. 7 del 22.05.2006 al prezzo di € 10.000,00:

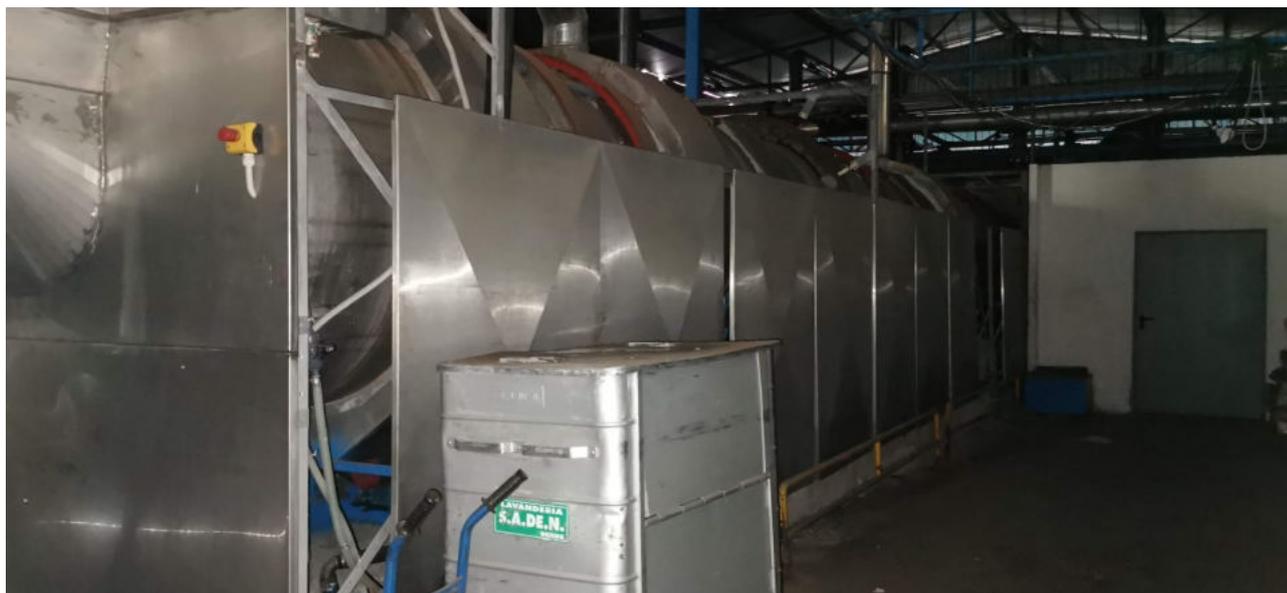
4.3.5.2 Lavacontinua VOSS ARCHIMEDIA 21 camere.

Foto 8: Lavacontinua VOSS ARCHIMEDIA 21 Camere – parziale.

Lavacontinua a 21 camere con cilindro di diametro 1600 mm, pannello manuale di comando, lunghezza della macchina 22 m.

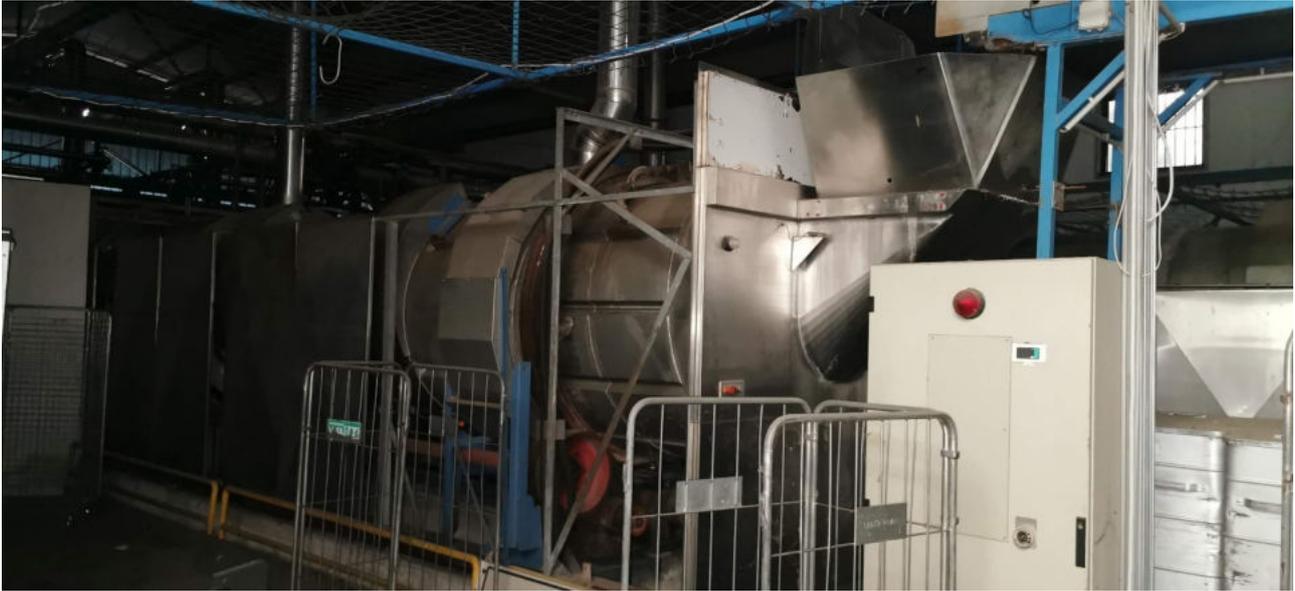
4.3.5.3 Lavacontinua VOSS ARCHIMEDIA 13 camere.

Foto 9: Lavacontinua VOSS ARCHIMEDIA 13 Camere - parziale.

Lavacontinua a 13 camere con cilindro di diametro 1600 mm, pannello manuale di comando, lunghezza della macchina 14 m.

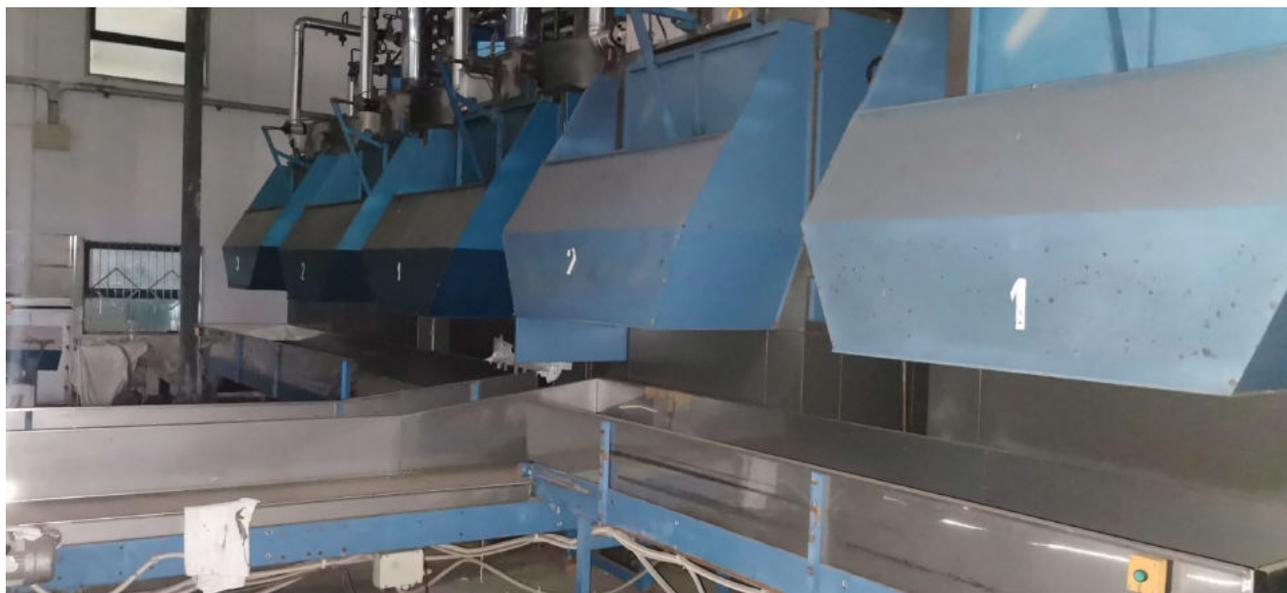
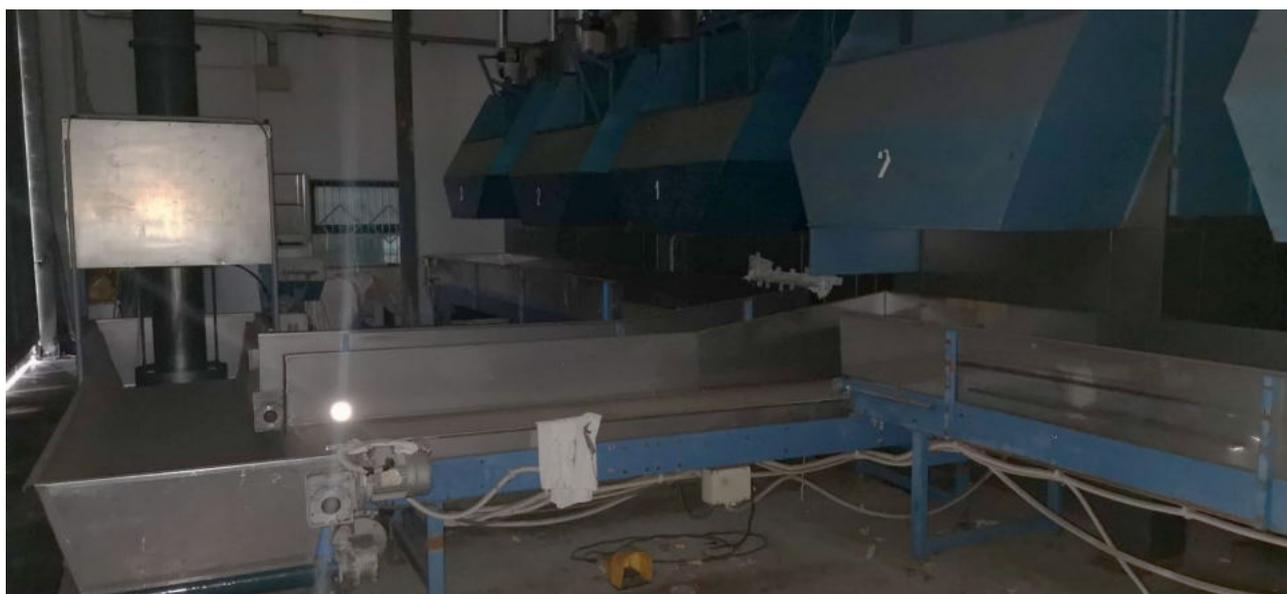
4.3.5.4 Sistema pre-presa, pressa e nastro trasportatore - linea 1.

Foto 10: Sistemi pre-presa e nastri trasportatori linee 1 e 2.

Foto 11: Sistemi pre-presa e nastri trasportatori linee 1 e 2.

Non è stato possibile reperire informazioni sulla data e sul costo di acquisto. Il sistema è, con buona probabilità, coevo alla installazione della lavacontinua a cui afferisce. Il più probabile valore di mercato di tale sezione, nelle condizioni a cui oggi si trova ammonta a € 7.000,00:

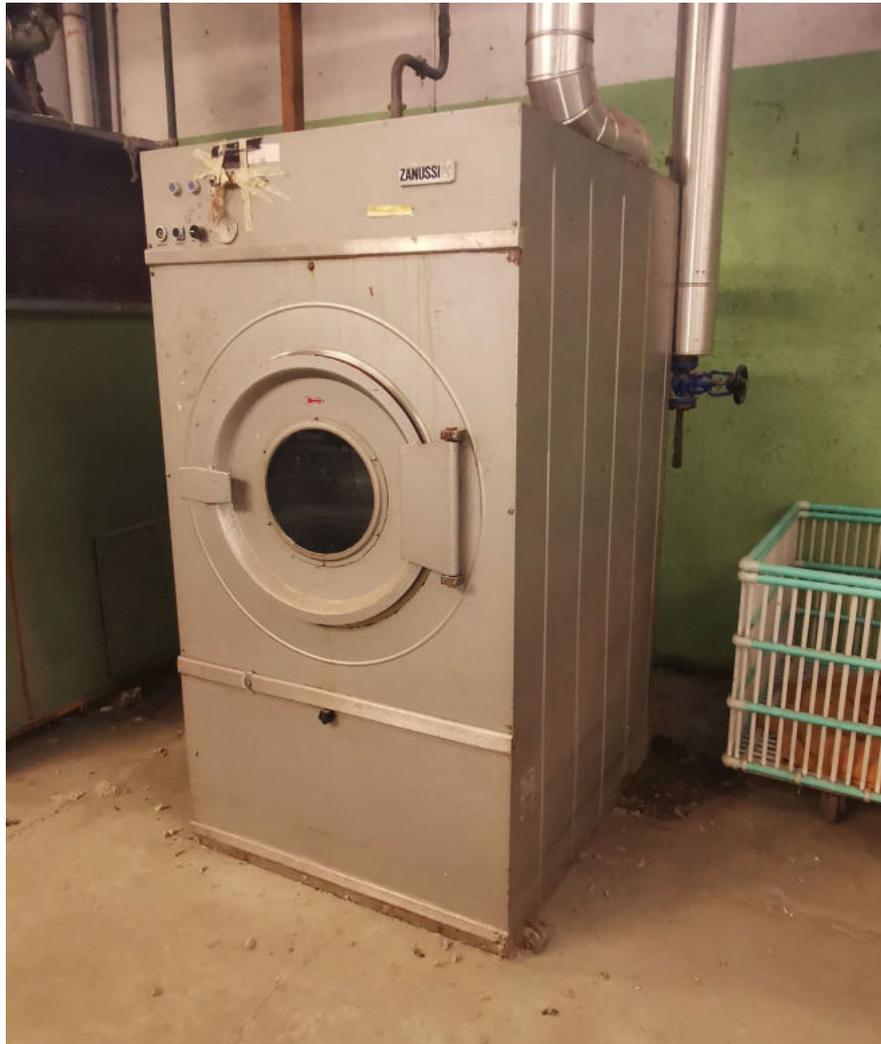
4.3.5.6 Essiccatore Zanussi mod. 45019502

Foto 12: Essiccatore Zanussi

Essiccatore Zanussi mod. 45019502 matr. C15028502 anno di produzione 2002 capacità lt. 20.

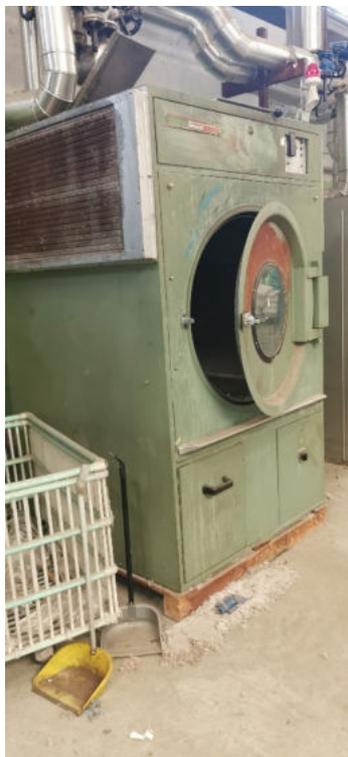
Foto 13: Essiccatore Triveneta Grandi Impianti.

Essiccatore ad olio diatermico. Attualmente è nelle condizioni di rottame. Il valore va determinato al momento dell'alienazione alla quotazione del rottame ferroso a quella data e previa pesatura.

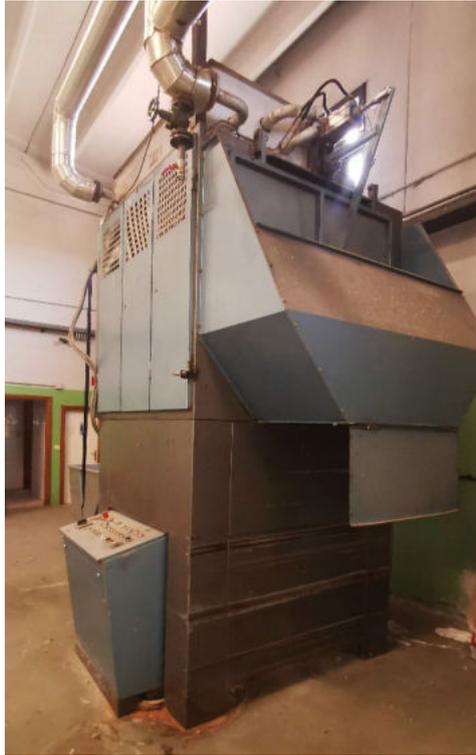
Foto 14: Essiccatore ad olio diatermico Passat-

Essiccatore ad olio diatermico PASSAT mod. 29412 tipo 25315HO anno 1983.

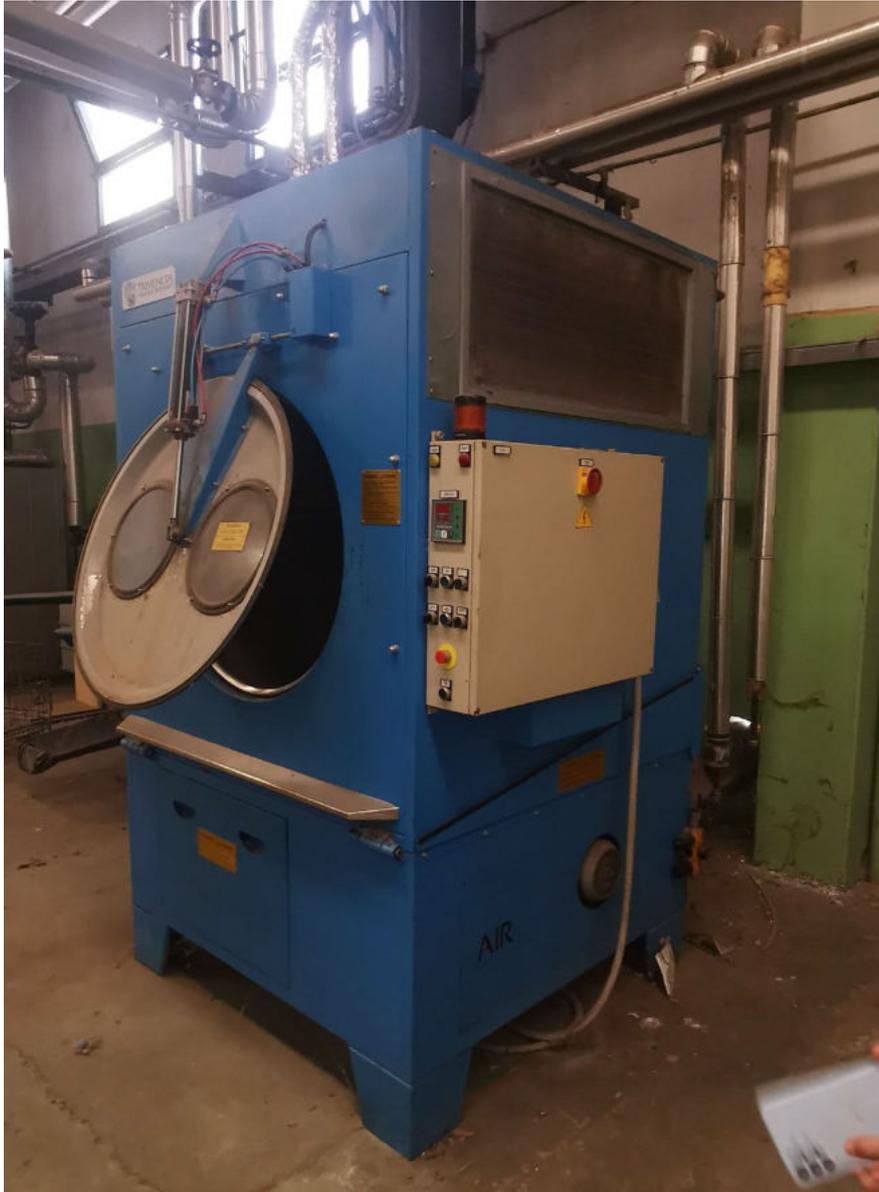
4.3.5.9 Essiccatore Triveneta grandi impianti.

Foto 15: Essiccatore Triveneta Grandi Impianti.

Essiccatore ad olio diatermico Triveneta Grandi Impianti modello E/75 RO matr. 0721 anno di produzione 2007.

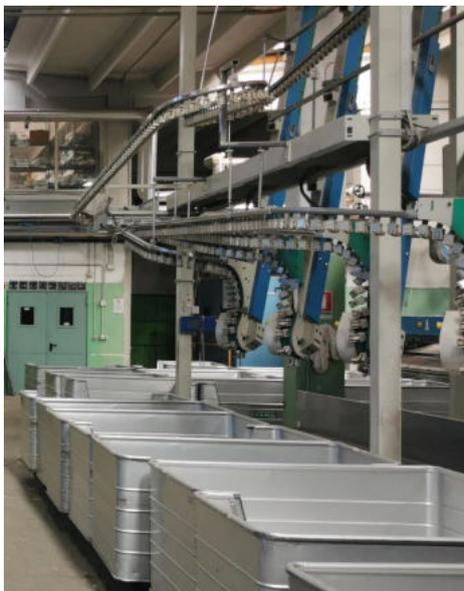
Foto 16: Impianto trasporto biancheria alla stiratura.

Impianto acquistato da TRENT con fatt. 7268 del 25.10.2006, al costo di € 57.950,00;

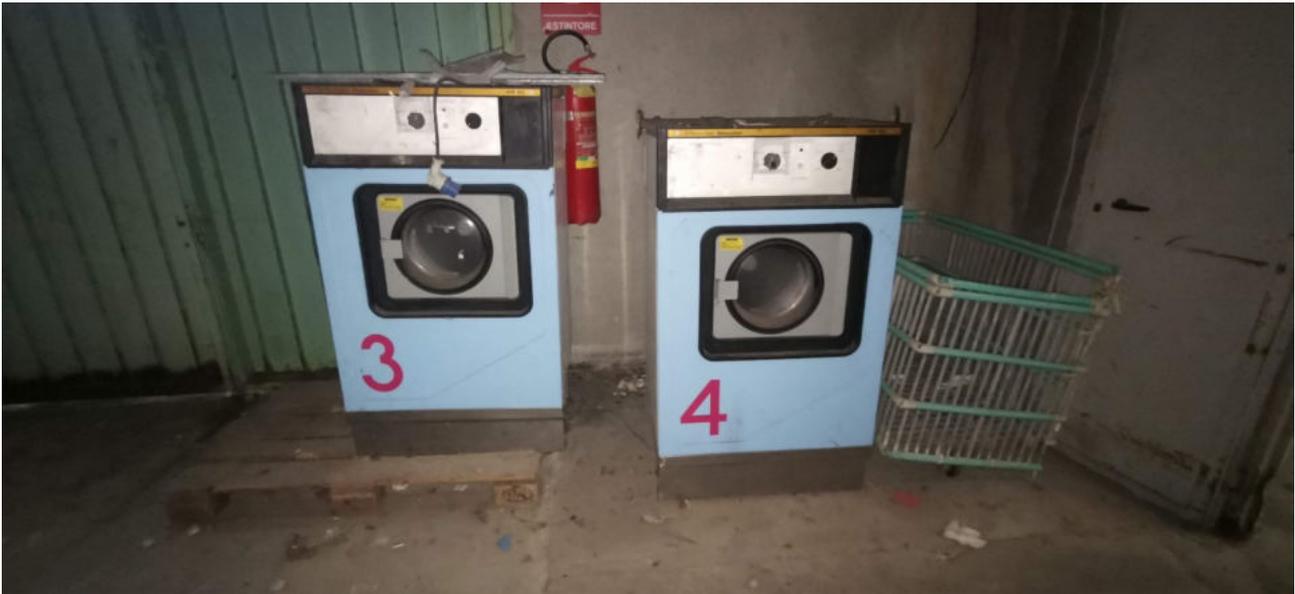
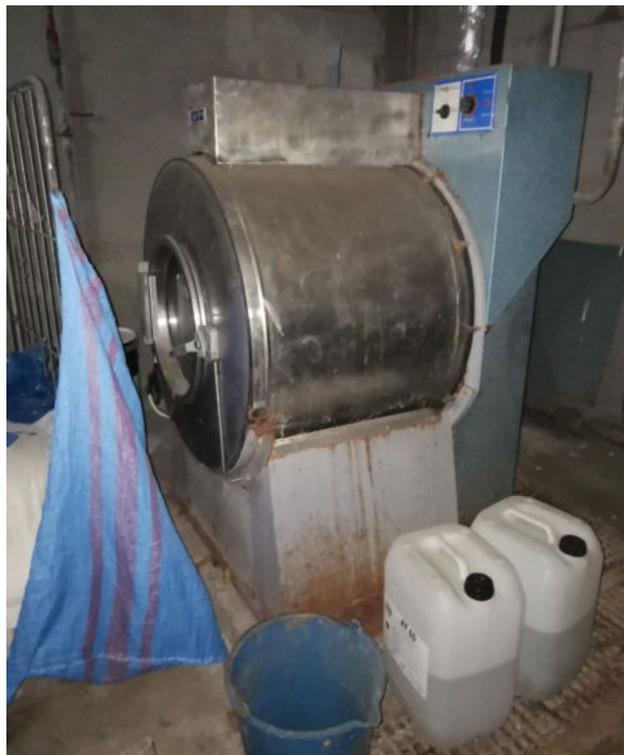
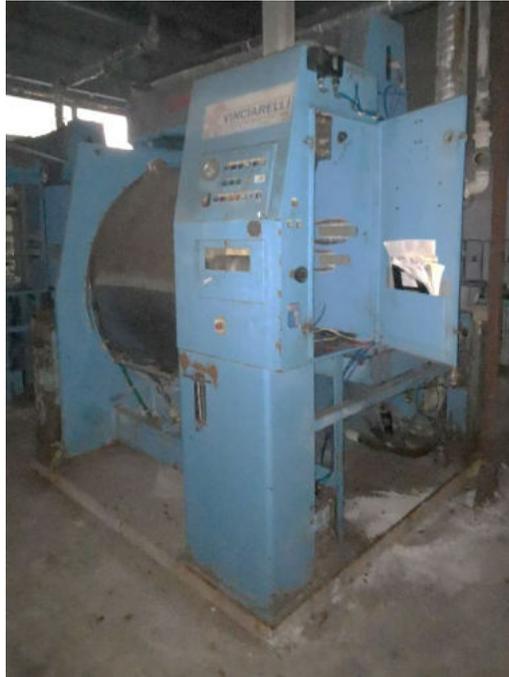
4.3.5.11 Lavacentrifughe.

Acquisite all'attivo fallimentare vi sono n. 3 lavacentrifughe oltre a due accantonate e non più utilizzate per la lavorazione. Alcune lavacentrifughe hanno subito il furto delle parti elettriche e quindi sono oggi fortemente danneggiate. In ogni caso tutte le lavacentrifughe presenti nello stabilimento sono ridotte allo stato di rottame. Possono essere vendute quali rottami ferrosi il cui valorizzabile al momento della vendita sulla base del prezzo corrente del rottame ferroso a quella data e del peso da valutarsi una volta eliminate le zavorre di cemento presenti nelle macchine.

Foto 17: Lavacentrifughe.

Foto 18: Lavacentrifuga.

Foto 19: Lavacentrifuga.

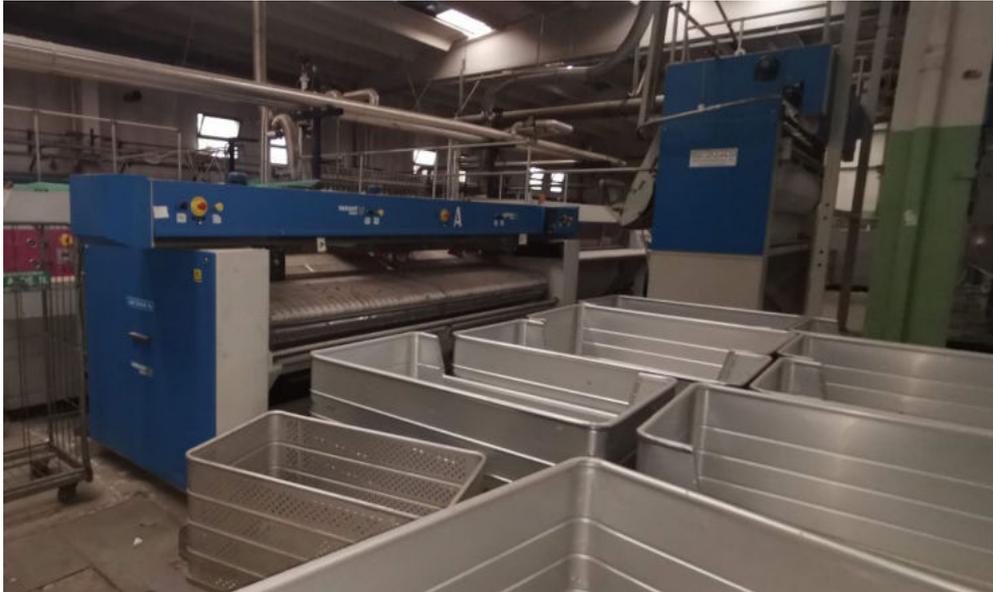
Foto 20: Introduttore Jensen Variant 2000

- **Introduttore Jensen Variant 2000:** Vista l'età della macchina e il suo stato d'uso il suo valore commerciale attuale è da ritenersi nullo.

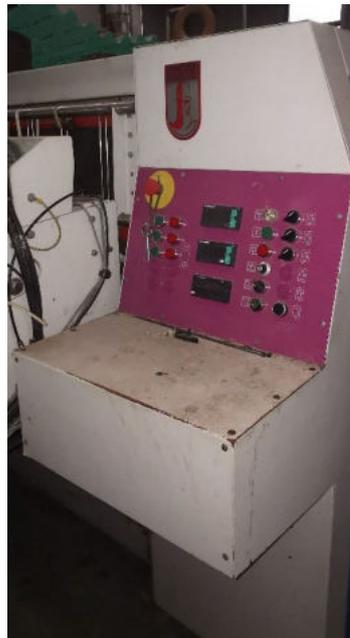
Foto 21: Mangano ad olio diatermico a tre rullo Dooge.

- **Mangano 3 rulli Dhooge:** mangano ad olio diatermico a tre rulli.

La macchina è stata acquistata con fatt. 176 del 19.02.2003 al prezzo di € 13.000,00. La macchina è all'ultimo anno della sua vita utile.

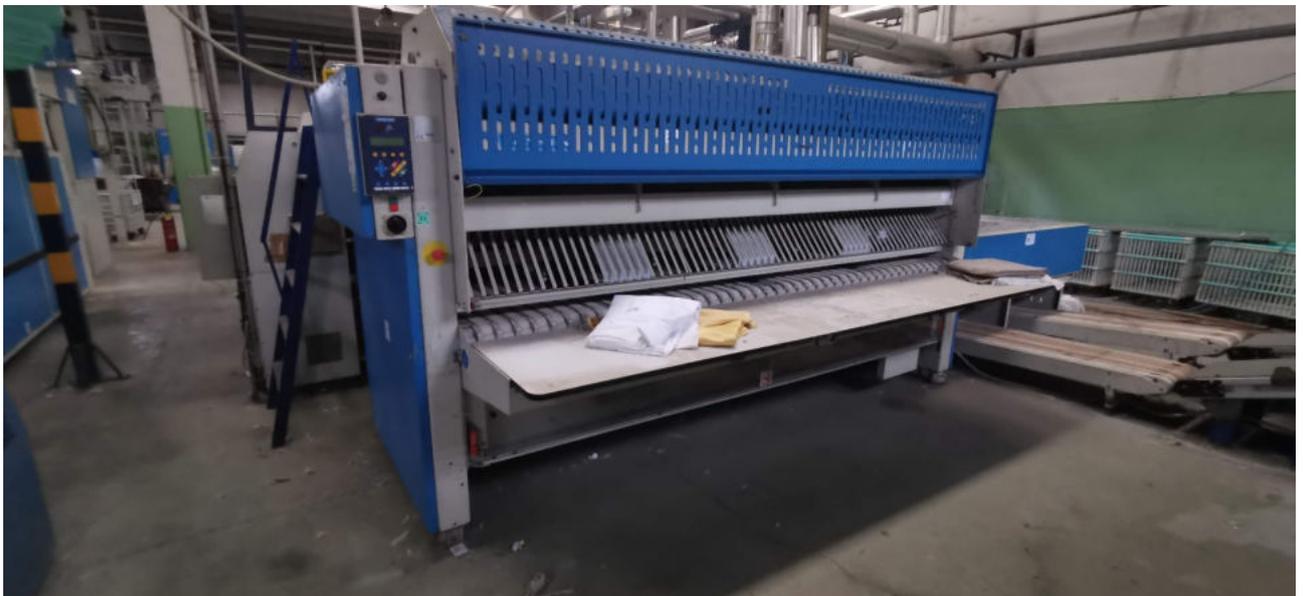
- **Piegatore Kelvin:** mod. KUR07.01.A AA matr. 23320 – anno di costruzione 1995. Vista l'età della macchina e il suo stato d'uso il suo valore commerciale attuale è da ritenersi nullo.

Foto 22: Piegatore Kelvin.

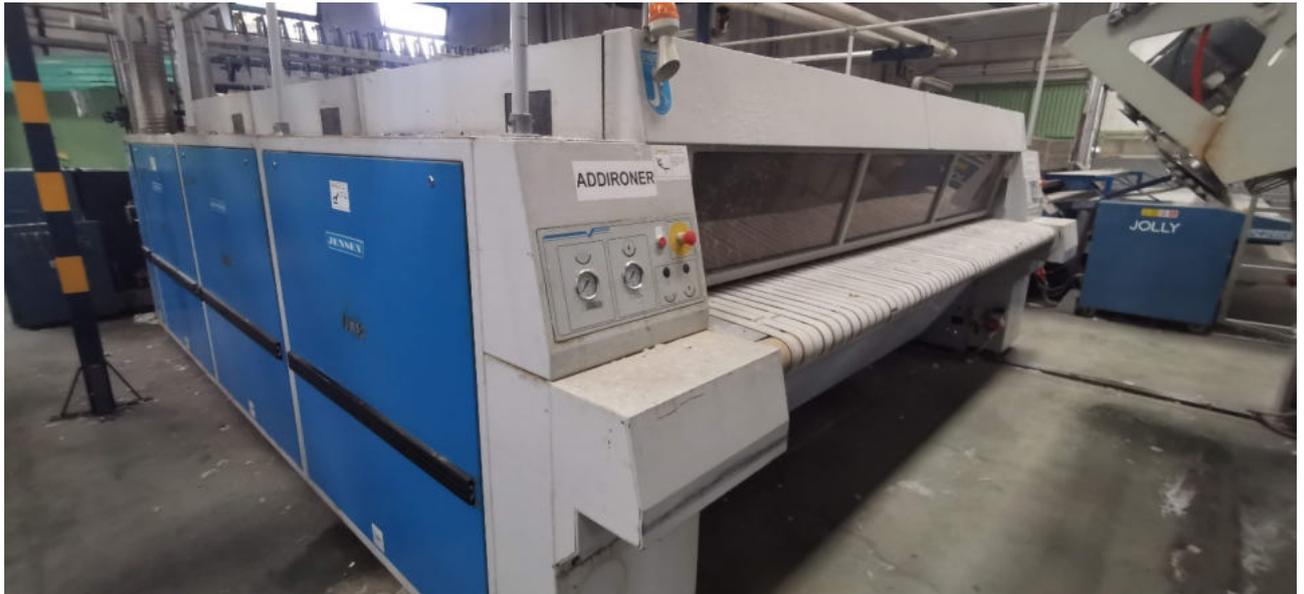
Foto 23: Introduttore Jensen Addironer.

Mod. Addironer 2000 – tipo 33M-3R 800 x 3300 mm. matr. 06196336/2002 – anno di costruzione 2001. - Vista l'età della macchina e il suo stato d'uso il suo valore commerciale attuale è da ritenersi nullo.

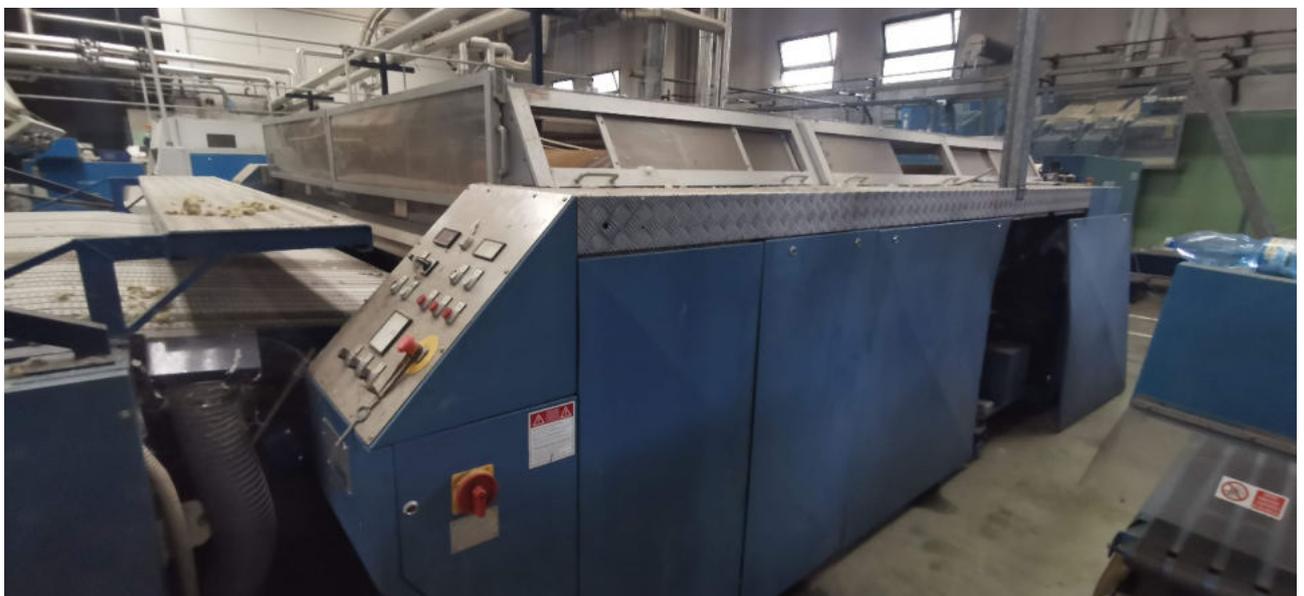
- **Mangano a 3 rulli PASSAT:** mangano ad olio diatermico a tre rulli. Vista l'età della macchina e il suo stato d'uso il suo valore commerciale attuale è da ritenersi nullo.

Foto 24: Mangano a tre rulli Passat.

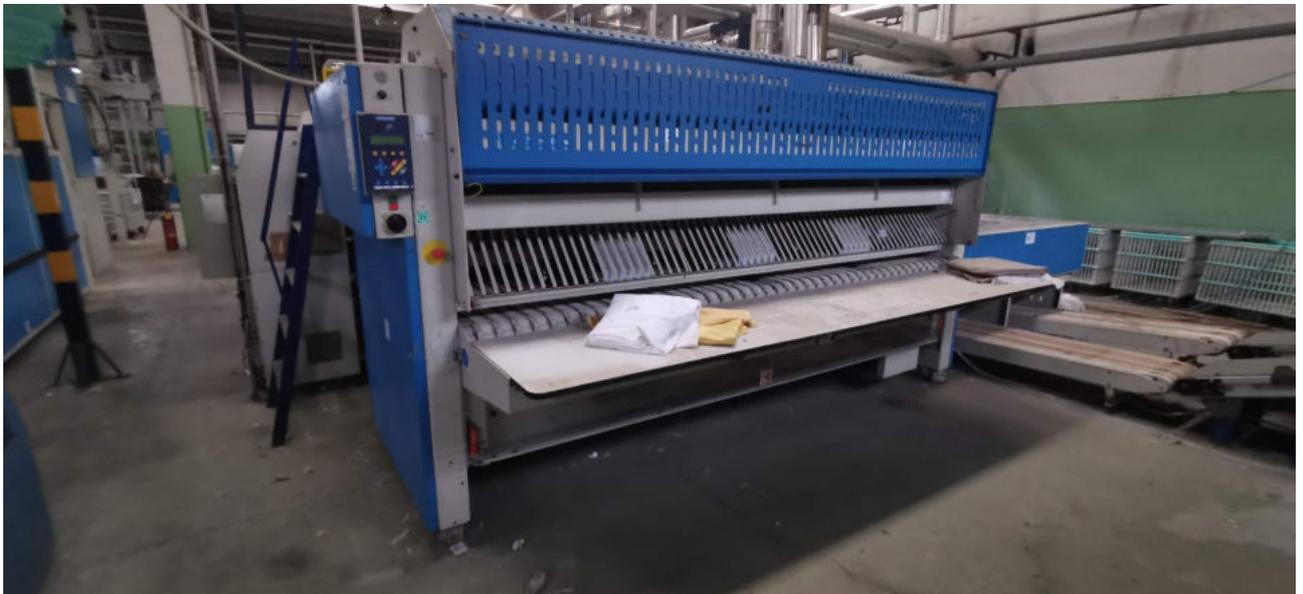
- **Accatatore Pizzardi mod. Simplex:** accatatore a pinza a ribaltamento matricola 537 - data di produzione 07.1994. Anche per questa macchina risulta ampiamente superato il periodo di vita utile. Sul mercato dell'usato il prezzo per una macchina simile si aggira intorno ai 3.000,00 € - 4.000,00 €. Nel nostro caso possiamo ritenere congruo il prezzo di € 3.500,00 a cui applicare l'abbattimento forfettario del 15% per tener conto che la vendita in sede fallimentare è esente da garanzia per vizi.

Foto 25: Accatatore Pizzardi mod. Simplex.

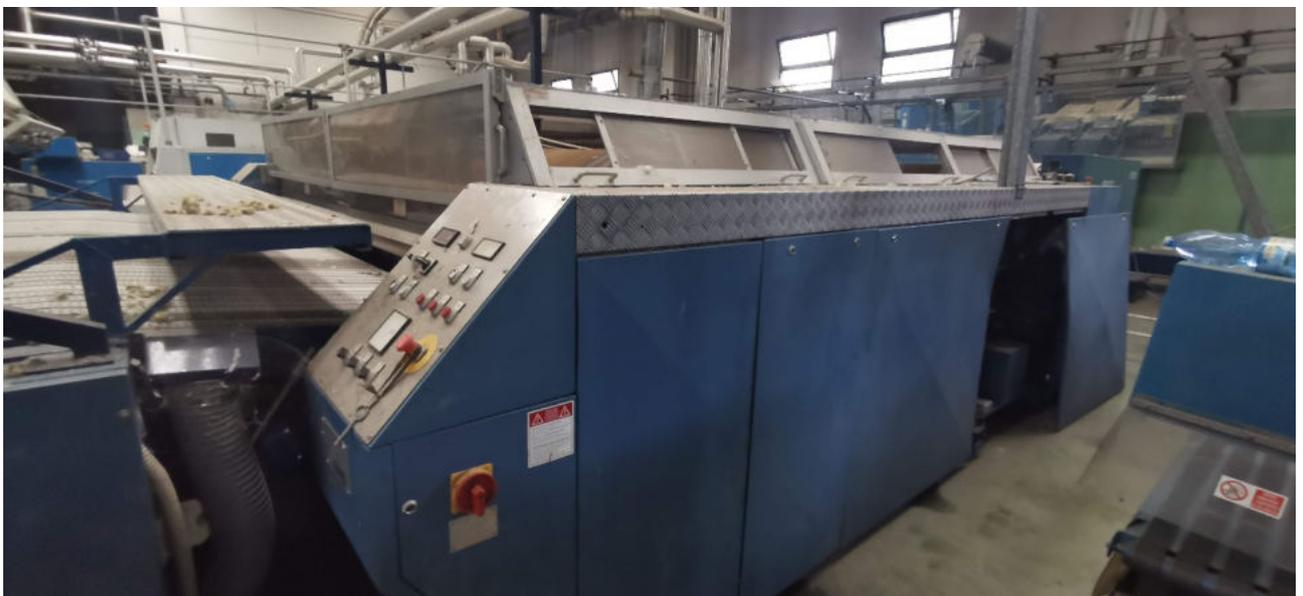
- **Mangano ad olio diatermico 3 rulli PASSAT:** tipo SMP 3x800x3300 – matr. 108455 anno di costruzione 1990. La macchina ha ampiamente superato il suo periodo di vita utile. Il suo valore commerciale è oggi da ritenersi nullo.

Foto 28: Mangano ad olio diatermico tre rulli Passat

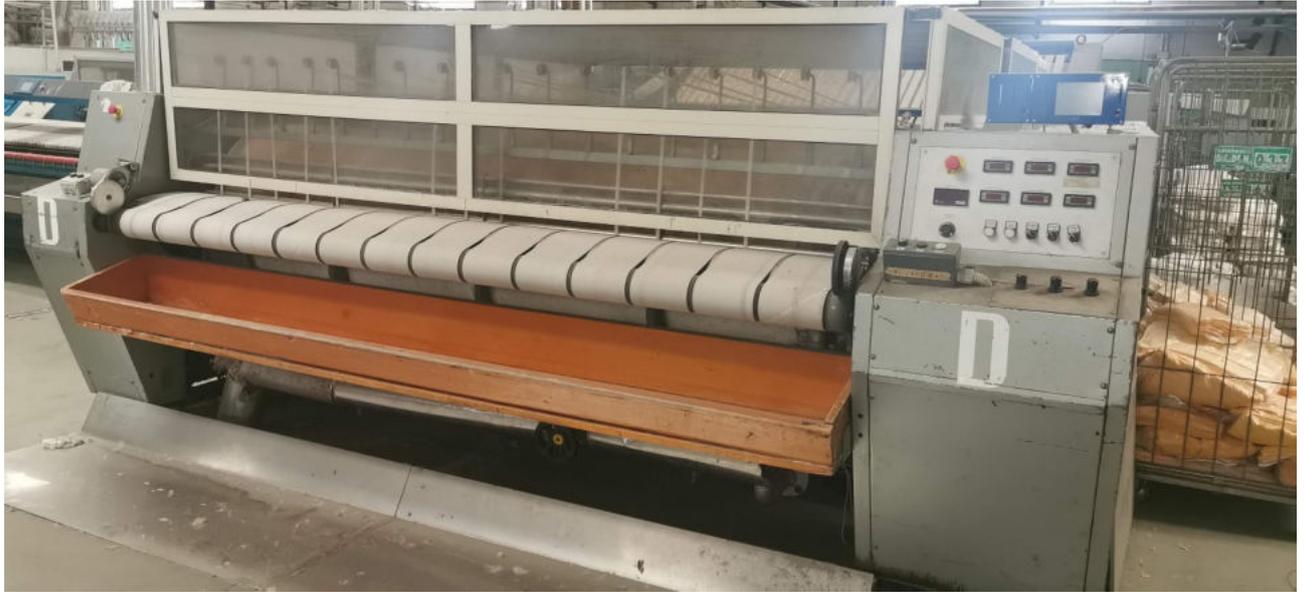
- **Mangano a vapore ICIOM a tre rulli:** mod. R103W/A matr. 13051 760. Il mangano è stato acquistato usato con fattura 481 del 22.07.1996 al prezzo di £ 45.915.500 pari a € 23.713,37. Oggi, considerata l'età della macchina il suo valore commerciale è da ritenersi nullo;

Foto 30: Mangano a vapore tre rulli ICIOM

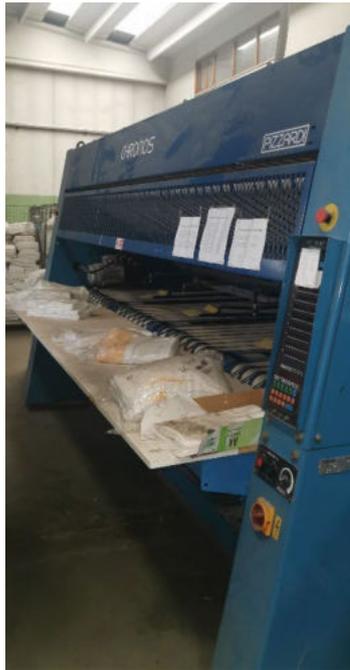
Foto 31: Piegatore Pizzardi mod. Chronos.

- **Piegatore Pizzardi mod. Chronos:** piegatrice a getti d'aria per capi medio grandi, matricola 286, serie 5.5 – data di produzione 07.1994. La macchina di che trattasi ha superato il suo periodo di vita utile, tuttavia macchine simili sono ancora reperibili sul mercato dell'usato al prezzo variabile di 5.000,00 € - 6.000,00 € già revisionate. Nel nostro caso possiamo ritenere congruo il prezzo di € 5.000,00 a cui applicare l'abbattimento forfettario del 15% per tener conto che la vendita in sede fallimentare è esente da garanzia per vizi. Si ha: $V = 5.000,00 € - 0.15 \times 5.000,00 € = 4.250,00 €$;

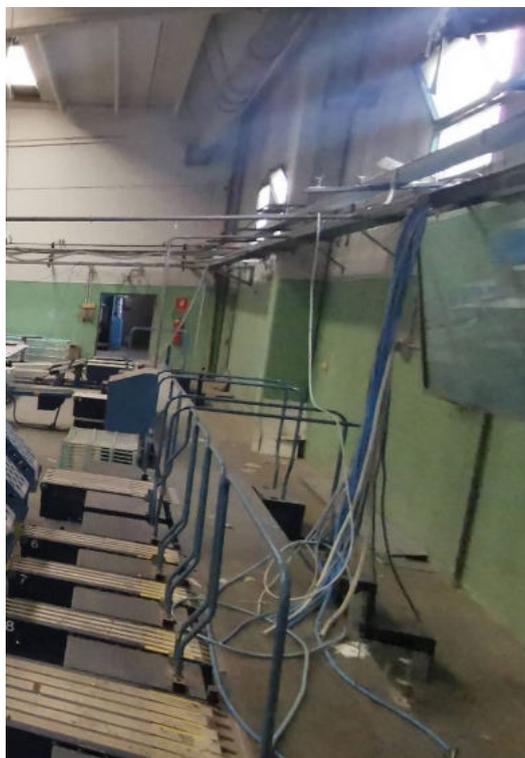
Foto 32: Nastro trasportatore TEREN Pizzardi.

Il nastro trasportatore TEREN Pizzardi è stato acquistato in data 28.04.2004 con fattura n. 60 al costo di 33.075,00 € .

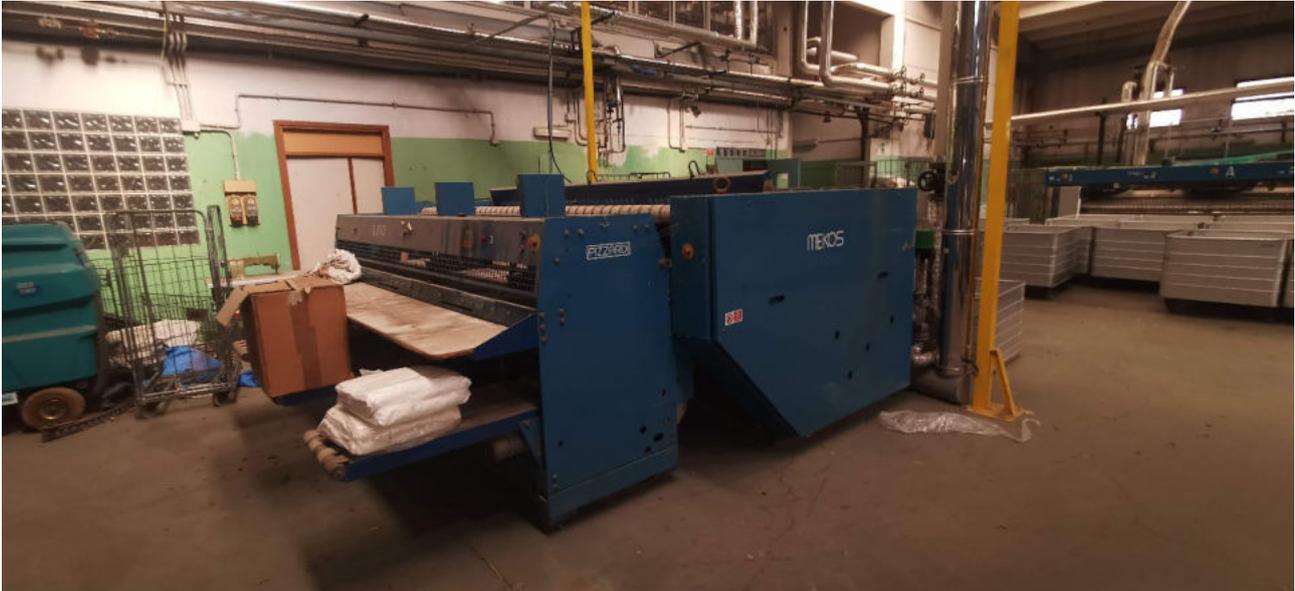
Entrambe le macchine hanno abbondantemente superato il periodo della loro vita utile e non sono oggi richieste sul mercato dell'usato. Il loro valore è da ritenersi nullo.

Foto 34: piegatrice longitudinale e contropiegatrice multivia.

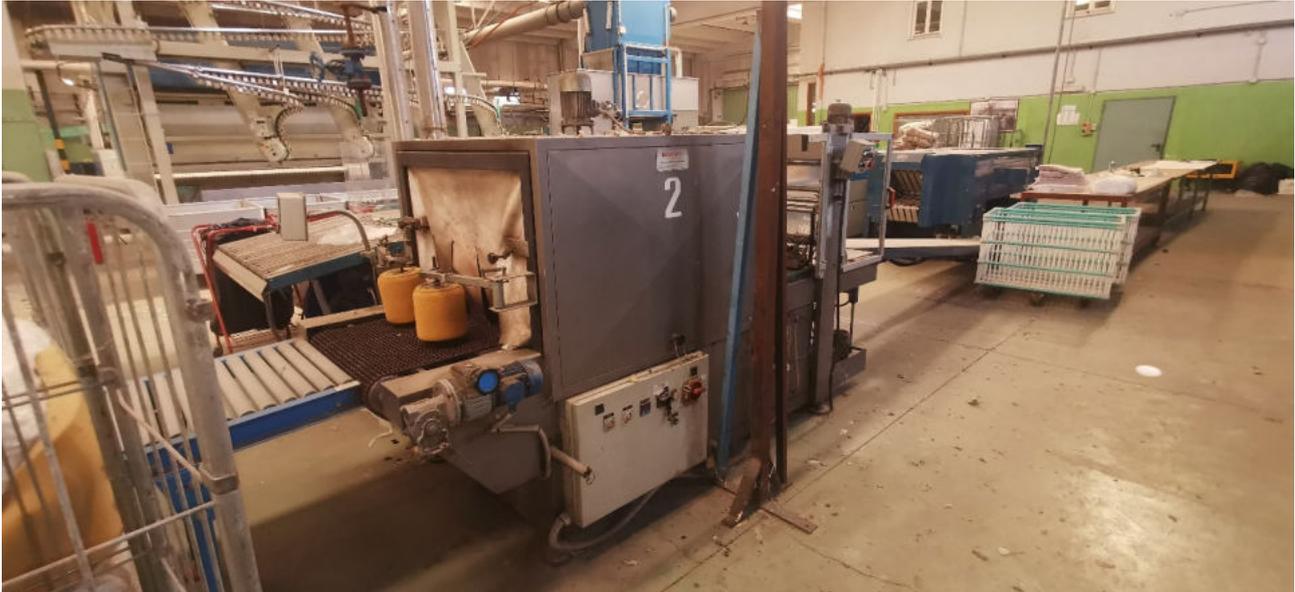
Foto 35: Piegaspugne Montanari con impacchettatrice.

Le macchine sono state acquistate con fatture 170 del 31.10.2007 e n. 21 21.02.2008 al prezzo di € 22.960,00.

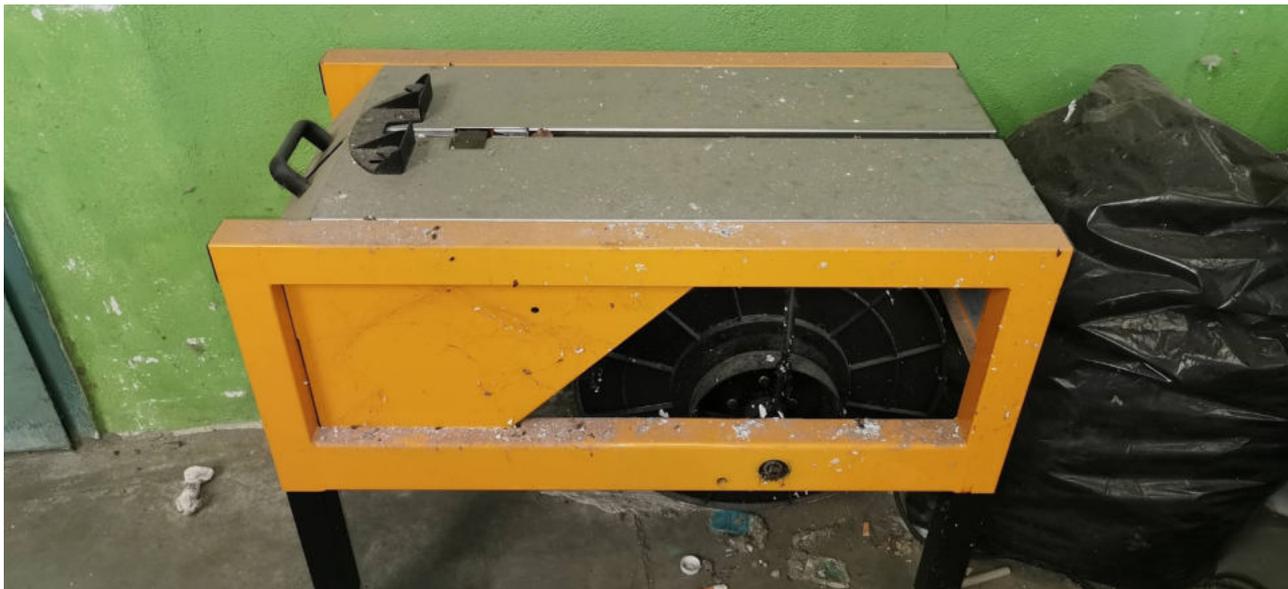
Foto 37: Reggiatrice manuale a banchetto.

Reggiatrice manuale a banchetto con tensionamento automatico, valore stimato nelle condizioni in cui si trova € 150,00.
