Fallimento ██████████ in liquidazione
n. 23/2021 R.G. Fall. Tribunale di Cosenza

Relazione di stima

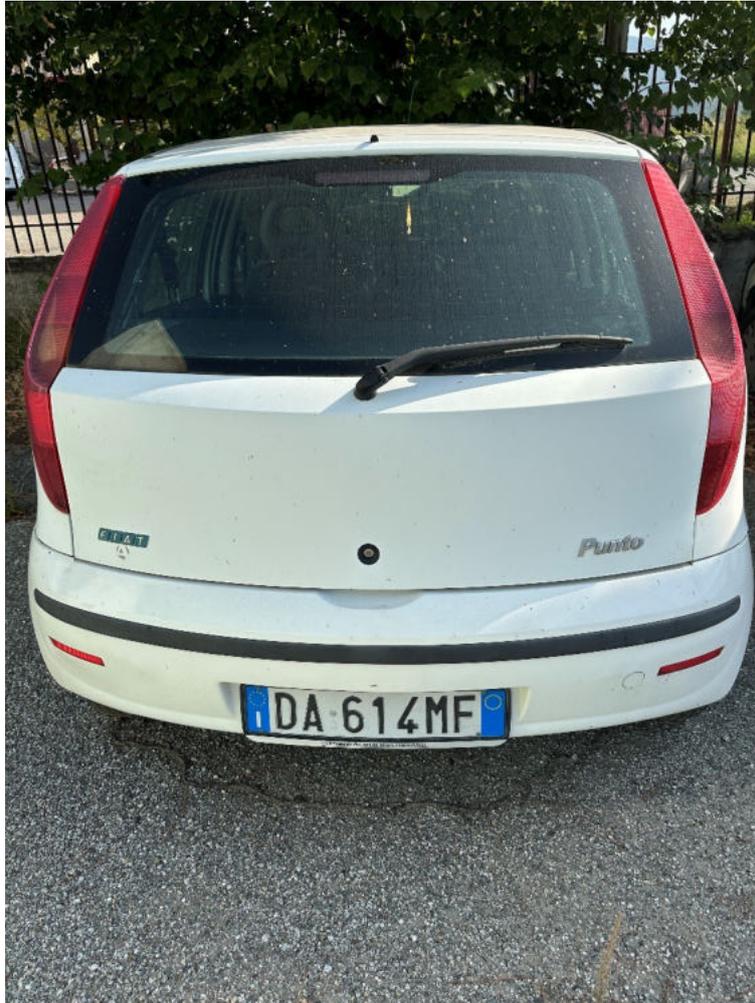
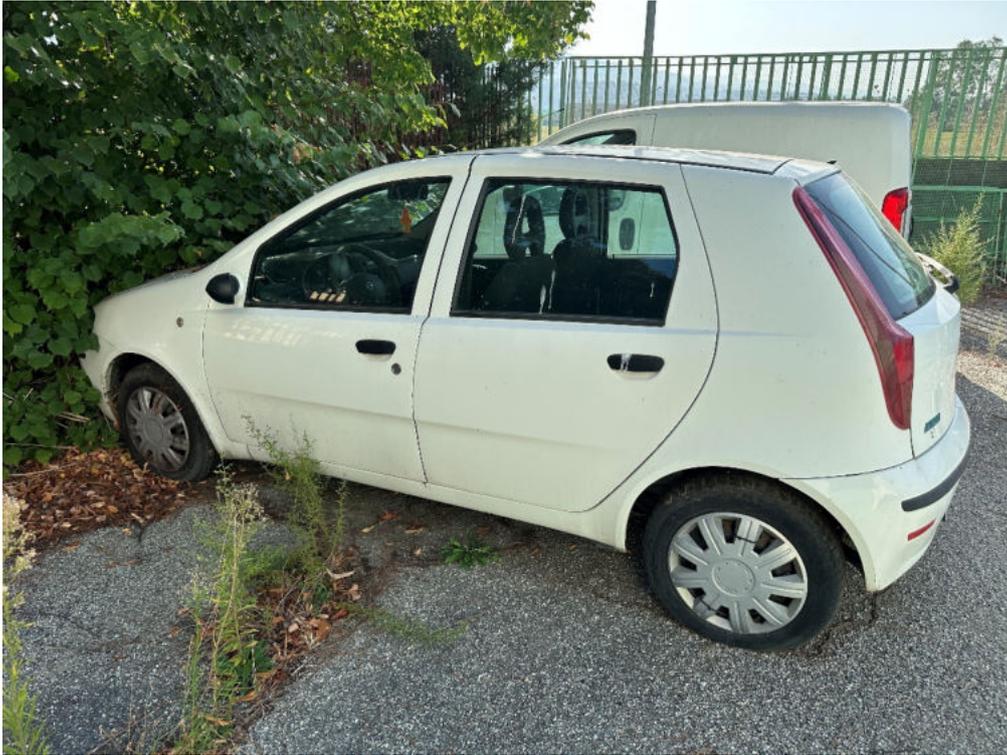
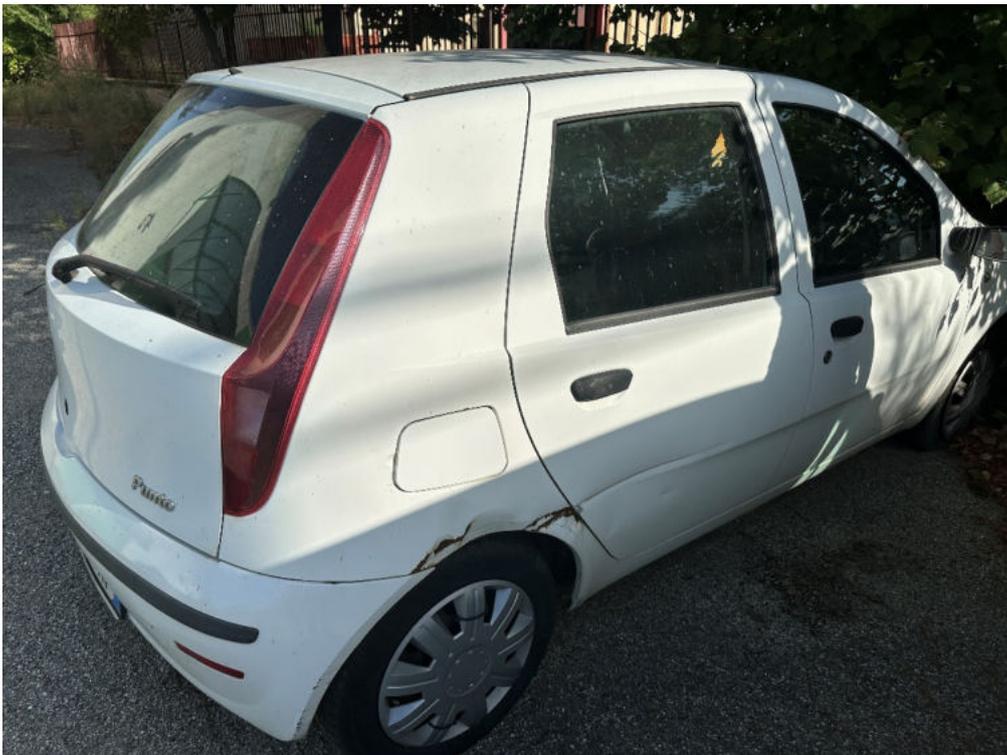
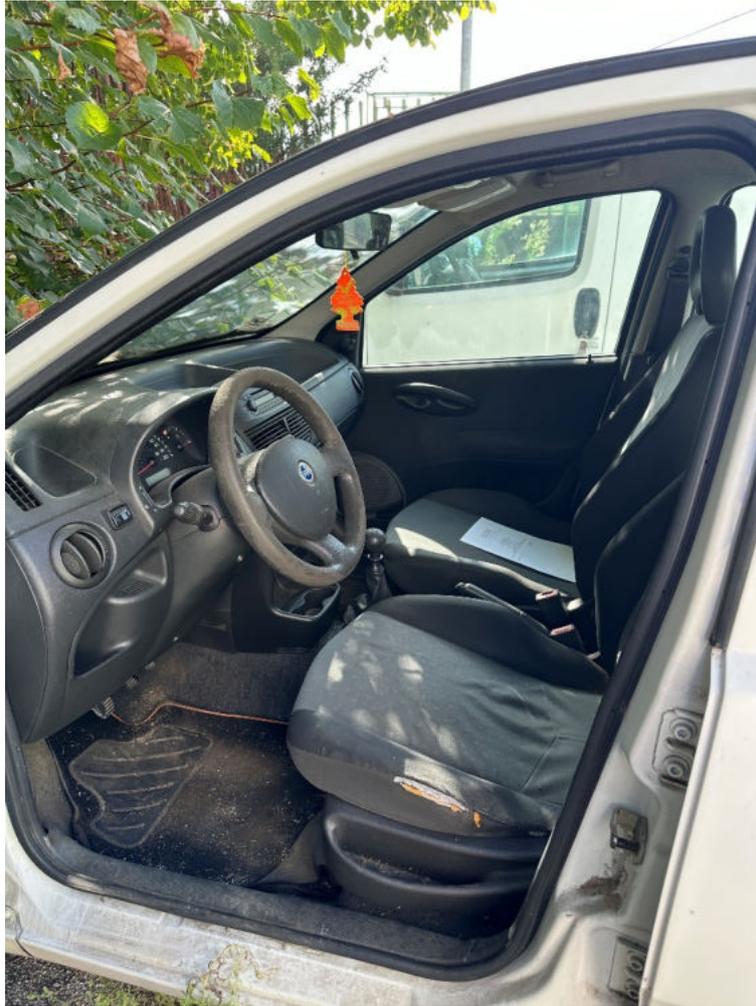
Il veicolo presenta danni alla carrozzeria in prossimità della ruota posteriore destra come da foto.

Foto 40: Fiat Punto 1.2 Active Natural Power.

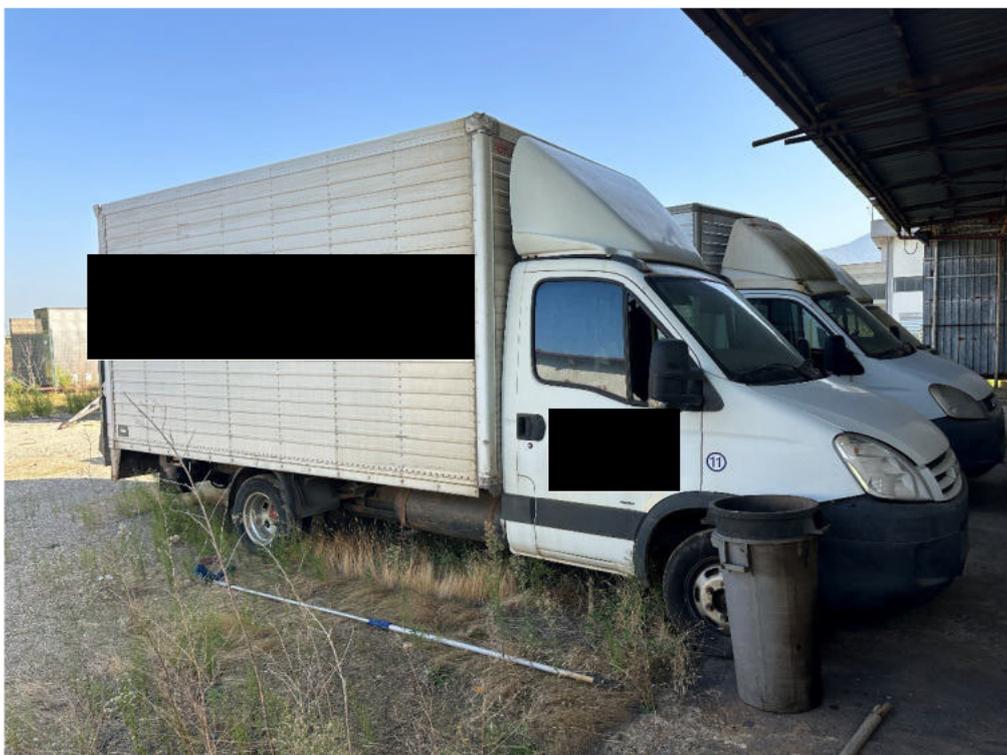
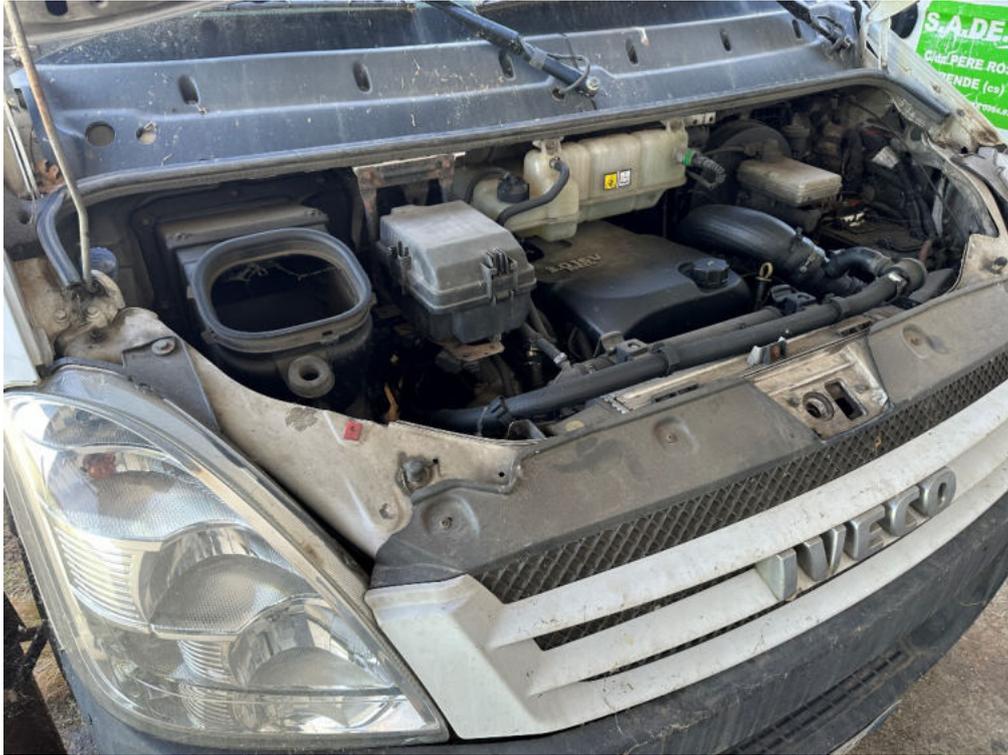
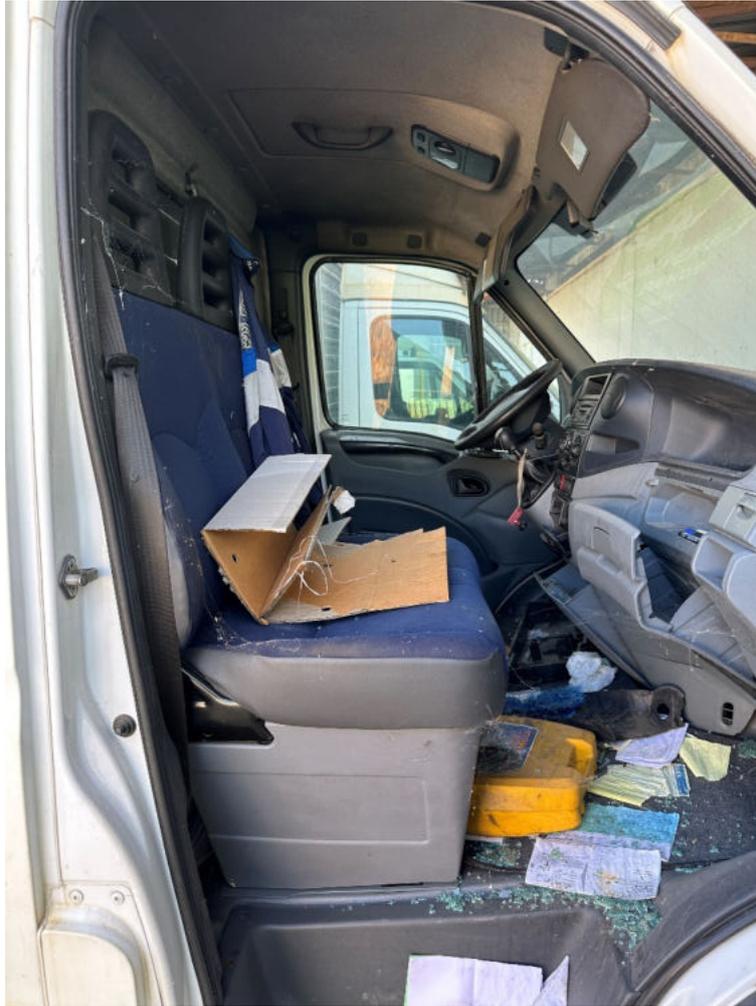
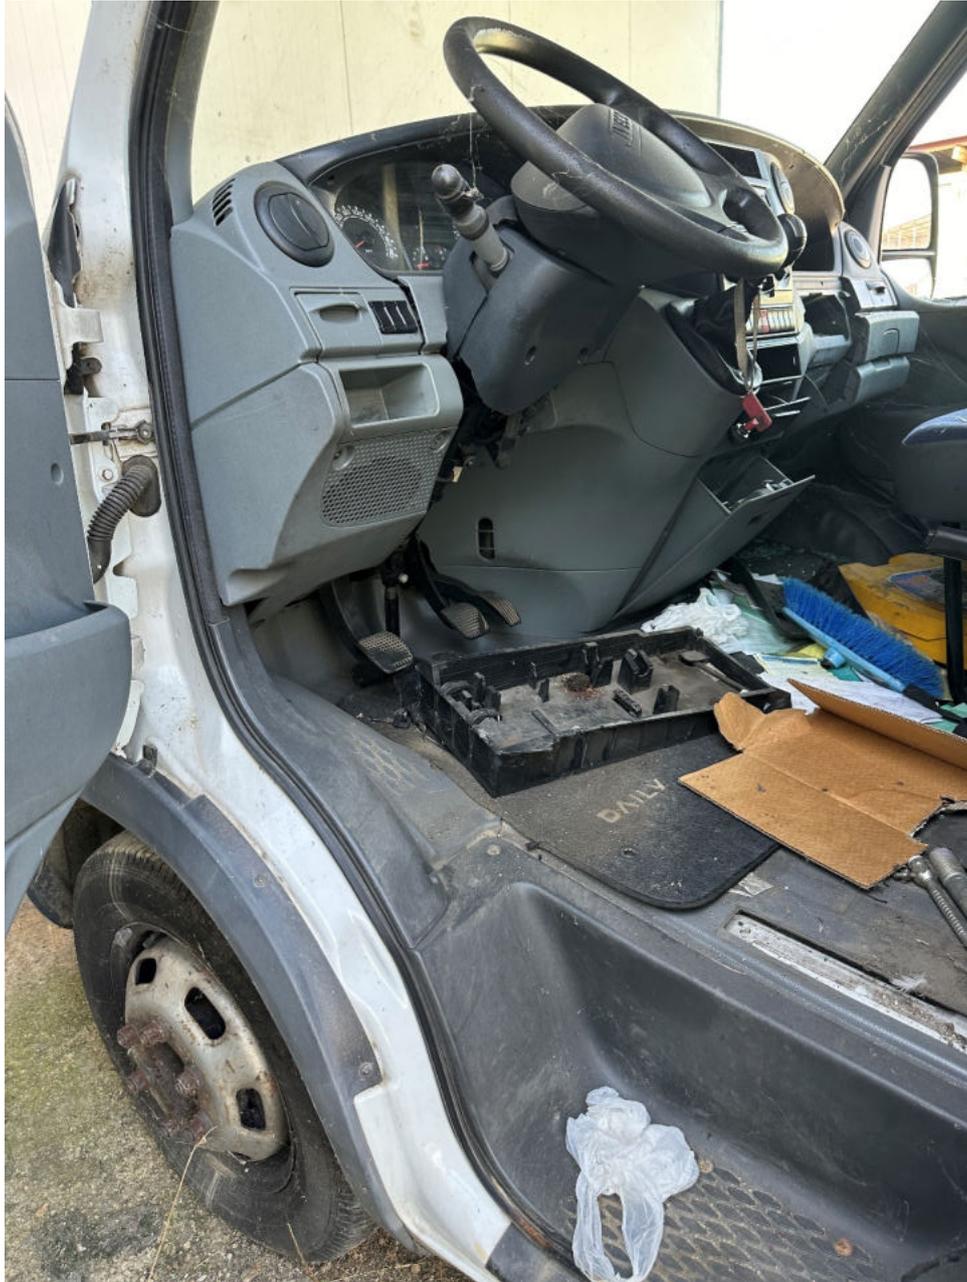
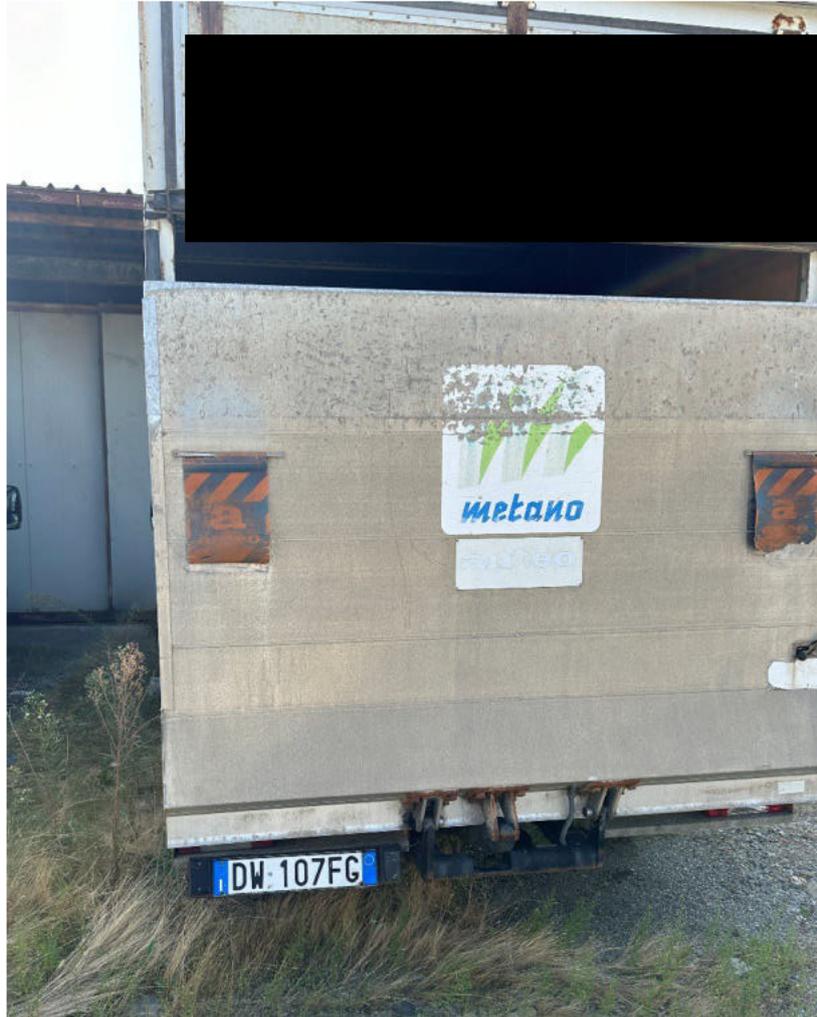
Il mezzo si presenta danneggiato negli interni manca il sedile lato guida. Il finestrino lato passeggero è stato infranto. E' danneggiato il cruscotto e il cablaggio elettrico. È stata asportata la batteria.

Foto 54: Autocarro IVECO Daily 35/CNG Natural Power.

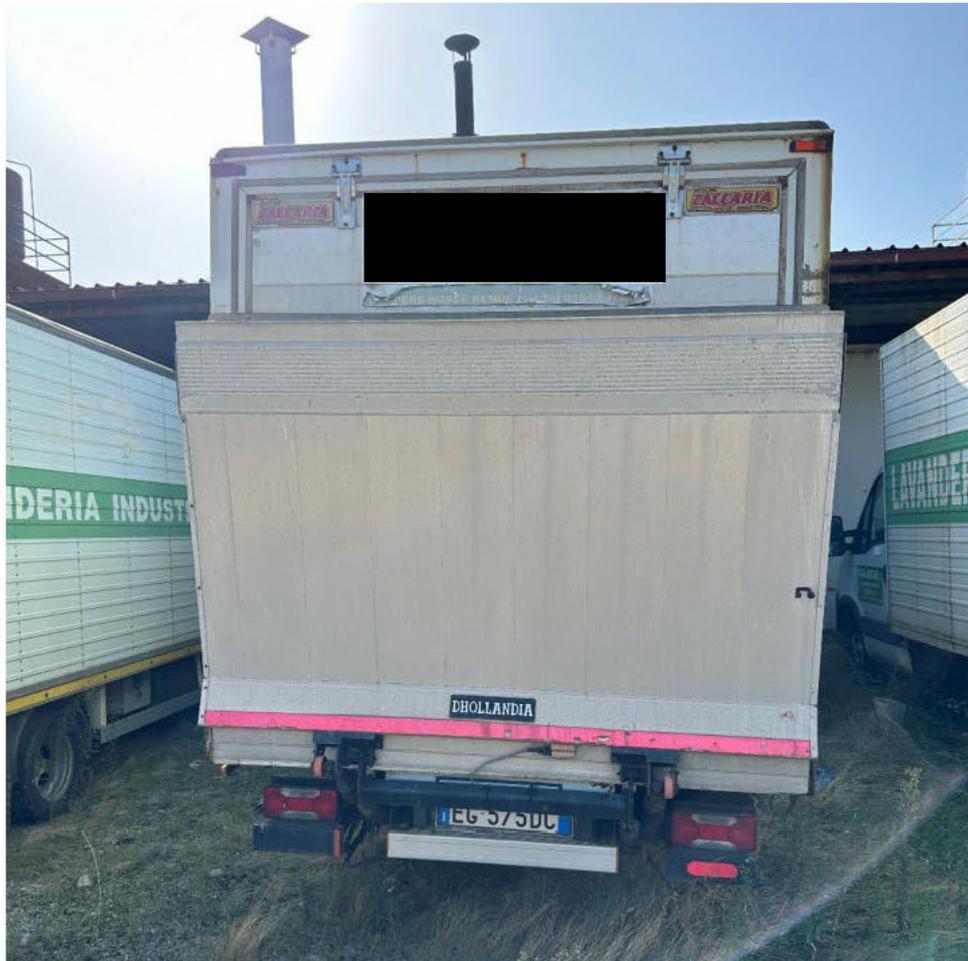
Foto 69: Autocarro IVECO Ecodayly 35/CNG.

Gli interni sono danneggiati, manca sedile lato passeggeri. Risultano mancanti le ruote posteriori. È stata smontata la marmitta e asportato il catalizzatore. Non è presente la batteria.

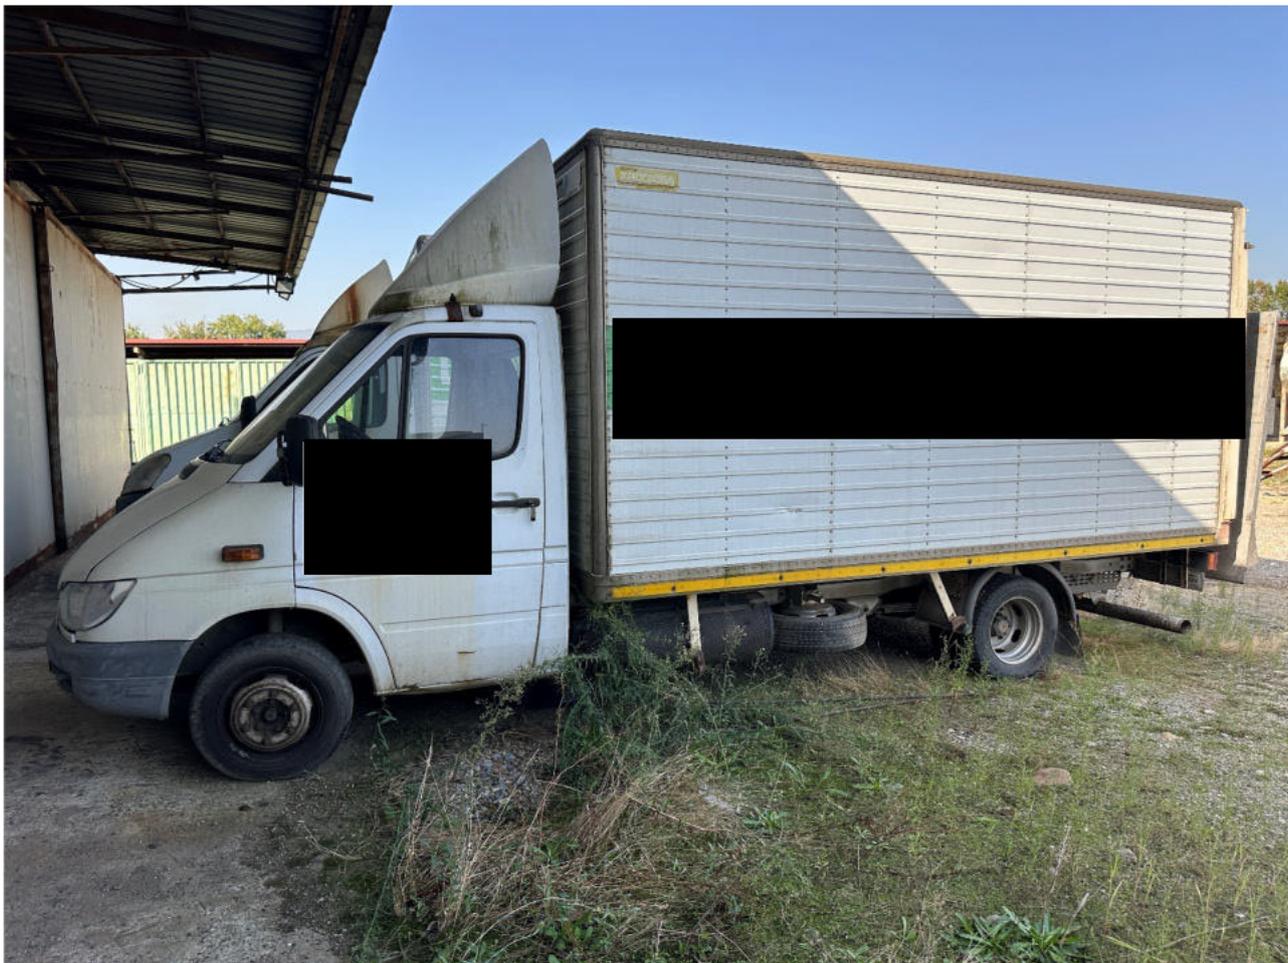
Foto 75: Autocarro Mercedes.

Risulta smontata la marmitta e rimosso il catalizzatore.

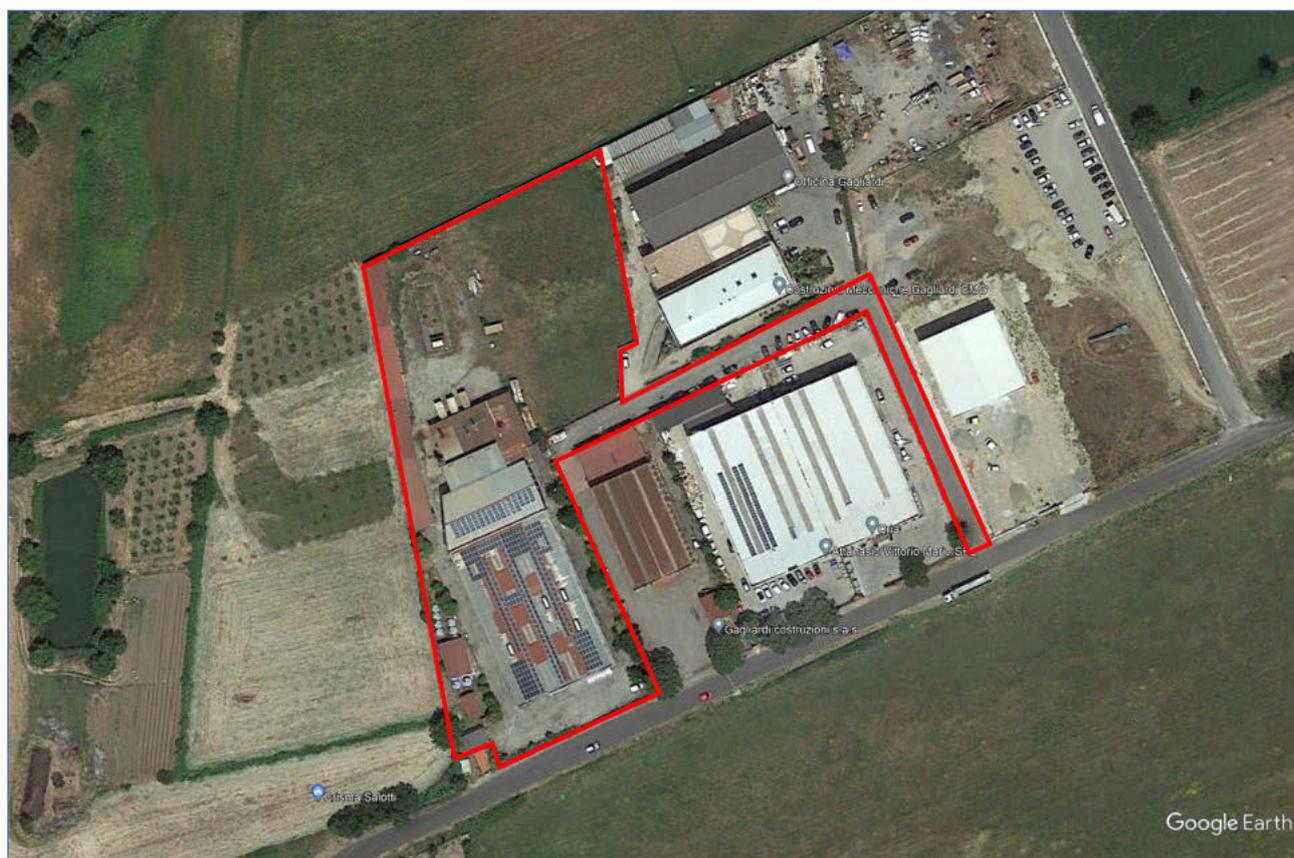
Annesso e pertinenza dell'immobile è un impianto fotovoltaico collocato sul tetto dell'edificio di potenza 99,5 kWp, che risulta oggi essere stato danneggiato per la parte a terra costituita da cavi di adduzione agli inverter e gli inverter stessi.

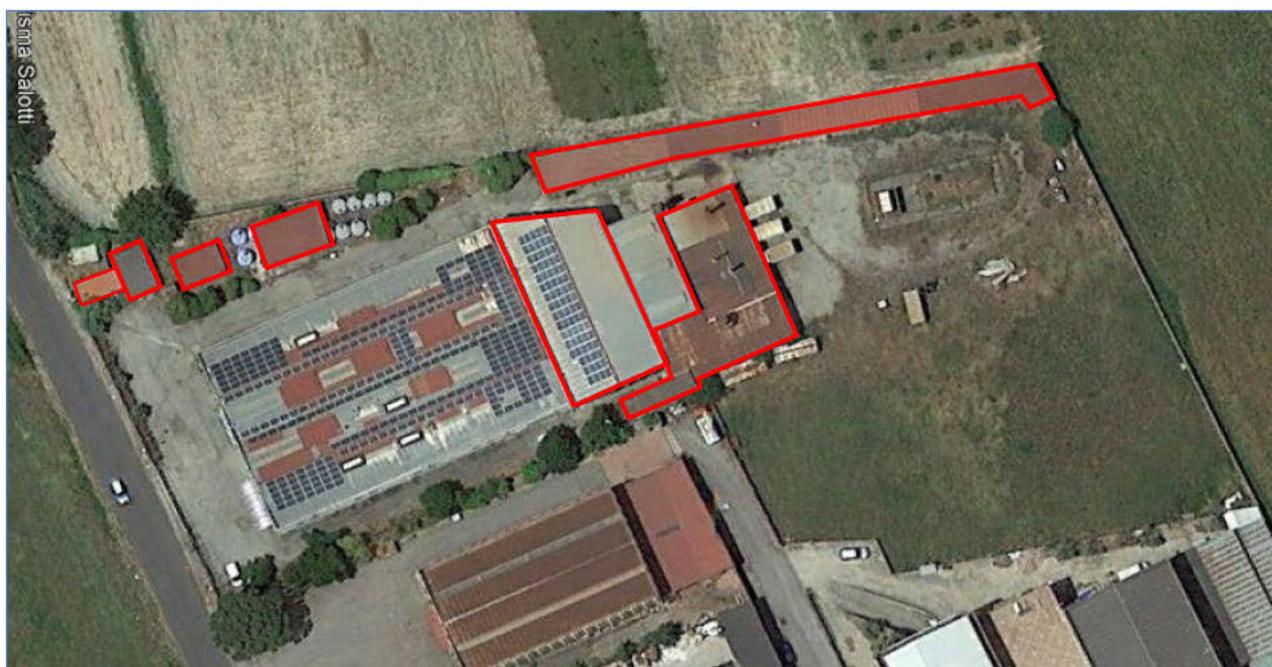
Nell'accesso ad atti effettuato presso l'ufficio tecnico del comune di Rende non è emerso nessun'altro titolo abilitativo inerente il compendio industriale. Deve pertanto ritenersi che parte degli immobili oggi presenti nell'area siano stati costruiti in assenza di titolo edilizio. Per semplicità tali immobili sono indicati in figura 6.

Figura 6: In rosso fabbricati per cui non è stato possibile reperire titolo edilizio.

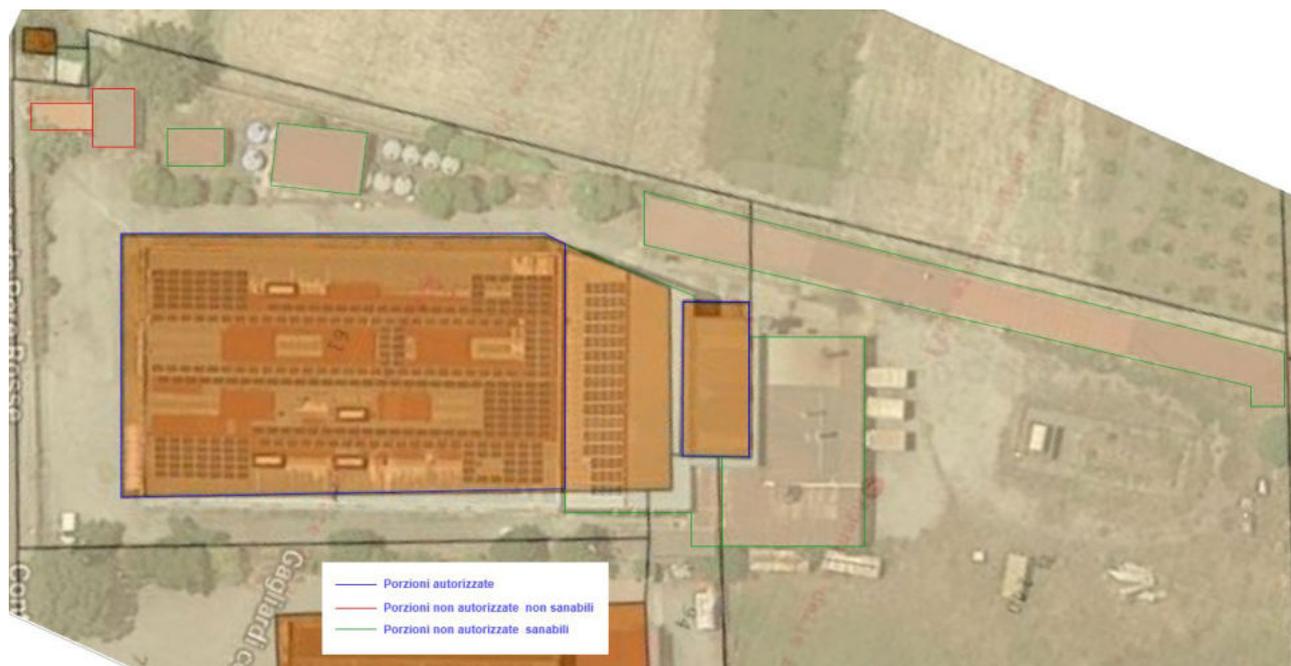
La rappresentazione grafica degli immobili per cui sussiste la possibilità di sanatoria e di quelli non sanabili è riportata in figura 7.

Figura 7: Planimetria con individuazione degli immobili sanabili.
