TRIBUNALE CIVILE DI REGGIO CALABRIA
SEZIONE FALLIMENTARE

PERIZIA ESTIMATIVA DEI BENI IMMOBILI
DI PROPRIETÀ DELLA SOCIETÀ

RELAZIONE DI STIMA N. 1

CAPANNONE INDUSTRIALE

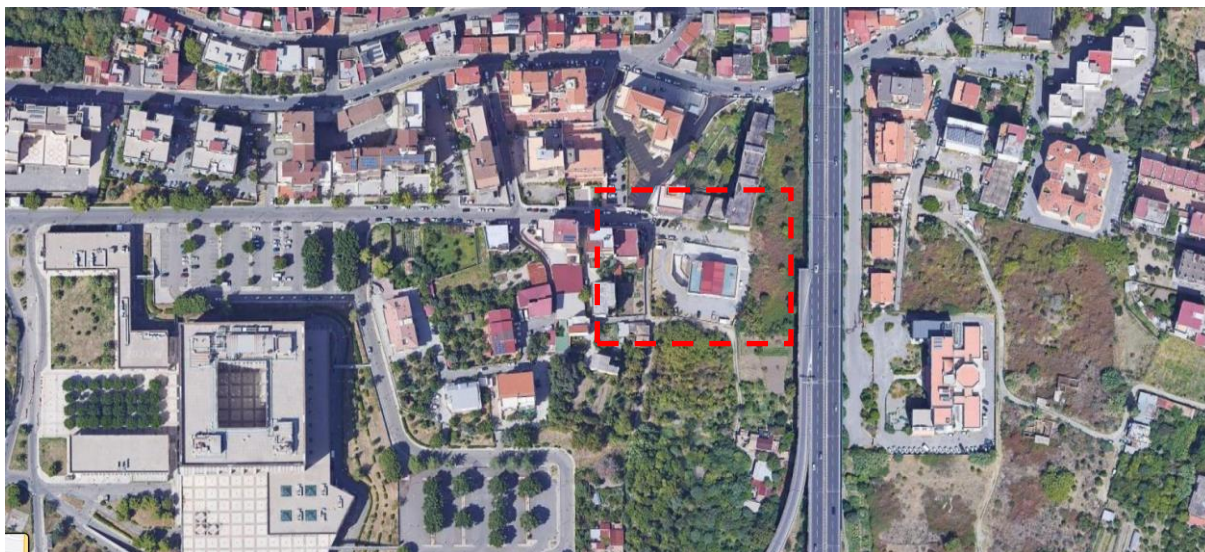
Immagine 1 – Vista aerea della zona in cui è situato il compendio immobiliare

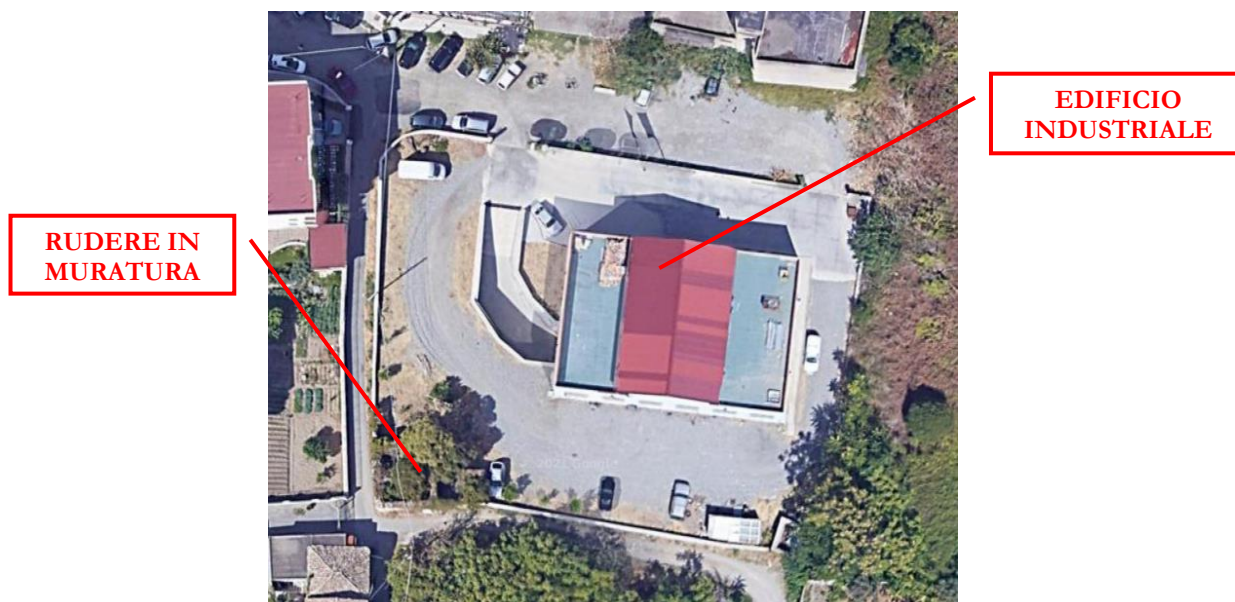
Sostanzialmente, il complesso industriale è costituito da due corpi di fabbrica (vedi immagine n. 2):

- 1) **un edificio industriale** a due piani fuori terra più piano interrato, oltre area di pertinenza destinata a viabilità e verde (N.C.E.U. Fg. n. 108 Part. n. 1185 Sub. nn. 2, 3, 4 e 5);
- 2) **un rudere in muratura ordinaria** in precarie condizioni statiche ed in stato di completo abbandono (N.C.E.U. Fg. n. 108 Part. n. 45);

Immagine 2 – Vista aerea del compendio immobiliare
