**TRIBUNALE DI LAMEZIA TERME**

Oggetto: CAUSA CIVILE ISCRITTA AL N. 12/2005 R. G. E., [REDACTED]

Consulente Tecnico d'Ufficio: **ing. OTTAVIANO FERRIERI**, nato a Lamezia Terme il 06/01/1970, con studio tecnico in Via Abritti, 175 - 88040 San Mazzeo di Conflenti (CZ), iscritto all'albo dei consulenti tecnici d'ufficio di codesto tribunale, C.F. FRRTVN70A06M208T

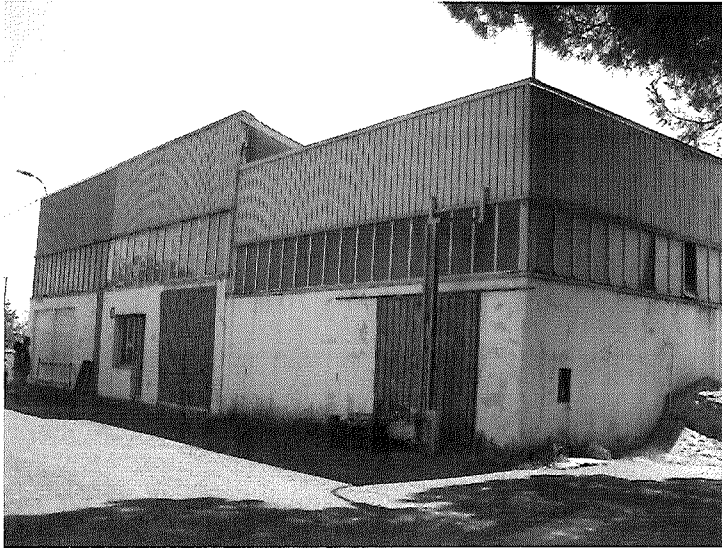
Il rilievo ha, però, evidenziato il pessimo

stato di conservazione degli immobili, in parte dovuto all'incuria con i quali sono stati mantenuti in questi anni, ed in parte da imputare alla qualità costruttiva e dei materiali impiegati nella fase esecutiva.

Allo stato, l'intero complesso, ad eccezione della centrale termica e dell'affumicatoio, che comunque hanno un'estensione e soprattutto una

destinazione d'uso di difficile conversione, versano in uno stato di totale degrado.

La porzione di piano primo afferente all'opificio è quasi inagibile, in quanto lo stato delle finiture è pessimo, il piano di calpestio è da rifare, gli infissi quasi completamente sfatti, e comunque di vecchia concezione, intonaci deteriorati manto di copertura in lastre di eternit.

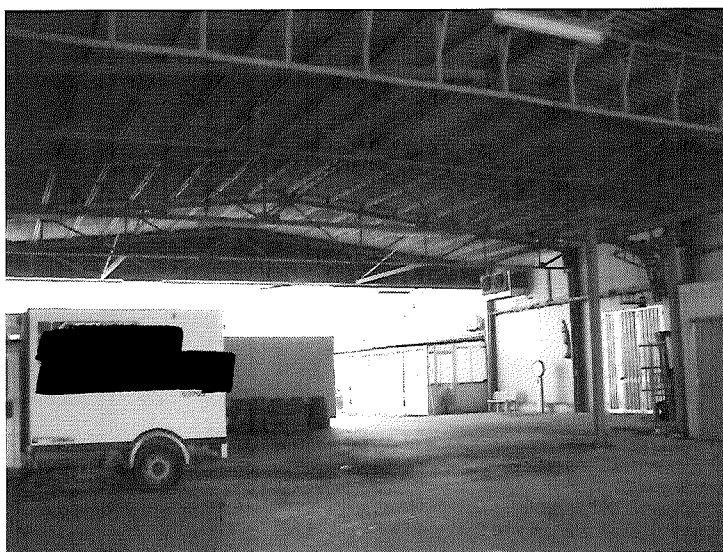
L'altro aspetto interessante riguarda la tettoia precaria ed in pessimo stato di conservazione affiancata all'affumicatoio, anch'essa presente sull'elaborato grafico a corredo della concessione edilizia N. 1467 e che è definita "legnaia coperta" e "parcheggio" (*vedi allegato G1*).

Pertanto, anche questo accessorio risulta legittimamente edificato e la sua presenza, riscontrata sui luoghi di causa, è da intendersi assolutamente legittima.

Sugli elaborati grafici a corredo della concessione edilizia N. 1467 è persino presente la zona comandi a corredo dell'opificio, lato Nord, di fronte alla centrale termica, e

consistente in una semplice impalcatura metallica di scarso pregio.

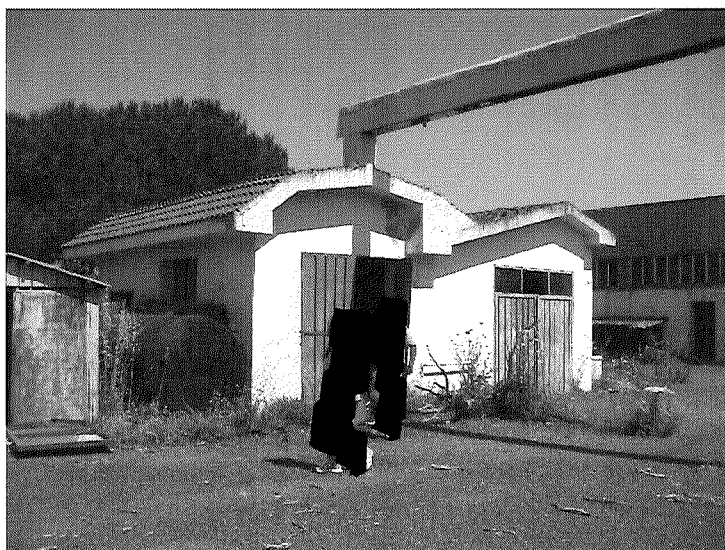
Dalla tabella riassuntiva delle superfici occupate dai fabbricati a corredo della concessione edilizia N. 1467 del 29/08/1985 però, si evince che l'area occupata dalla

centrale termica ed officina è pari a mq 72,50.

Dal rilievo effettuato è emerso che allo stato l'accessorio sviluppa una superficie complessiva di mq 94,10, e quindi l'ampliamento

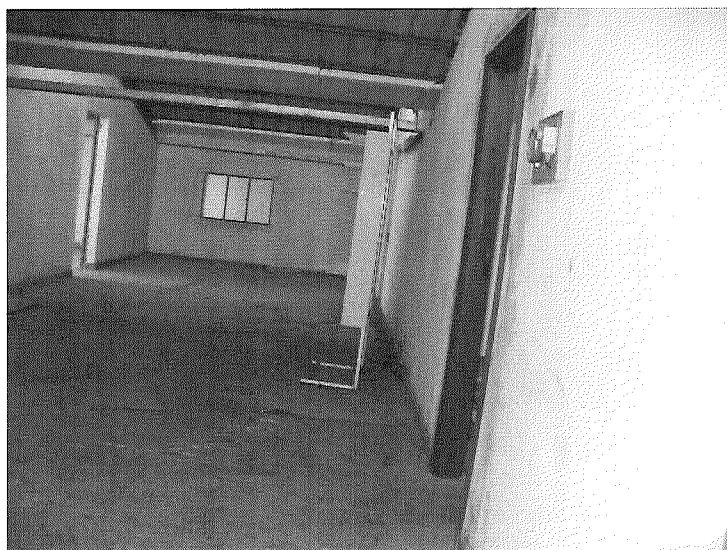
Il capannone è coperto con lastra di eternit e controsoffittato con lastre grecate ancorate alla struttura mediante tiranti in ferro.

Sulla controsoffittatura sono stati stesi materassini di lana di vetro per l'isolamento termico del complesso.

La zona uffici è stata realizzata nella zona dell'ammezzato, ancorando la struttura ai muri di divisione interni e a quello di spina centrale di divisione tra salumificio e caseificio, e

risulta accessibile mediante una scala interna con struttura portante in calcestruzzo armato con partenza dal lato Est dello stabile.

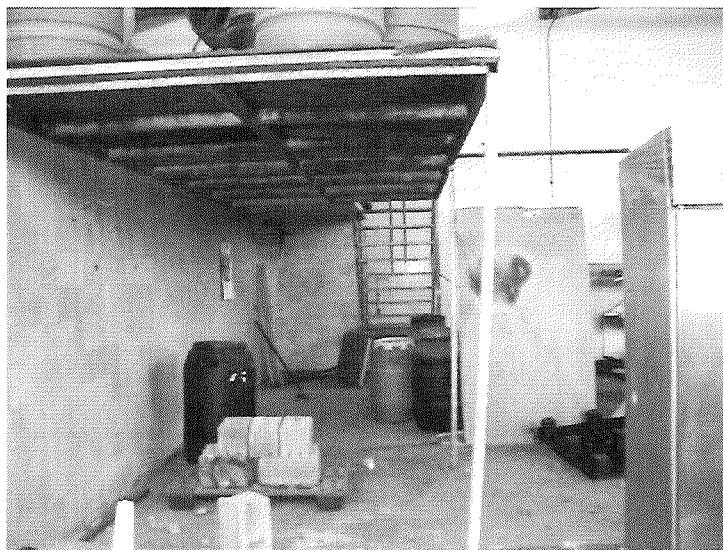
Il soppalco ricavato invece, sul lato Ovest è stato realizzato con una struttura precaria in ferro ed accessibile mediante una scaletta anch'essa in acciaio.

La struttura d'acciaio del capannone è ancorato alla sottostante fondazione a travi rovesce in calcestruzzo armato.

La muratura di tamponamento è stata realizzata con laterizi forati dello spessore complessivo di due teste intonacate sulle due facce; il lato interno dello stabile è comunque, rivestito in mattonelle di maiolica fino ad un'altezza di ml 2,50.

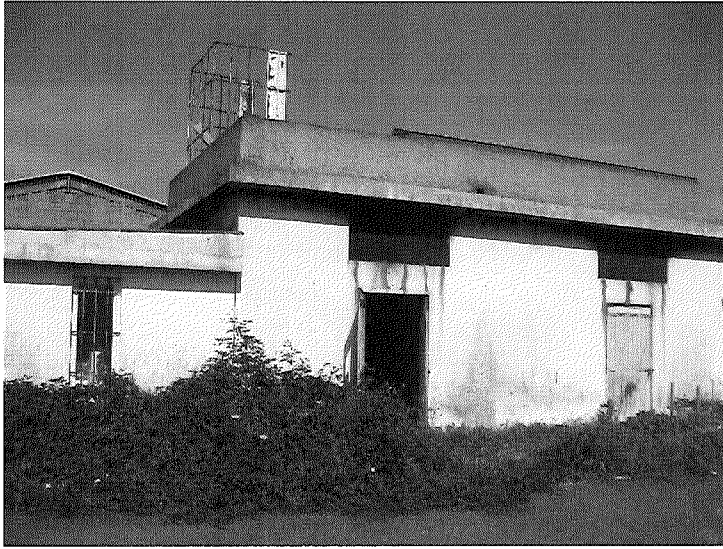
Inoltre, il capannone è dotato di un impianto elettrico fuori traccia, con alcune lampade a tenuta stagna di tipo a vapore di mercurio, alcune aree del capannone sono destinate a cella intonacate ed isolate con strati di polistirolo e con impianto elettrico sotto traccia, servizi igienici ricavati sempre nella zona Ovest sui quali è stato installato parte del soppalco.

Tutti i settori dell'opificio sono comunque, in pessimo stato di conservazione generale ed è difficile indicare un uso al quale destinare il complesso senza interventi edilizi consistenti e risolutori.

I due locali destinati a centrale termica-officina ed affumicatoio, invece, sono realizzati in muratura con solaio di copertura gettato in opera e manto di copertura in laterizio.

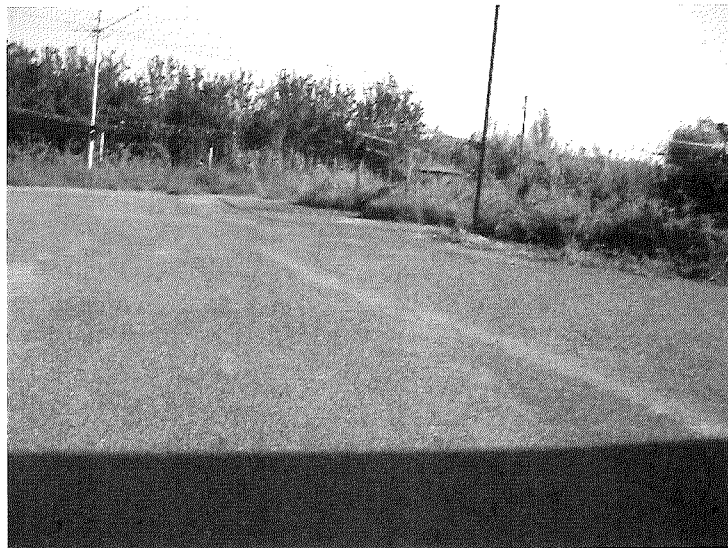
l'azienda contribuiscono le aree destinate a piazzale e zona manovra e parcheggio rifinite con tappetino bituminoso poggiante su massicciata di pietrisco, un pozzo tubolare trivellato, una recinzione in muratura alto tre metri lungo il confine Nord della proprietà, una recinzione metallica con sostegni in calcestruzzo lungo il confine Est, una recinzione provvista di cancello carrabile lungo il confine Sud parallelo alla S.S. N. 18, ed una recinzione metallica lungo parte del confine Ovest.

Infine, lo spazio compreso tra l'opificio e la strada statale N. 18 è in parte bitumato e destinato a parcheggio ed in parte occupato da un agrumeto in totale abbandono ed improduttivo.
