**FALLIMENTO N. 126/17 R.G.**

## **RELAZIONE TECNICA DI STIMA**

**DEGLI IMMOBILI ACQUISITI ALL'ATTIVO**

**LOTTI A-B-C-D-E-F-G-H**

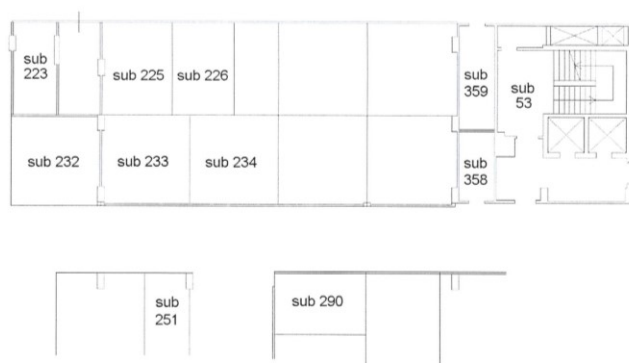
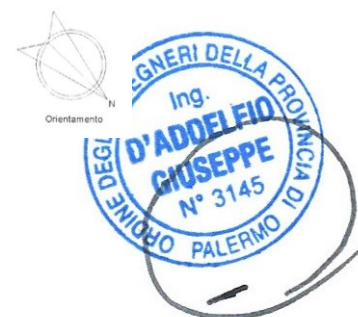
Piano S2  
h= 2,55 m

La pavimentazione è in battuto di tipo industriale e le pareti ed il soffitto sono finite ad intonaco;

è servito da una linea elettrica, sezionata da un quadretto che alimenta un punto luce ed una presa, e dall'impianto antincendio (cfr. foto 39 e 40); per entrambi gli impianti non è stata possibile alcuna verifica né è stata prodotta alcuna certificazione.

Nel corso dell'ispezione sopralluogo non ho rilevato infiltrazioni o ammaloramenti influenti ai fini dell'uso e della stima del bene.
