ALLEGATO
RILIEVO FOTOGRAFICO

TRIBUNALE CIVILE SEZIONE ESECUZIONI IMMOBILIARI
TERMINI IMERESE

CTU
121/2014

MAJA FINANCE S.R.L.
VS
FALCONE CARMELA

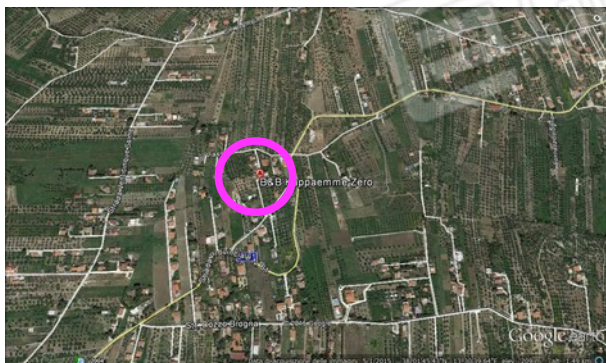
FOTO N°19

aerofoto tratta da google earth con indicata area
in cui ricade immobile:

LAT 38° 1'44.29 2N

LONG 13° 30'33.76 "E

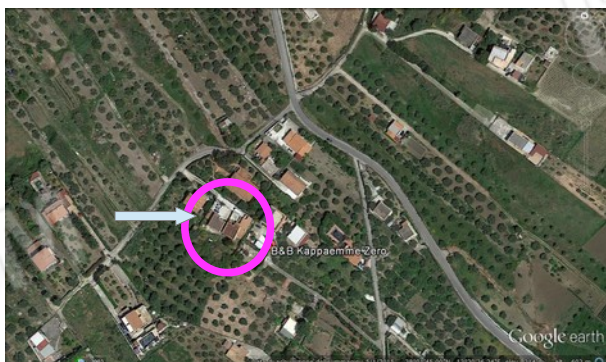
FOTO N°20

aerofoto tratta da google earth con indicata area
in cui ricade immobile:

LAT 38° 1'44.29 2N

LONG 13° 30'33.76 "E

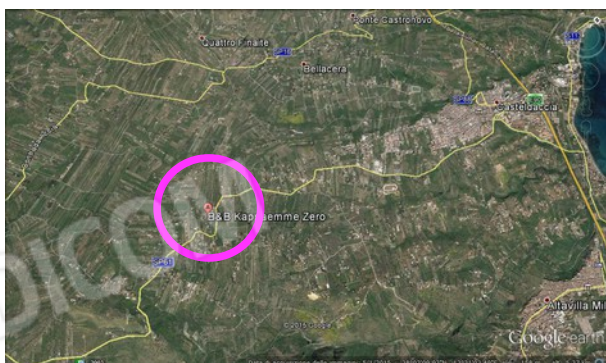
FOTO N°21

aerofoto tratta da google earth con indicata area
in cui ricade immobile:
