Baglio Tornisia

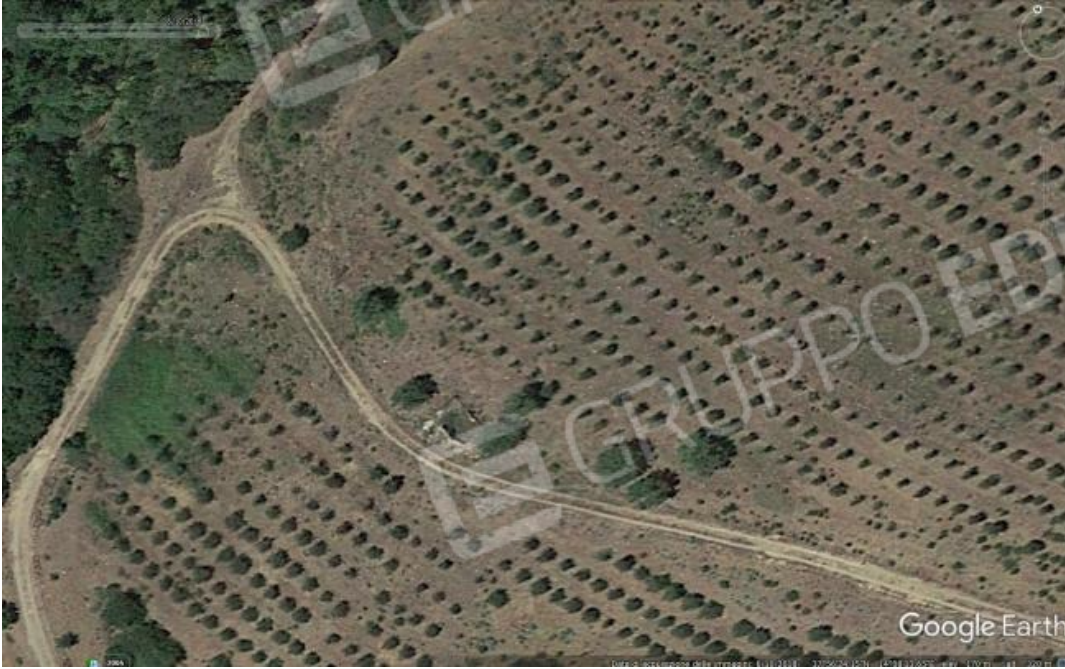
Foto n. 87. Di questa casa, detta casa Pagliera, rimane in piedi un solo setto murario.

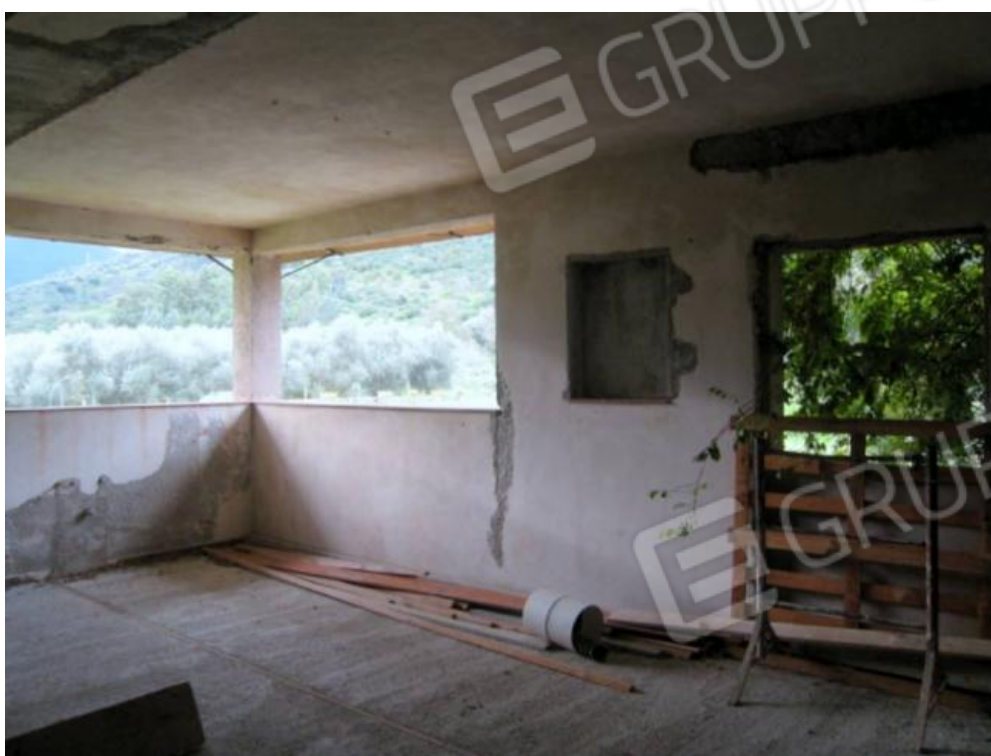
Foto n. 17. Altra immagine dello stesso ambiente abusivo.

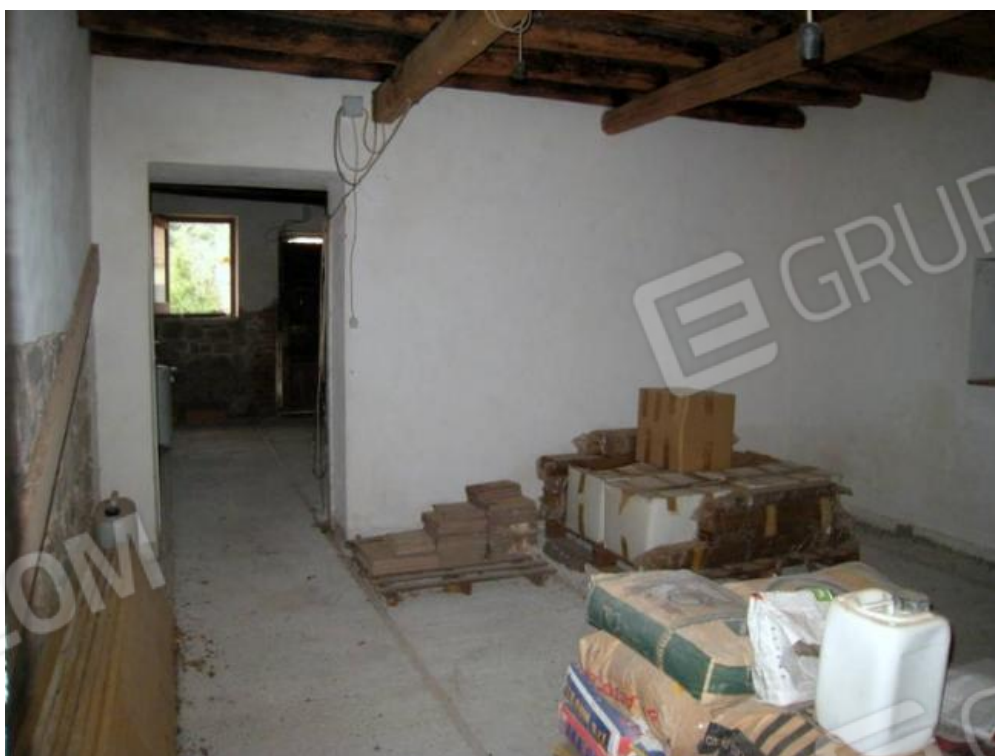
Foto n. 19. Locali al P.T. del corpo "B" in fase di ristrutturazione interna.

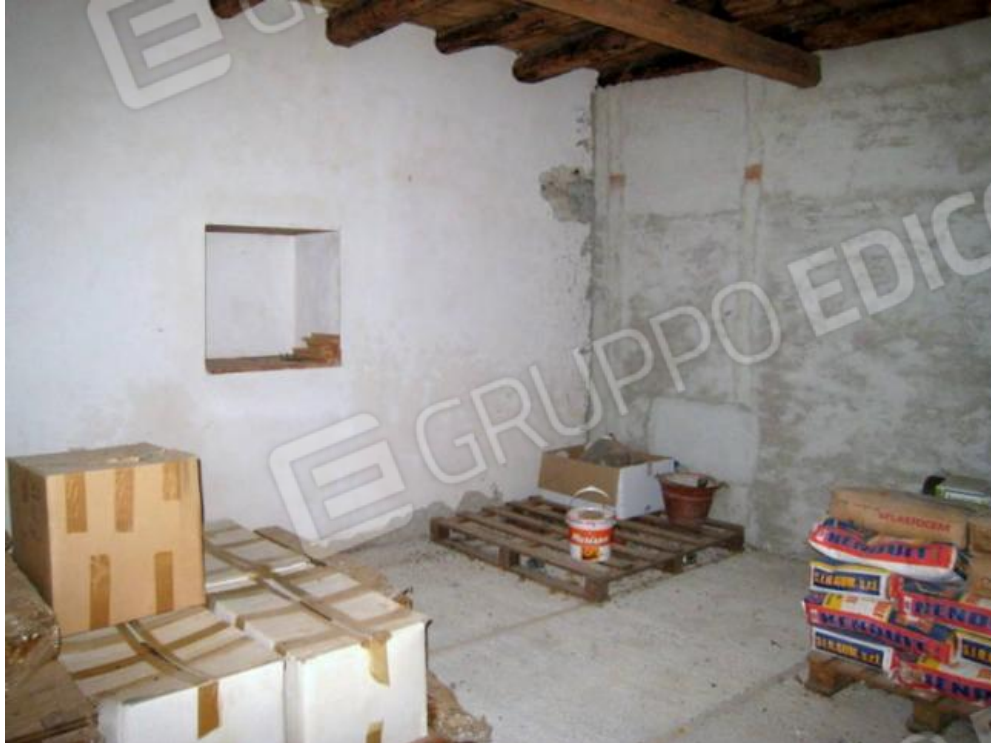
Foto n. 20. Locali in ristrutturazione.

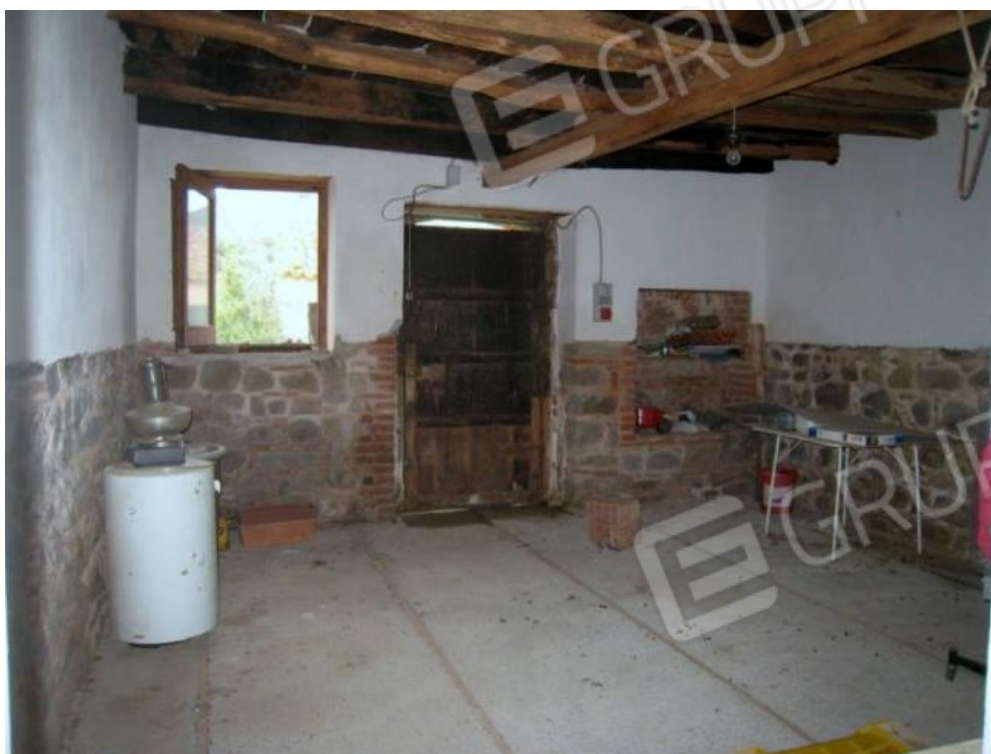
Foto n. 21. Altra stanza in fase di recupero.

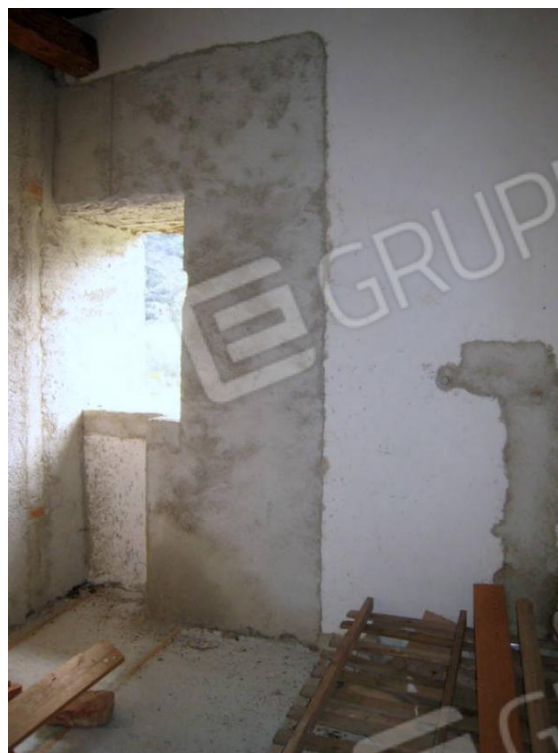
Foto n. 24. L'altro w.c. ancora al grezzo.

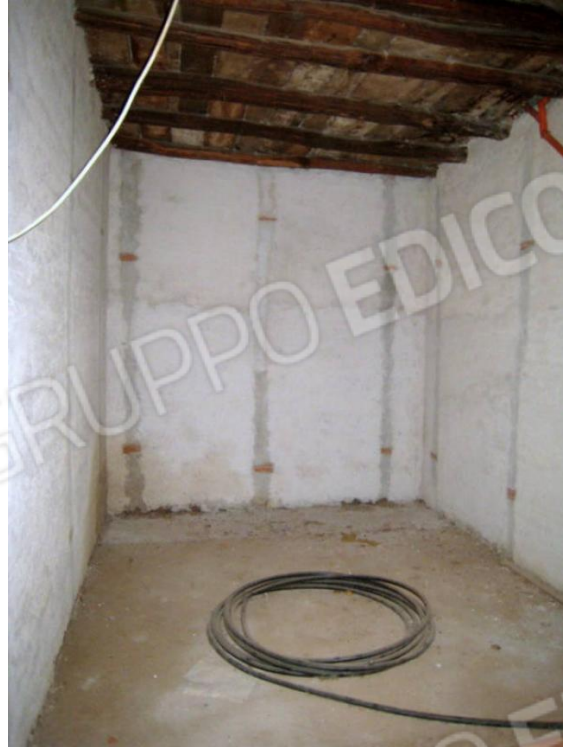
Foto n. 29. Altra piccola stanza del sub 4 (unità collabente) in fase di restauro.

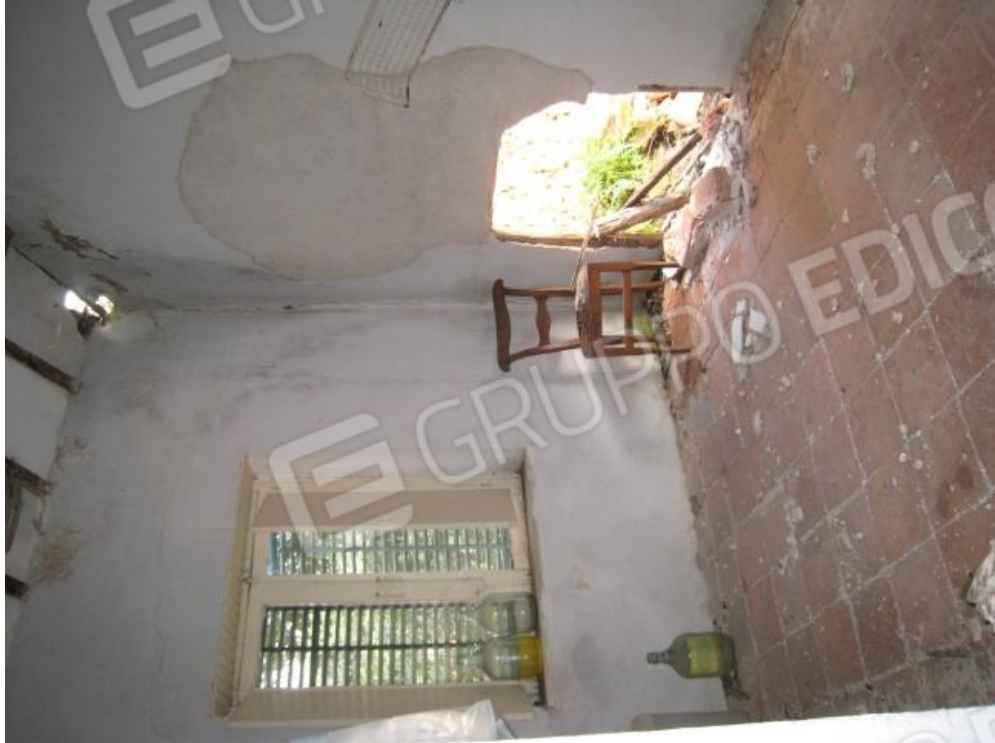
Foto n. 41. Una delle stanze dietro la cucina, a confinare con il sub 7 (unità collabente).

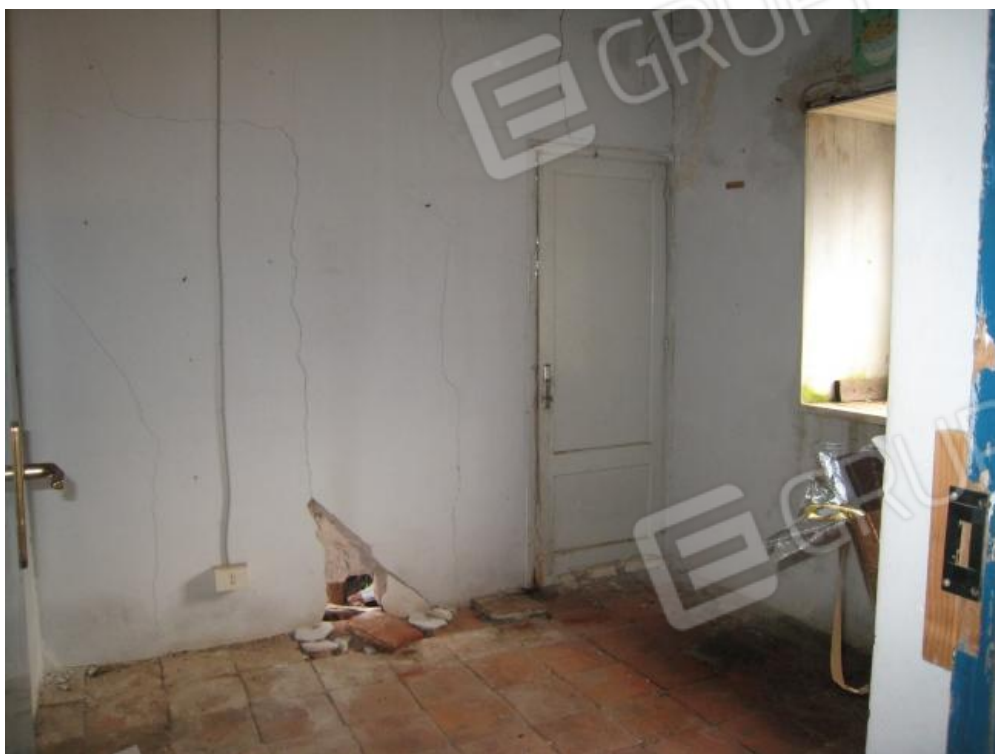
Foto n. 42. Il secondo ripostiglio adiacente la cucina, anch'esso in pessime condizioni.

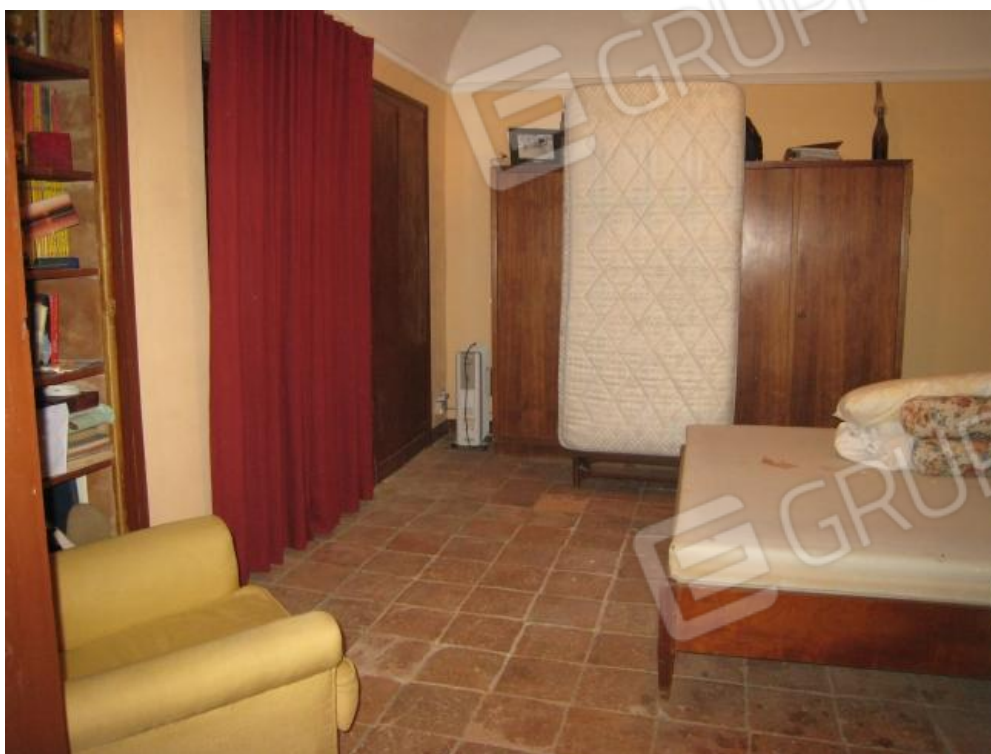
Foto n. 44. La camera da letto con affaccio sul terrazzo. Il pavimento è sconnesso.

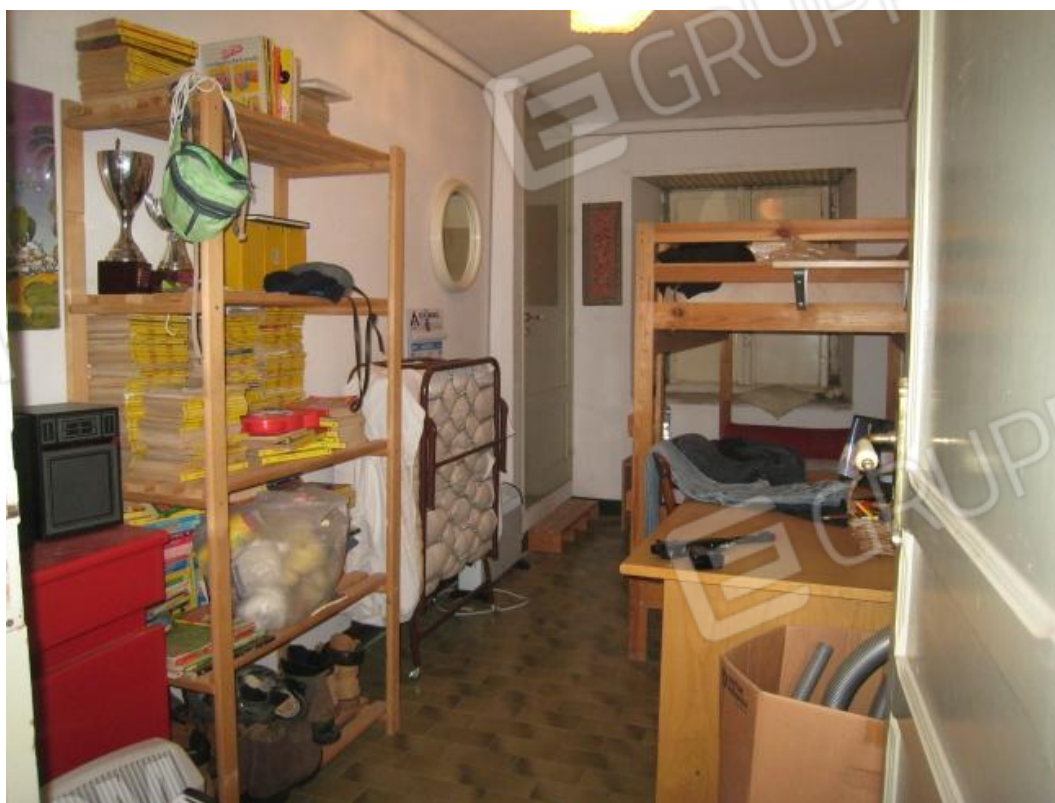
Foto n. 46. La cameretta adiacente il vano scala.

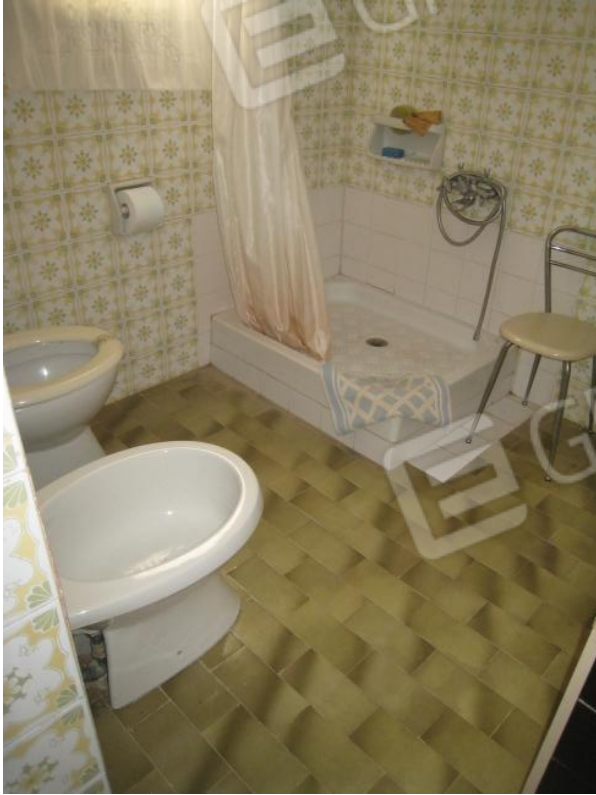
Foto n. 47. Il w.c. della camera da letto (foto n. 45).

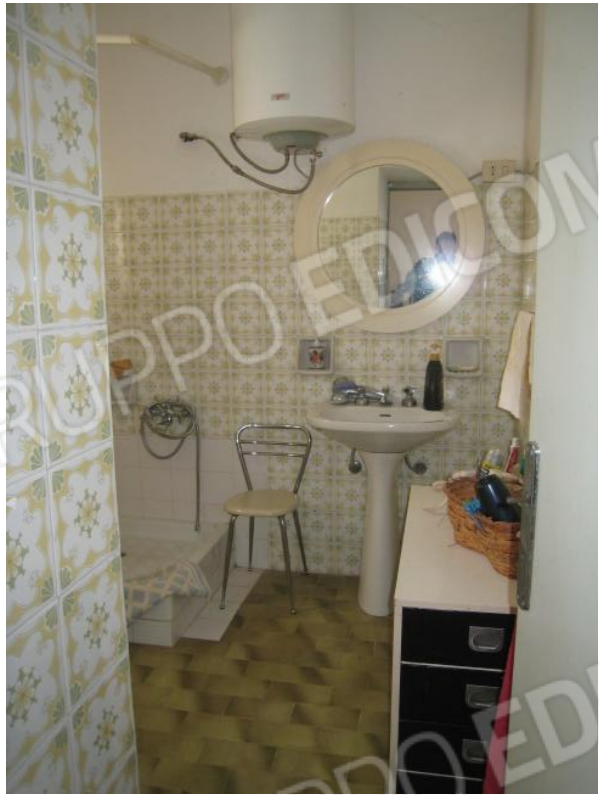
Foto n.48. Altro dettaglio del w.c. doccia.

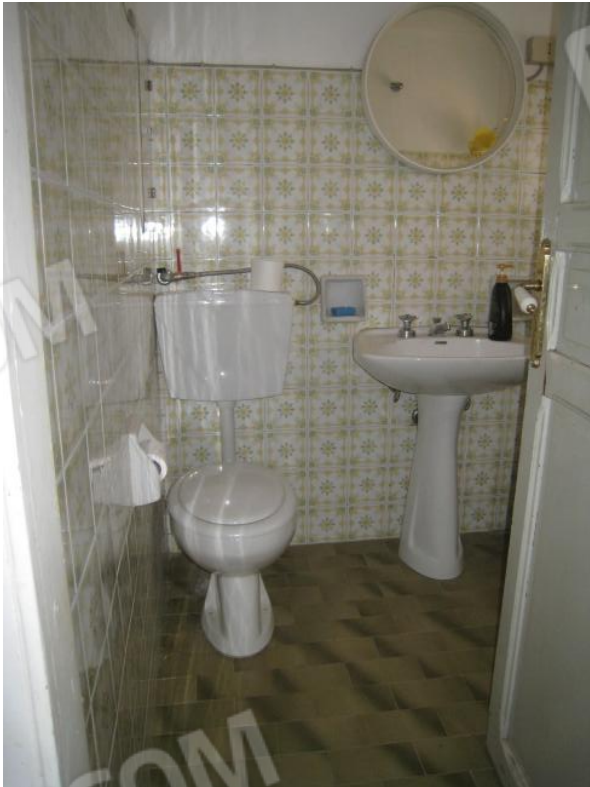
Foto n. 49. Il w.c. con finestra sul terrazzo.

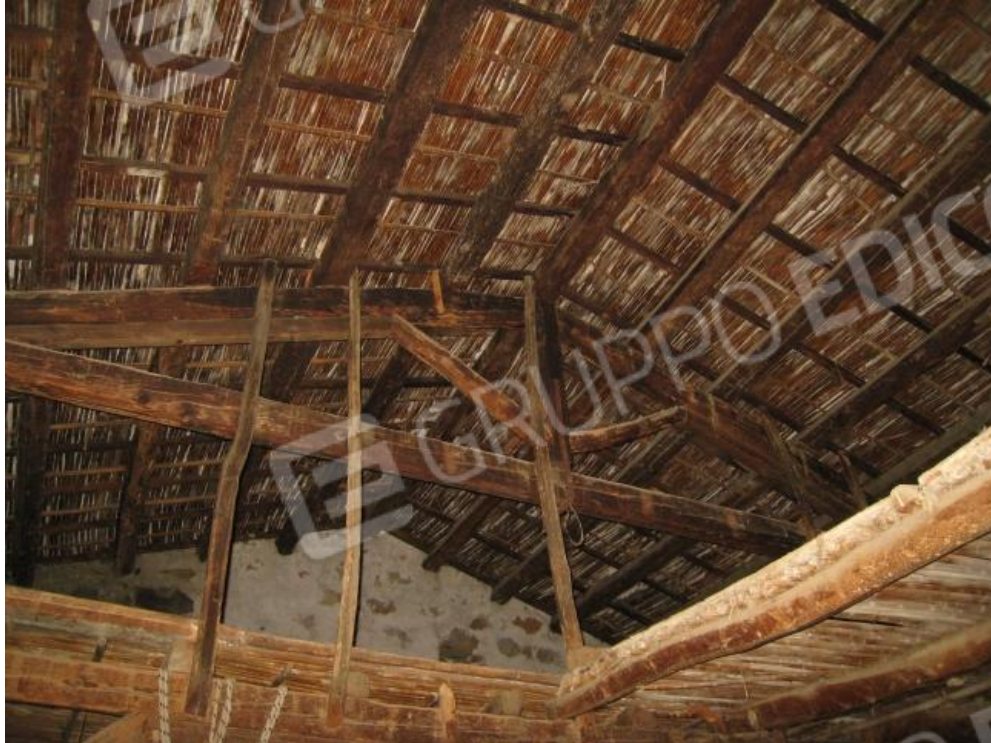
Foto n. 56. La tipologia di copertura dei magazzini del corpo "C".

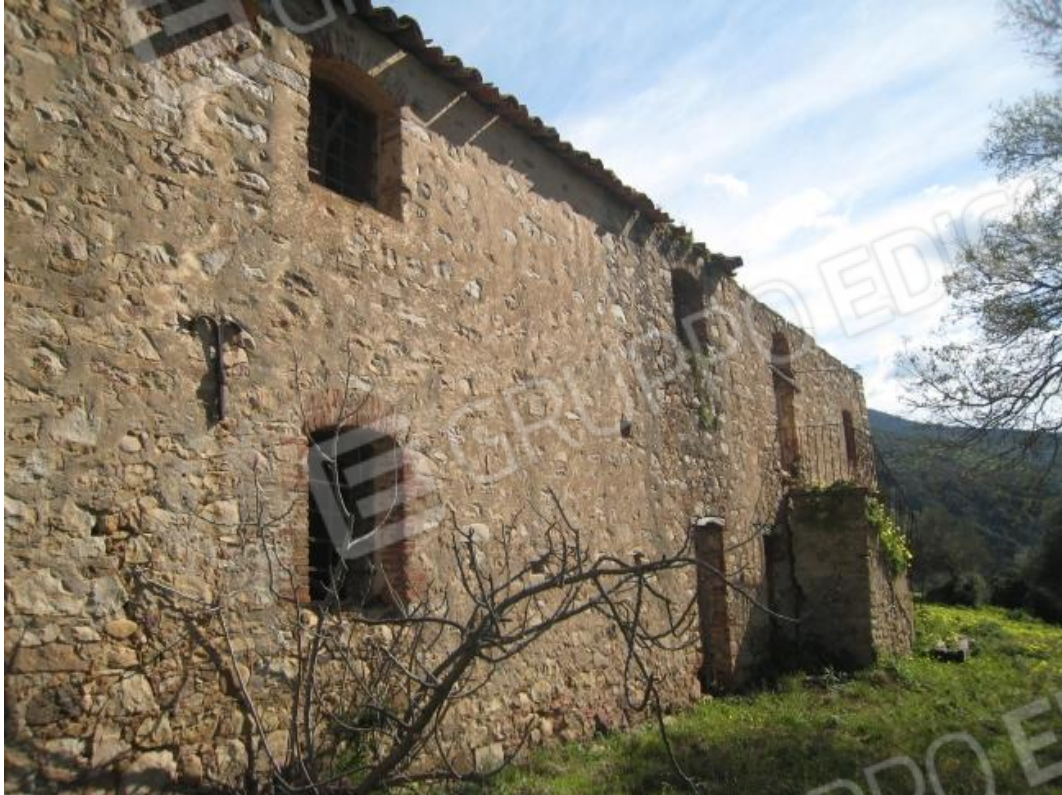
Foto n. 68. Prospetto principale dell'edificio a due piani.

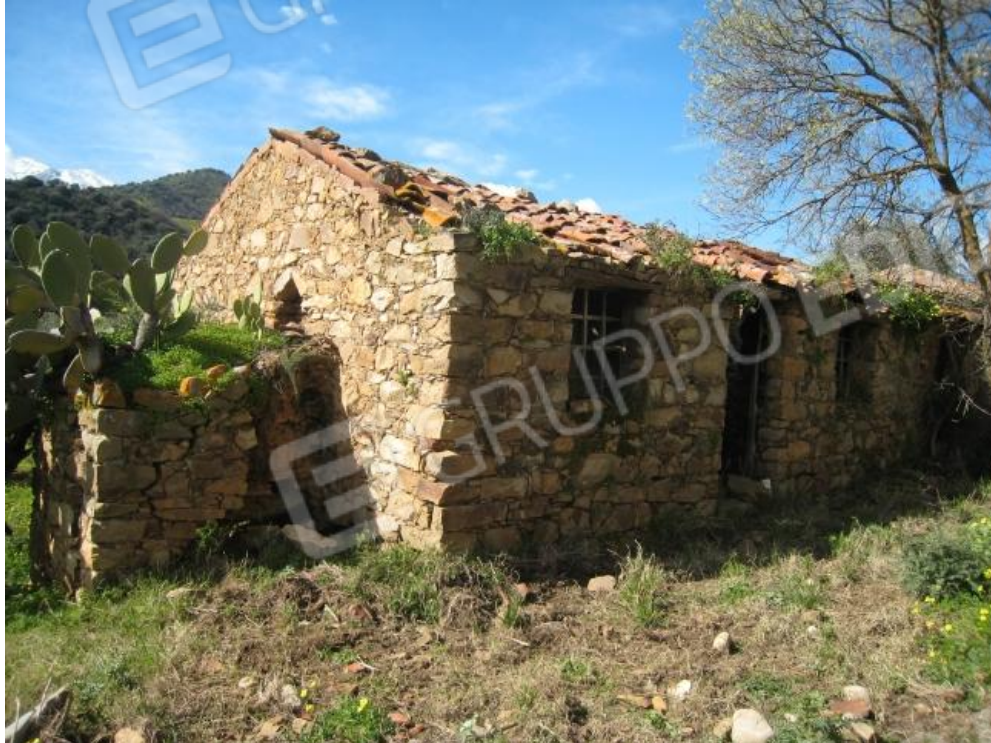
Foto n. 72. Edificio ad un solo piano fuori terra. Le condizioni sono pessime.

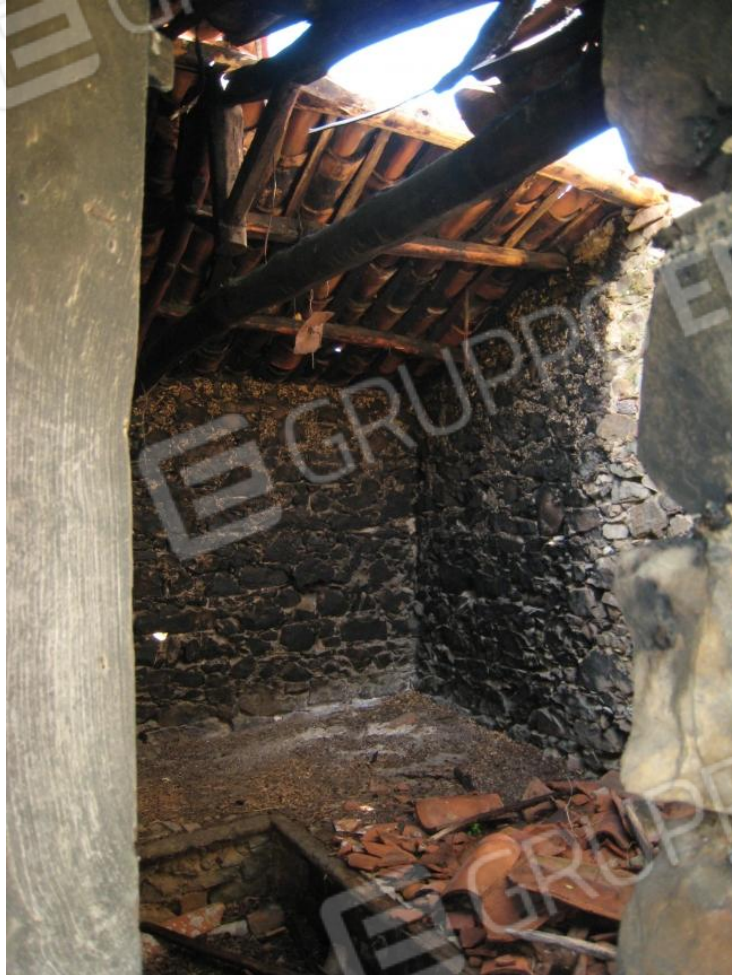
Foto n. 74. Interni del fabbricato ad un solo piano.

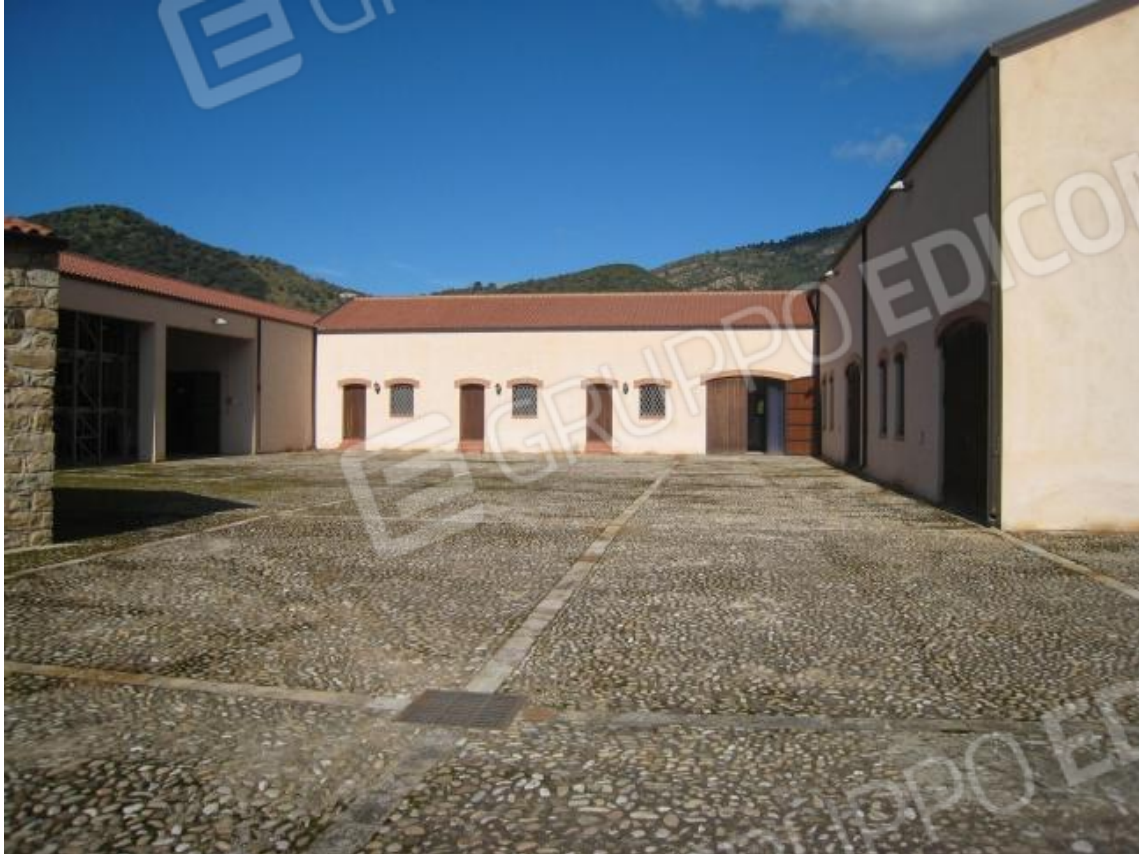
Foto n. 98. Il cortile: a Sx il portico; al centro la stanza operai, la sala conferenze, la sala riunioni; a Dx il frantoio con i silos.

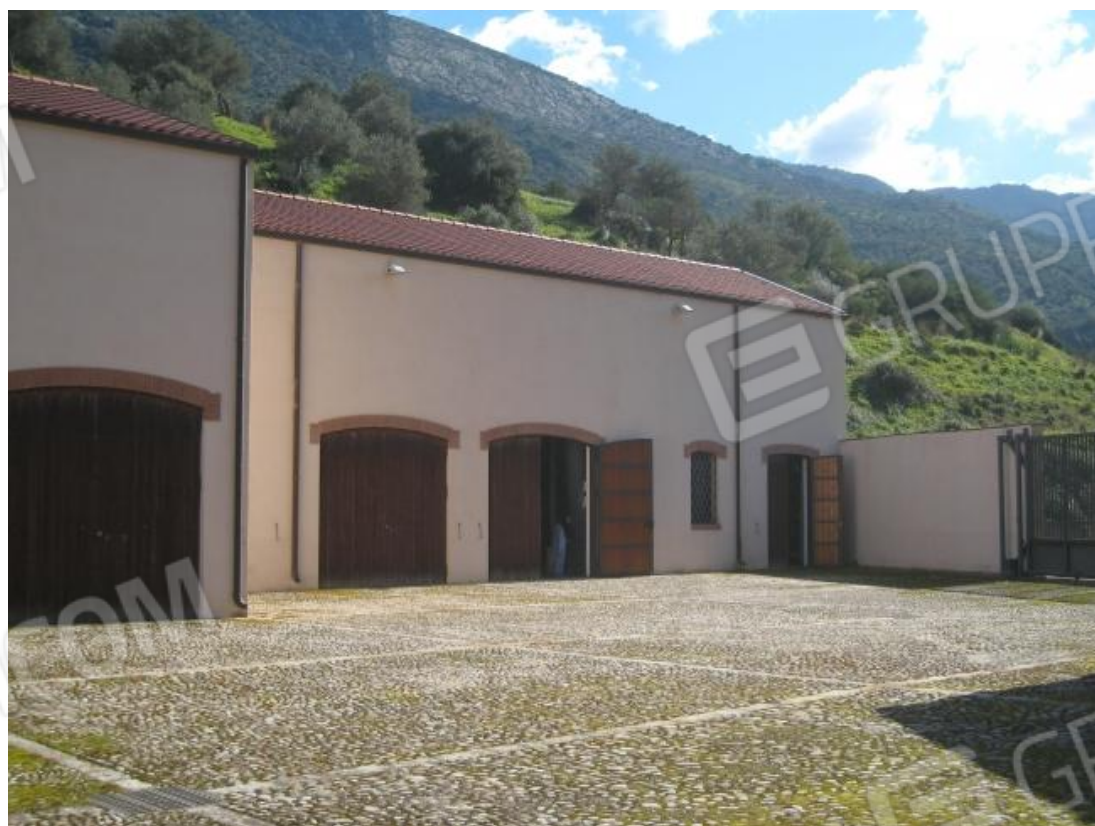
Foto n. 99. Imbottigliamento, deposito confezioni, magazzino e cancello di accesso carraio.

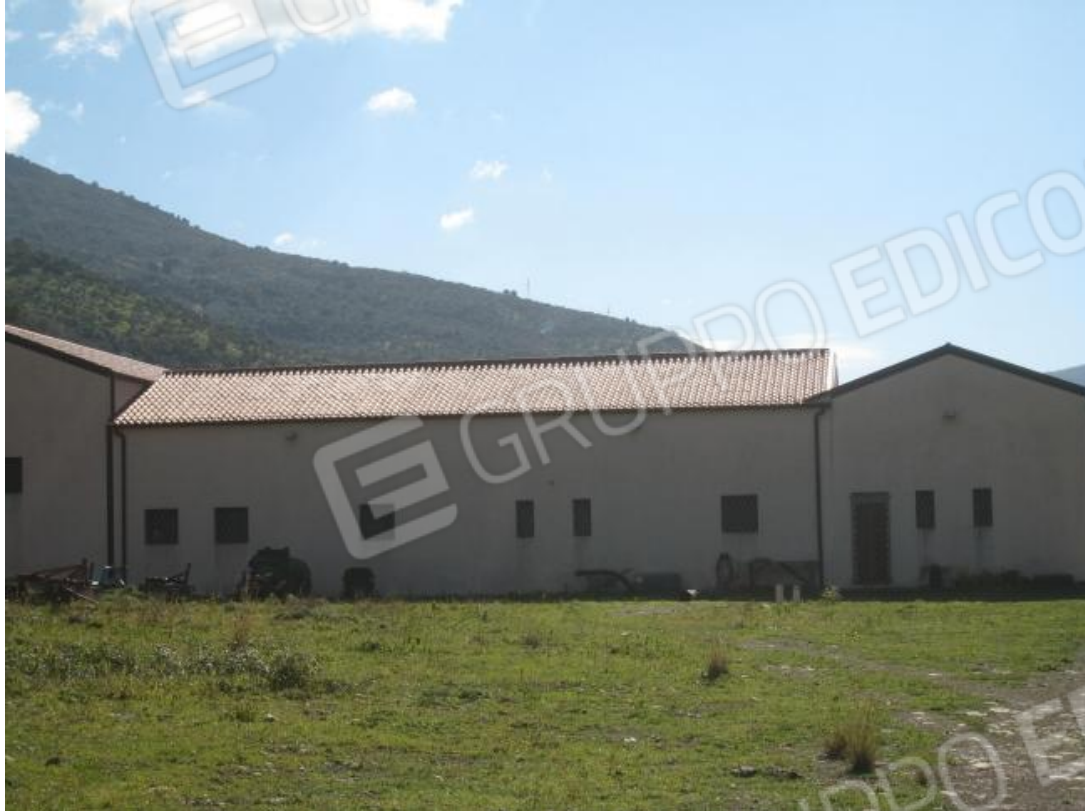
Foto n. 100. Prospetto opposto a quello della foto n. 90.

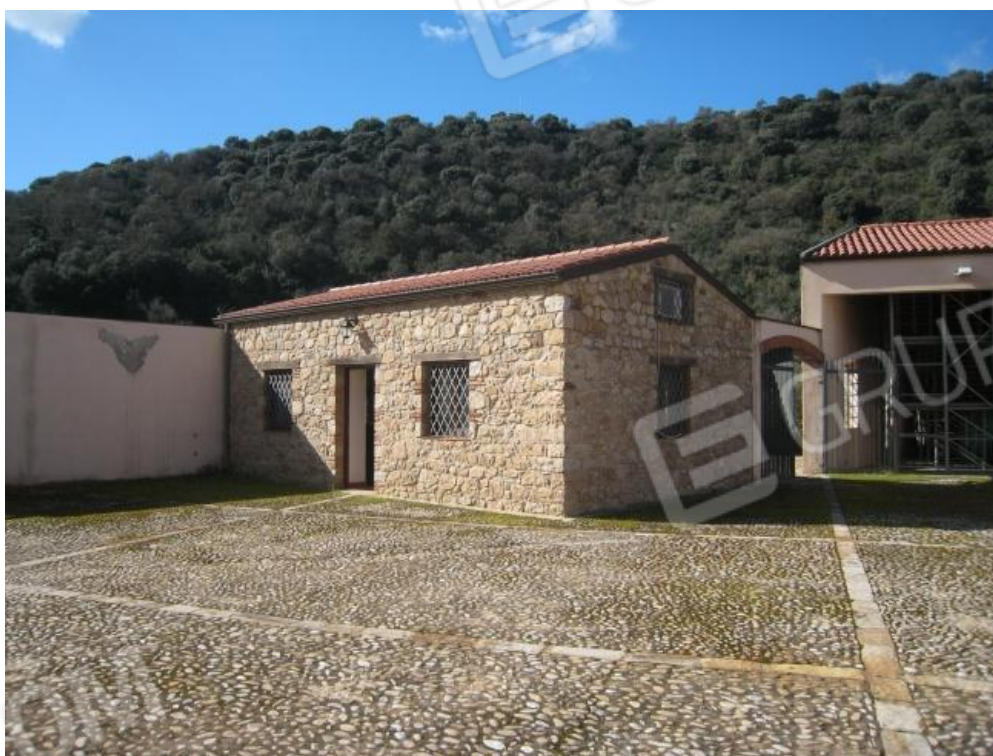
Foto n. 101. Dettaglio del fabbricato adibito ad ufficio.

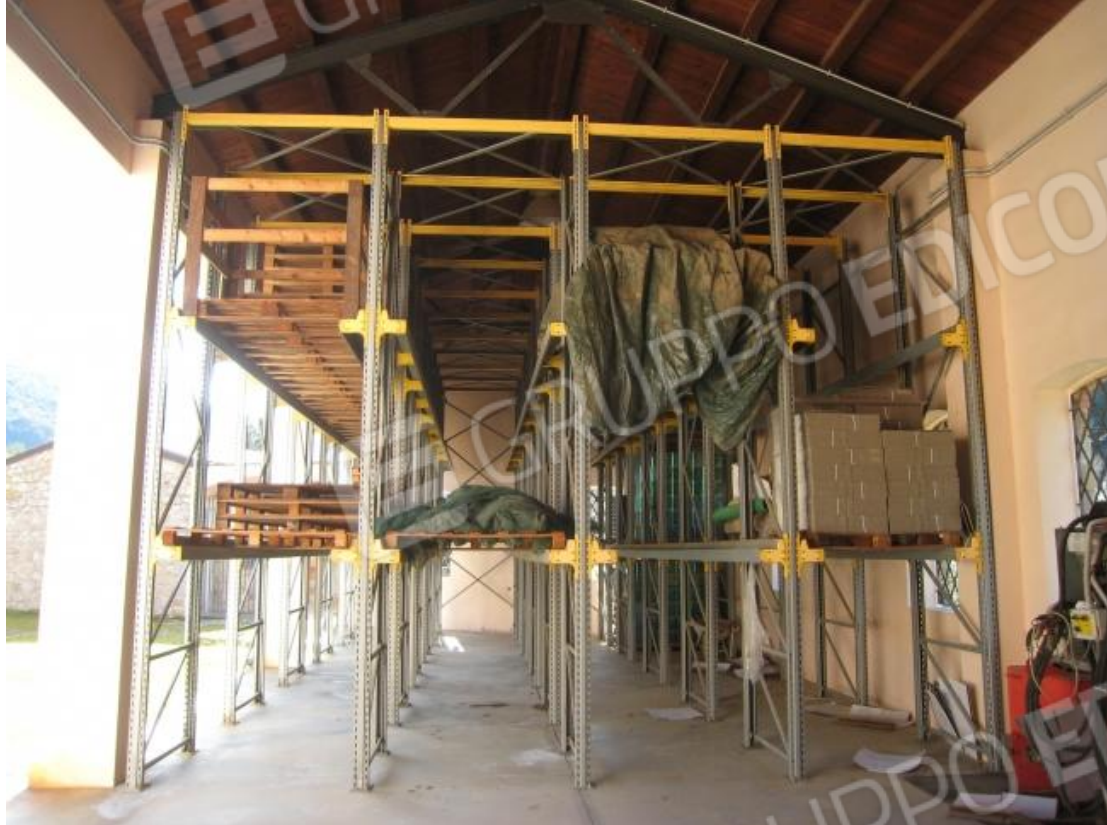
Foto n. 104. L'interno del portico.

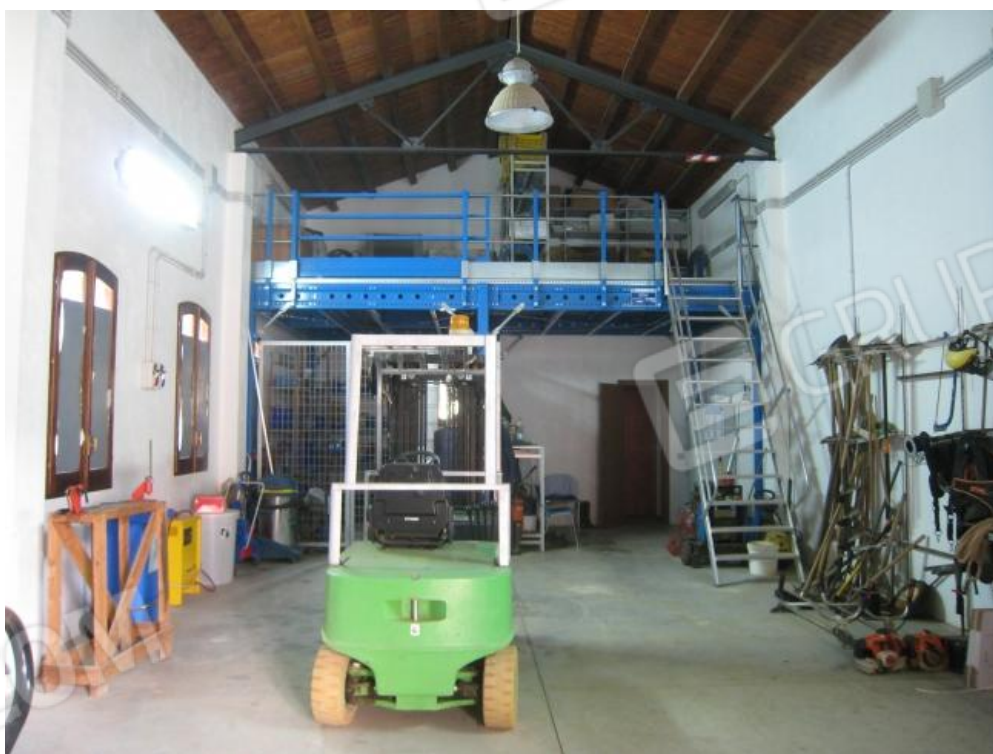
Foto n. 105. L'officina e deposito attrezzi. Il soppalco è del tipo smontabile e reversibile.

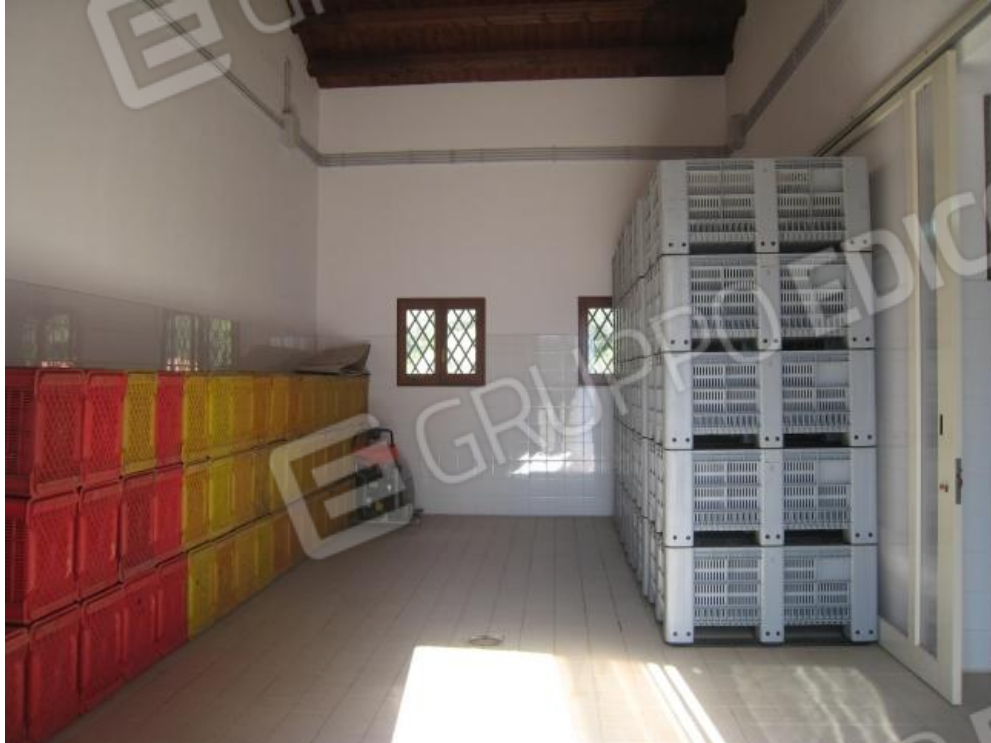
Foto n. 110. Sala stoccaggio. A Dx il frantoio.

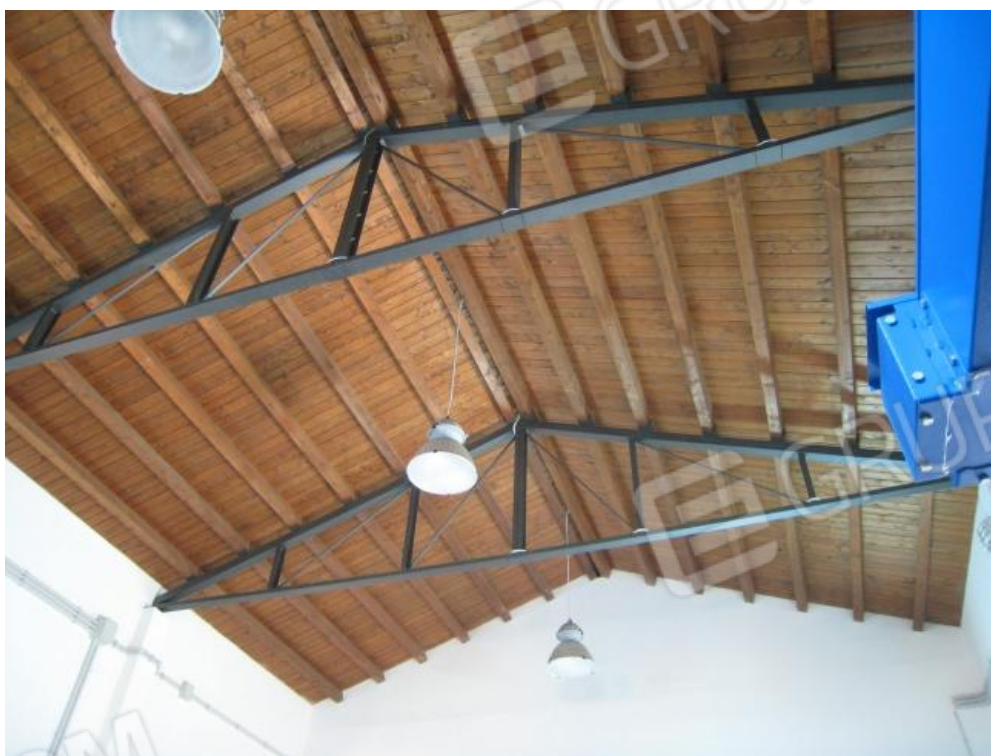
Foto n. 113. Copertura del frantoio.

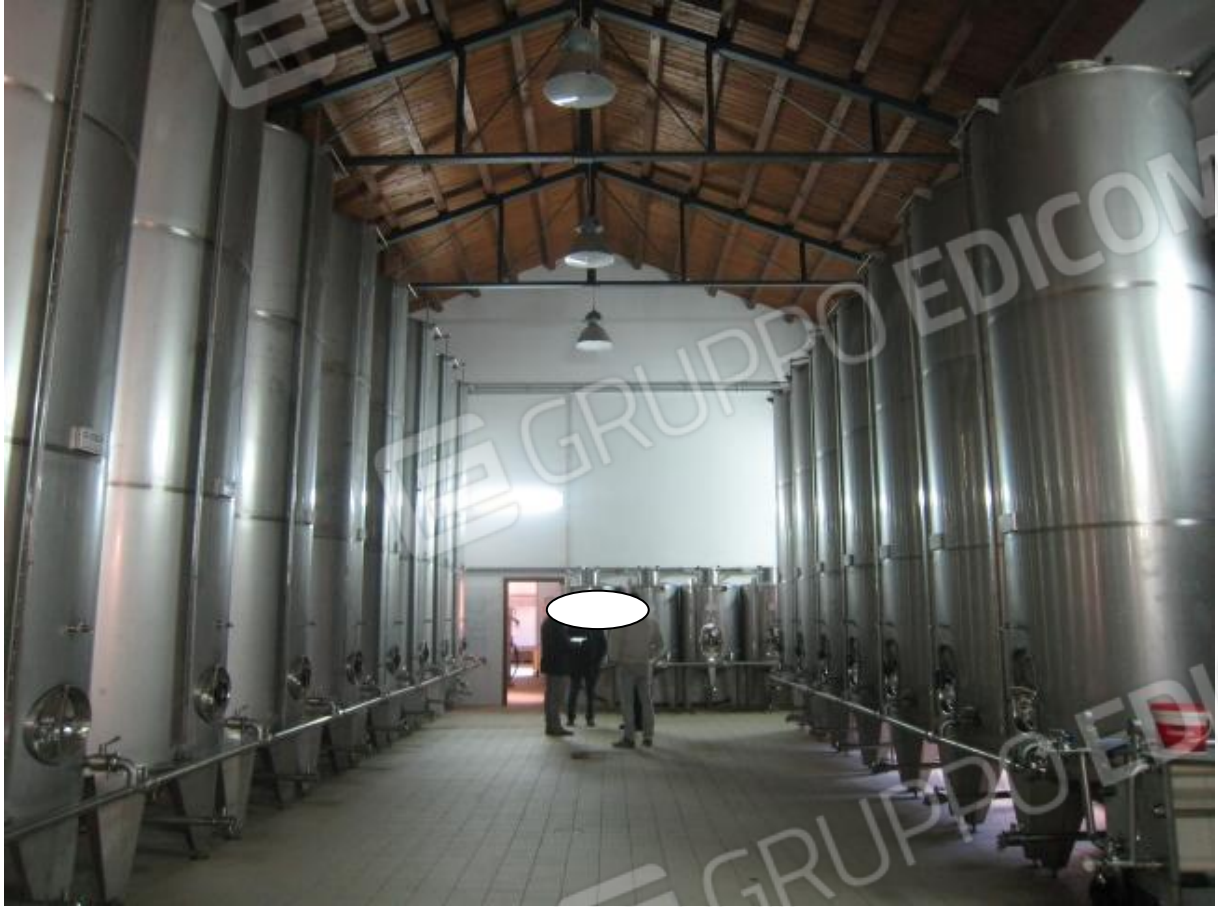
Foto n. 114. Il grande locale che ospita i silos di stoccaggio.

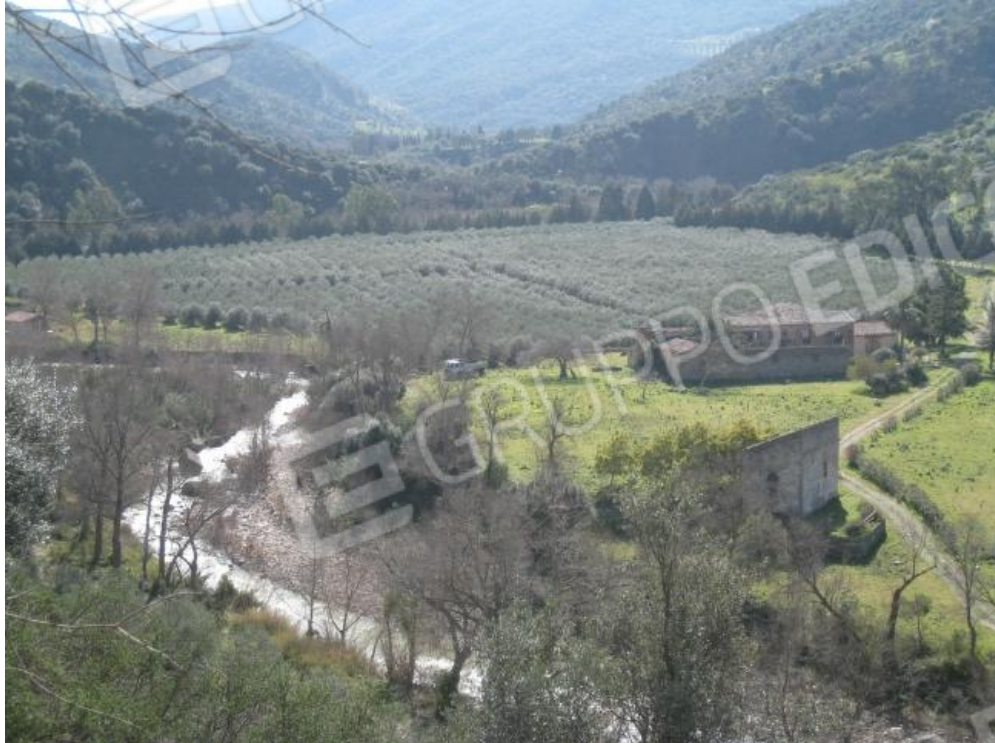
Foto n. 125. La chiesa, il baglio Tornisia e gli uliveti intensivi.

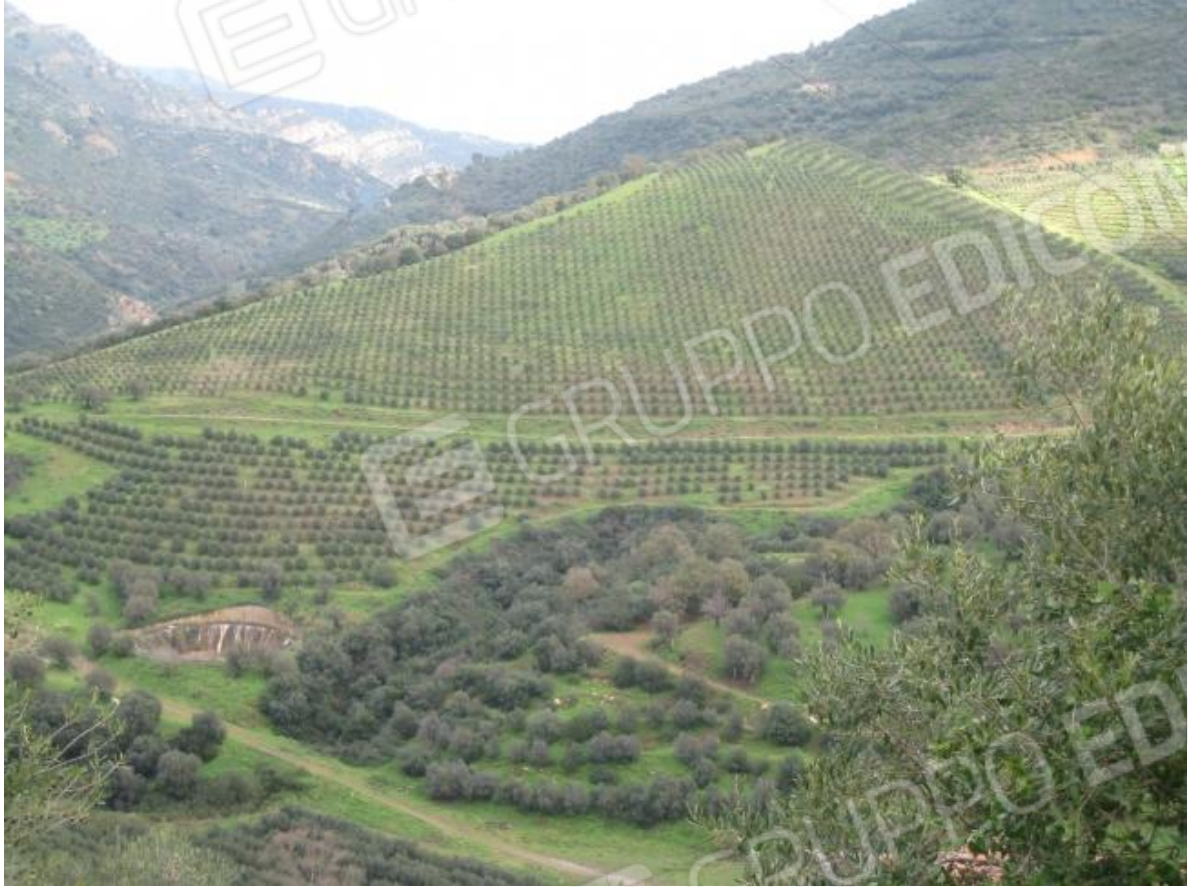
Foto n. 127. Uno dei due bacini e l'oliveto su collina.

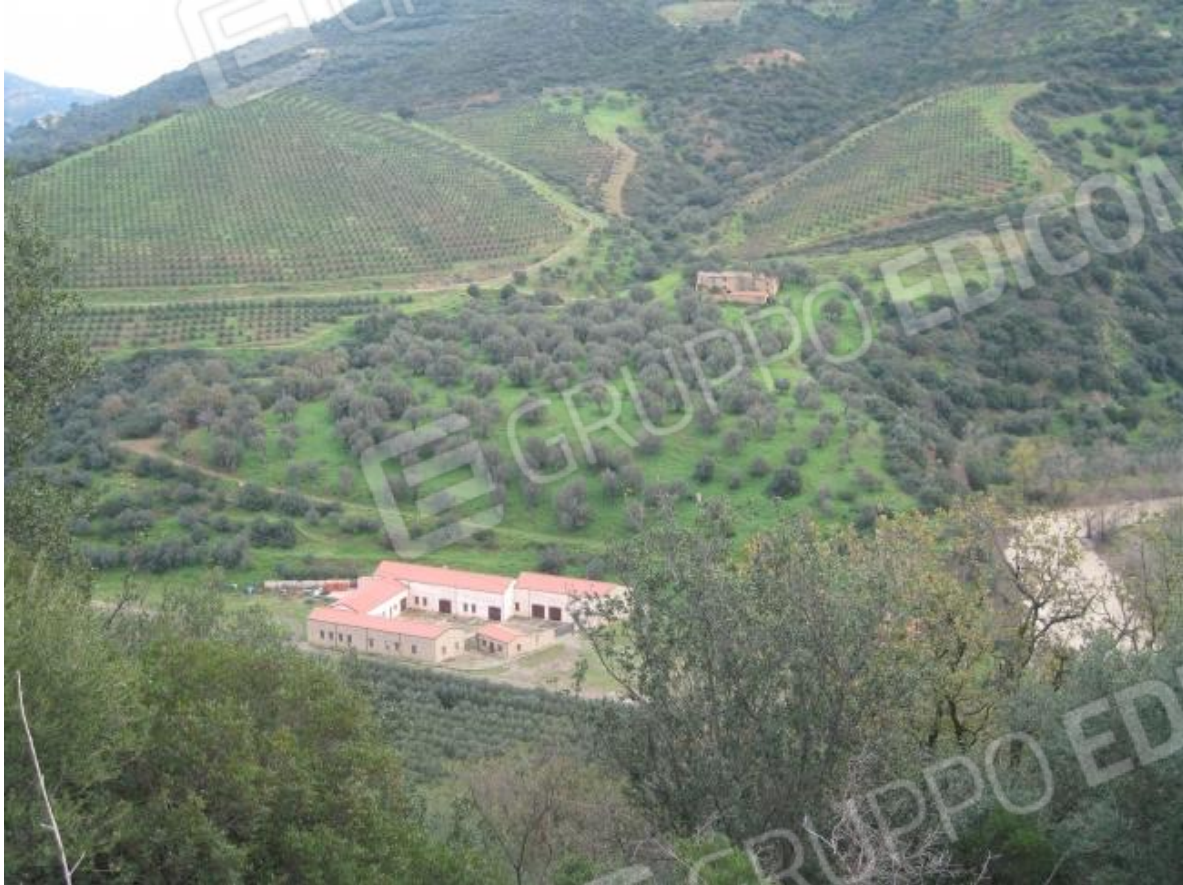
Foto n. 129. Il centro aziendale, case Moggiaro e gli uliveti che sorgono alle loro spalle.
