TRIBUNALE DI CASSINO

ALLEGATO INTEGRATIVO

Perizia dell'Esperto ex art. 568 c.p.c. Arch. Mazzetti Antonietta, nell'Esecuzione Immobiliare 84/2020 del R.G.E.
contro

BENE N° 1 - FABBRICATO CIVILE UBICATO A MINTURNO (LT) - VIA SAUZO N°5, PIANO T/SOTTOSTRADA

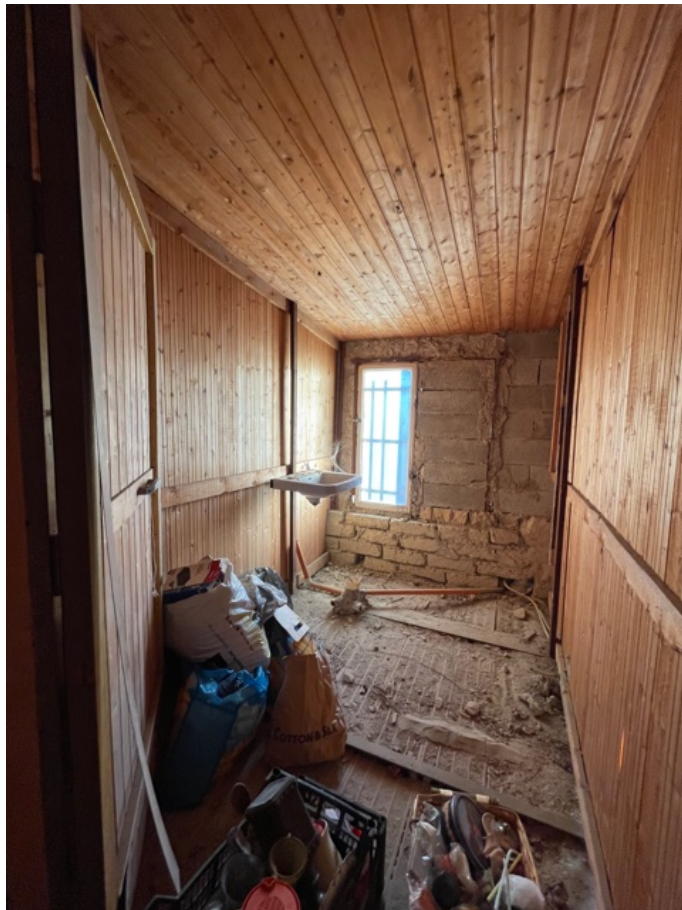
foto 5_ sottotetto

Il solaio di calpestio è anch’esso allo stato grezzo, costituito da tavelloni in laterizio e travetti in ferro con struttura a vista. Risulta assente la messa in opera di maglia di ferro elettrosaldata e caldana cementizia. La copertura a falda è realizzata in lamiera zincata senza coibentazione sostenuta da una struttura molto precaria in profilati metallici scatolari, poggiata in alcuni punti direttamente sulla muratura senza alcun ancoraggio. (foto 5 e foto 11).
