Baglio Tornisia

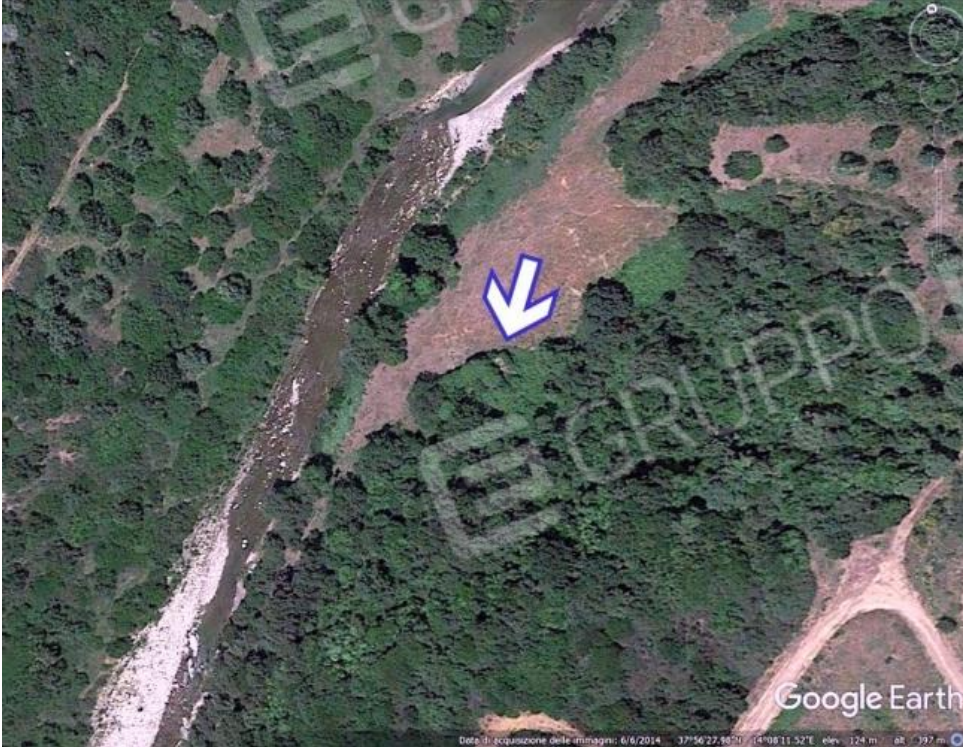
Foto n. 82. La filanda è vicinissima all'alveo del fiume Pollina.

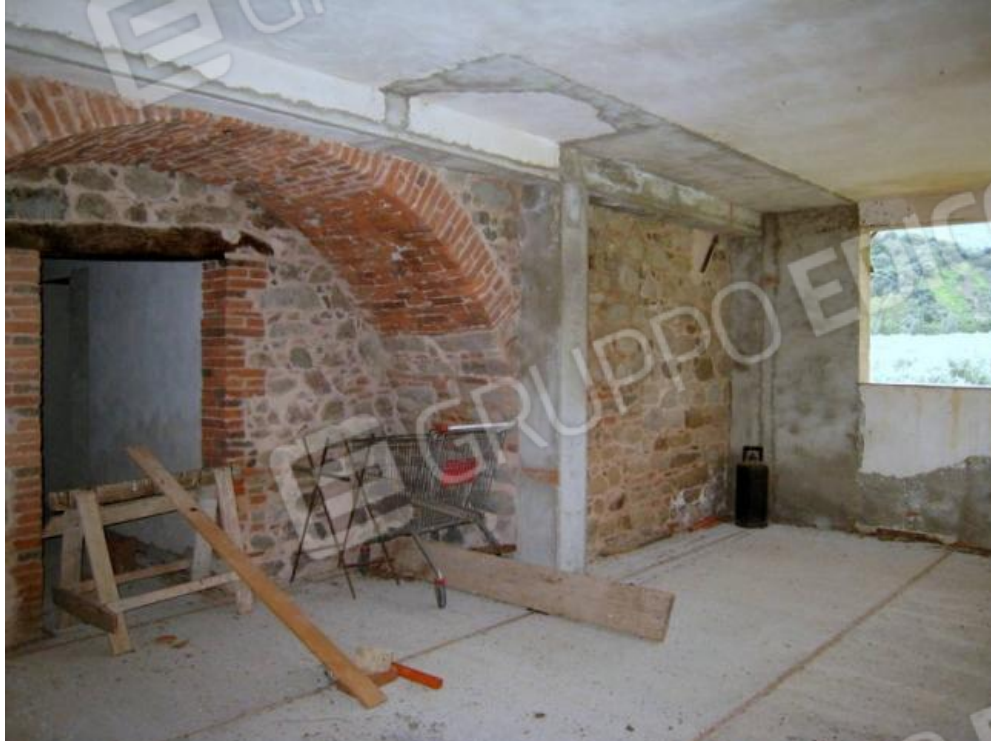
Foto n. 16. Ampliamento al piano terra del corpo "B" fatto abusivamente.

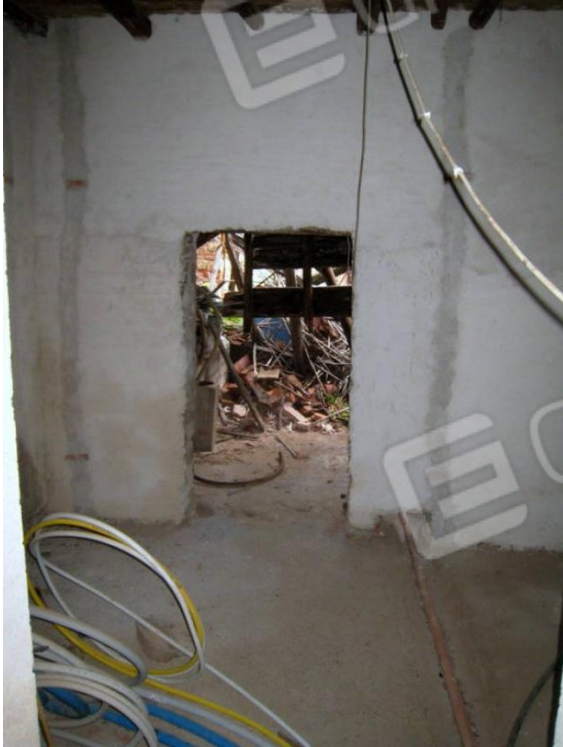
Foto n. 28. Una delle due stanze del sub 4 (unità collabente) in fase di restauro.

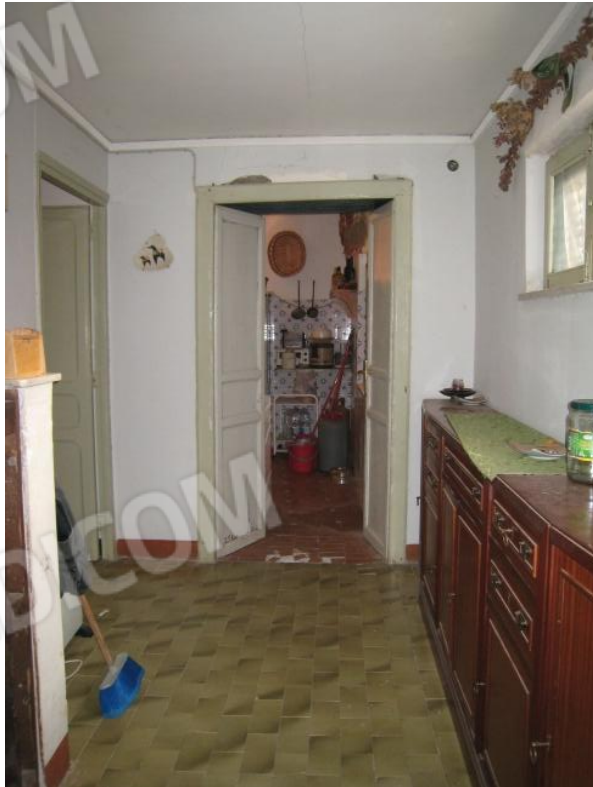
Foto n. 33. Il disimpegno di piano primo. In fondo la cucina.

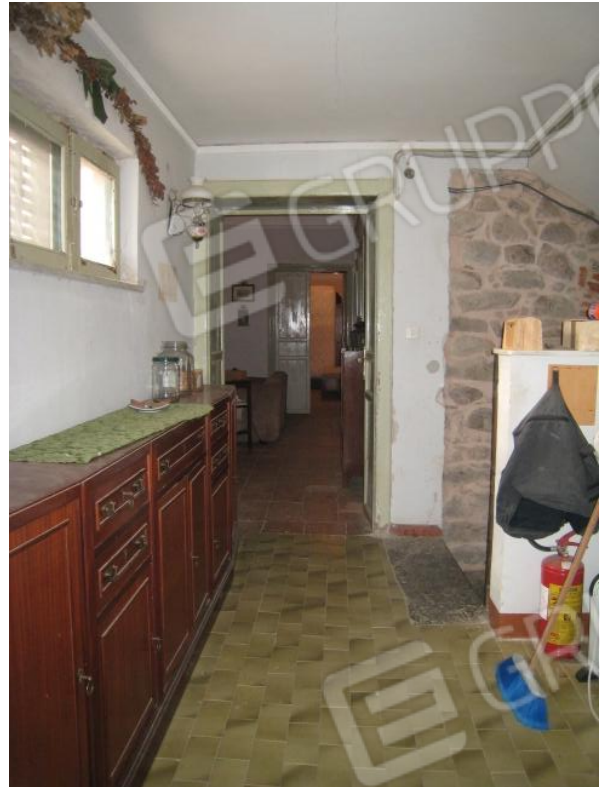
Foto n. 34. Il disimpegno, immagine opposta alla precedente.

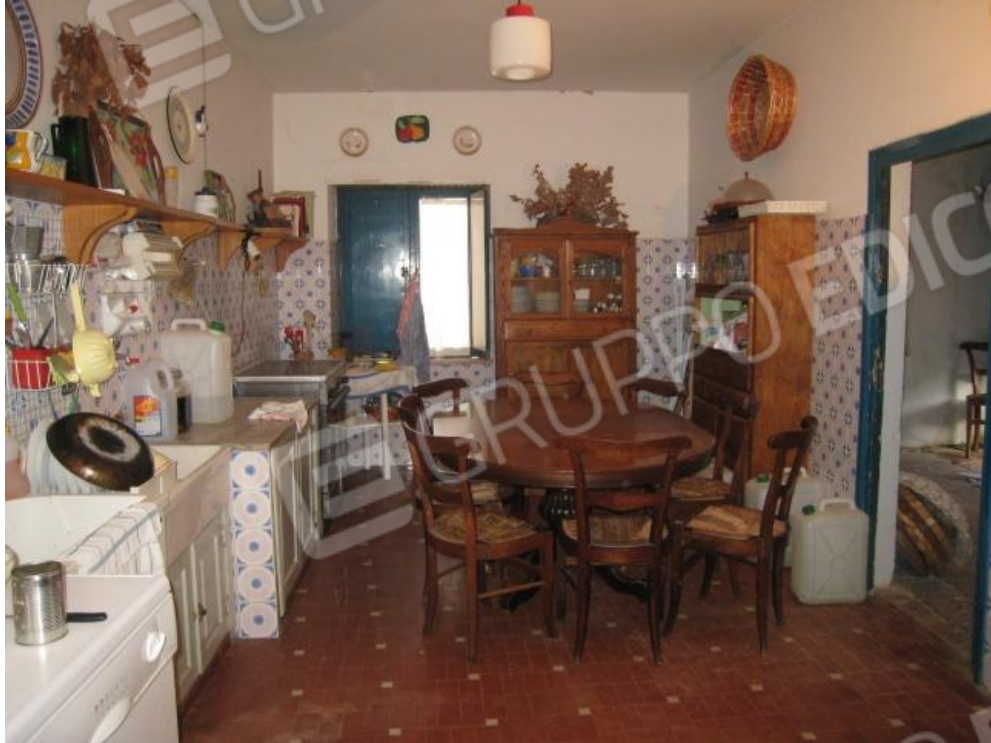
Foto n. 39. La cucina.

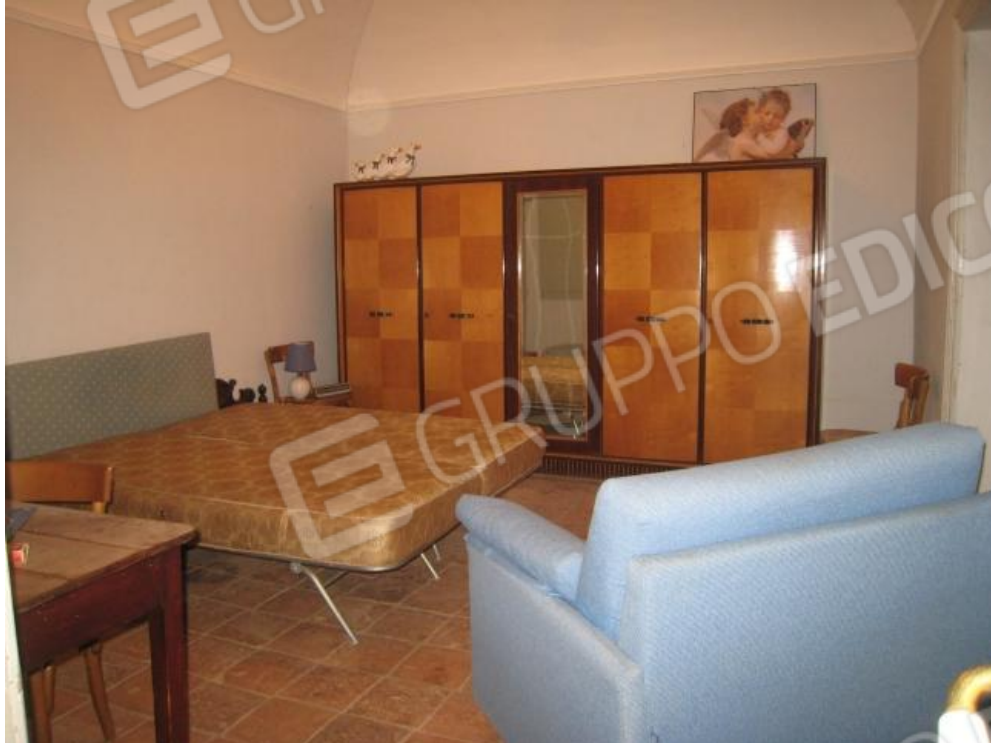
Foto n. 43. La camera da letto con affaccio sul cortile.

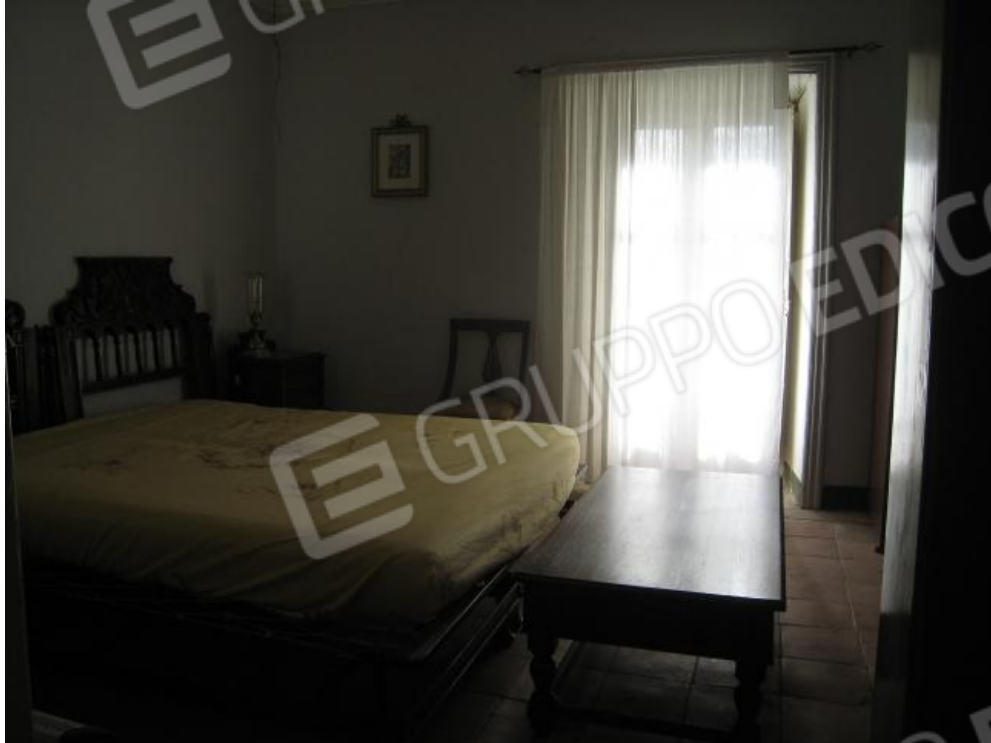
Foto n. 45. La camera da letto con balcone e bagno in camera.

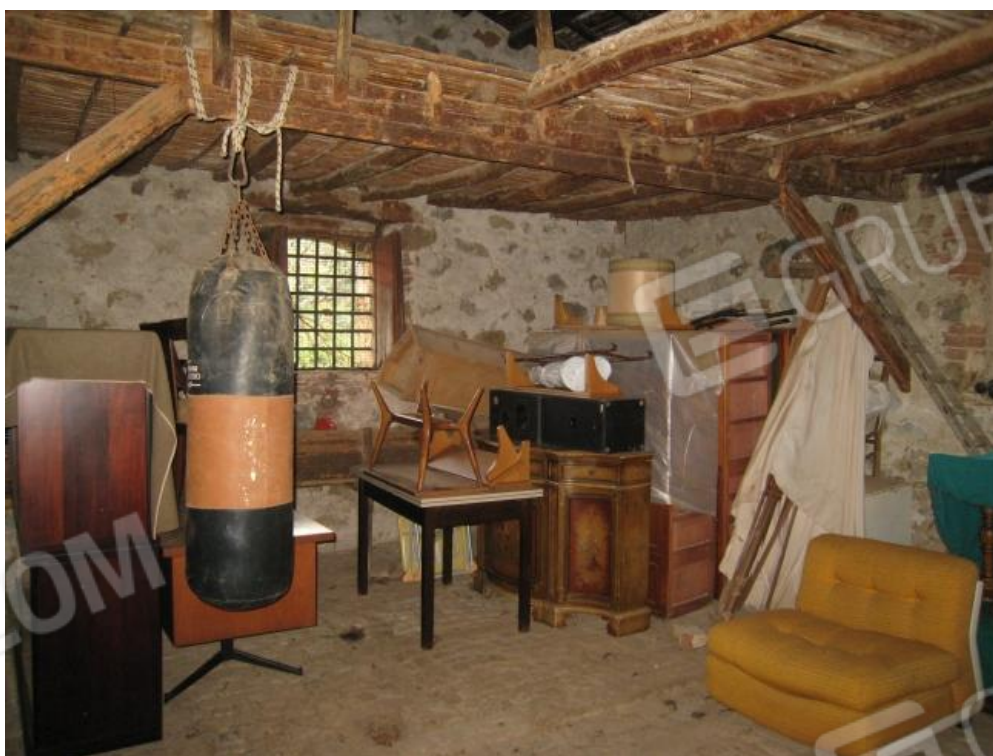
Foto n. 55. Magazzino del corpo "C".

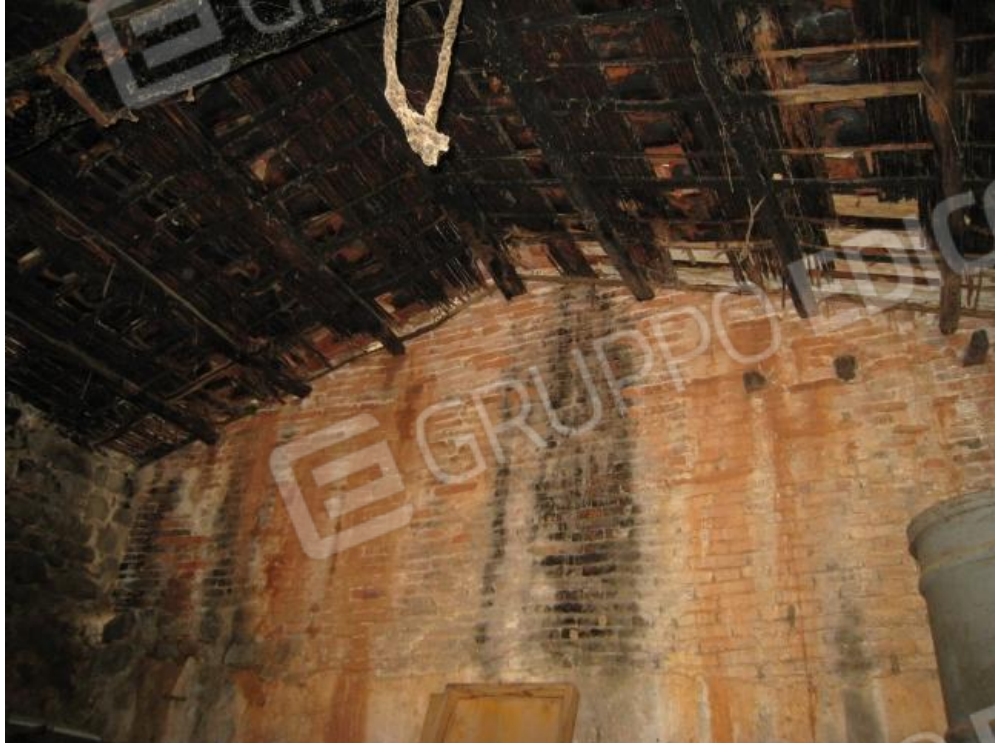
Foto n. 59. Altra immagine di pareti e tetto.

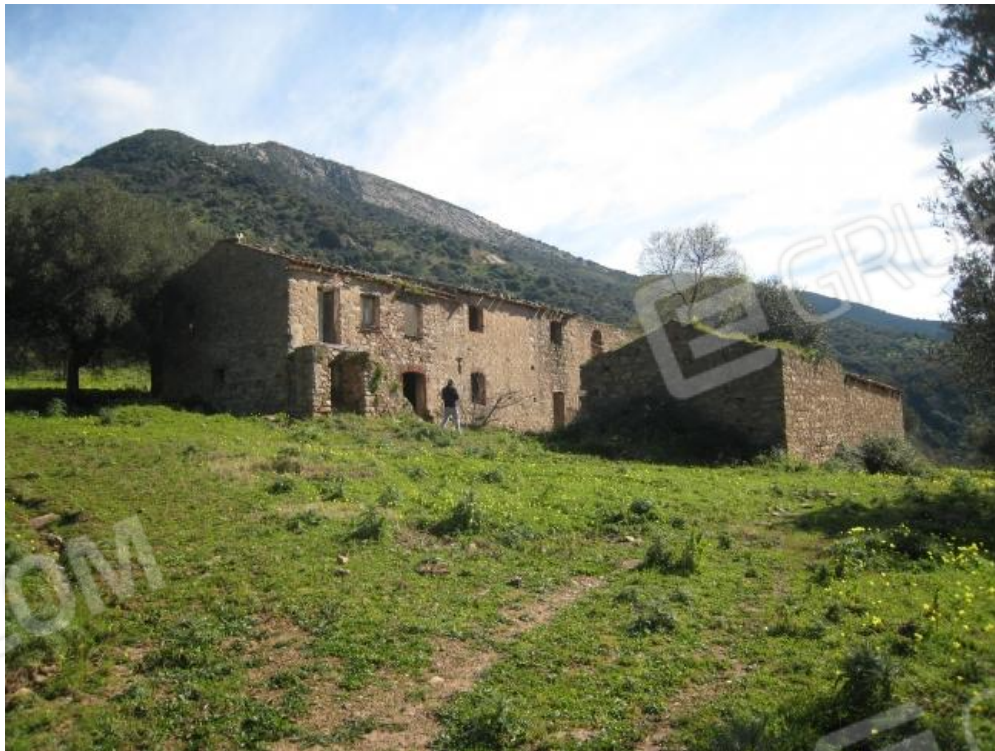
Foto n. 67. Le Case Mocciaro.

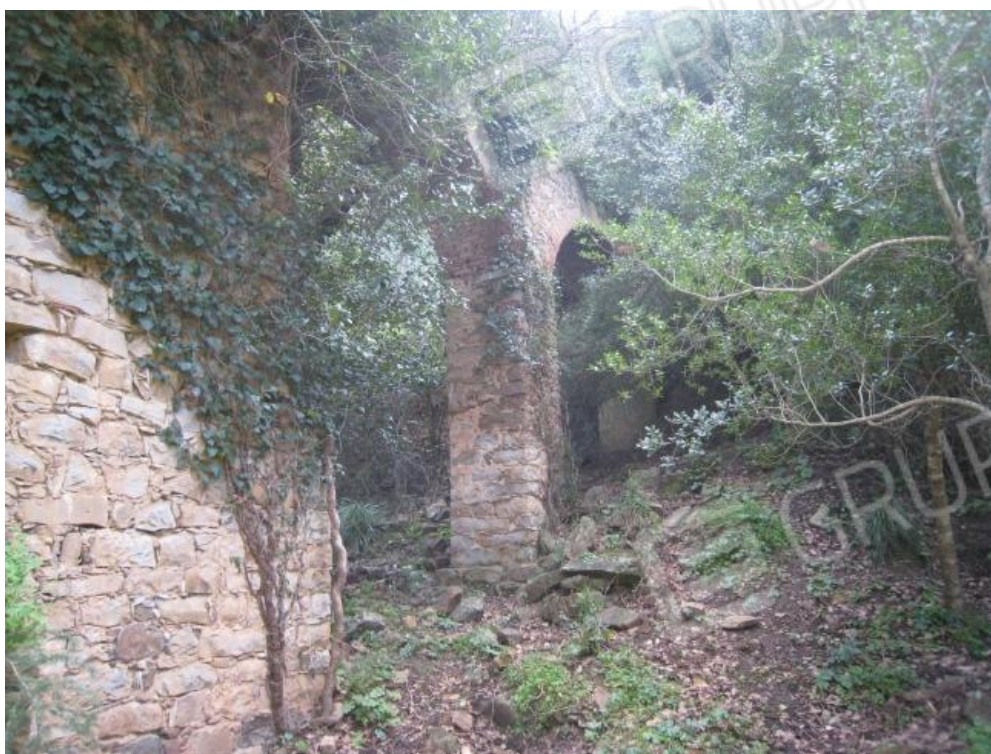
Foto n. 85. Le arcate che sorreggevano la condotta idrica.

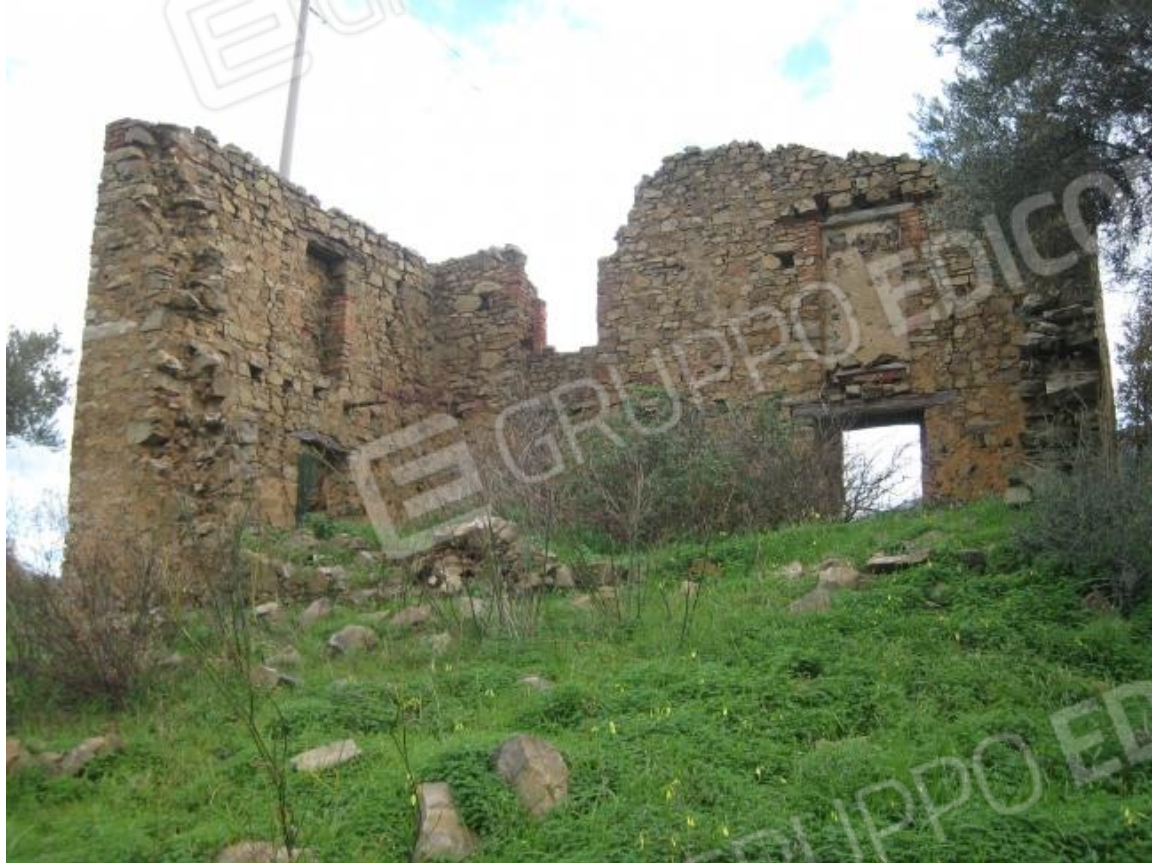
Foto n. 88. Casa Belvedere, p.IIa 50.

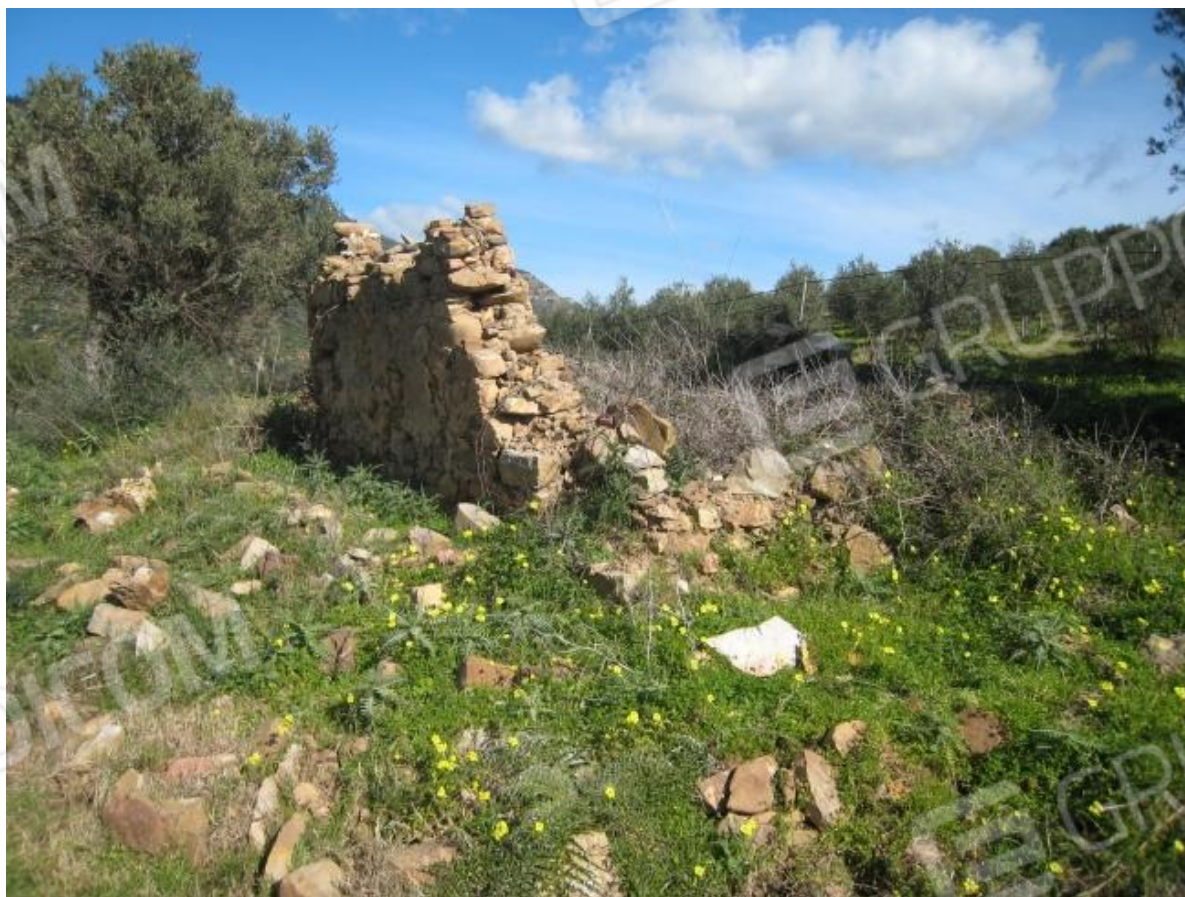
Foto n. 89. Qual che rimane della casa Pagliera.

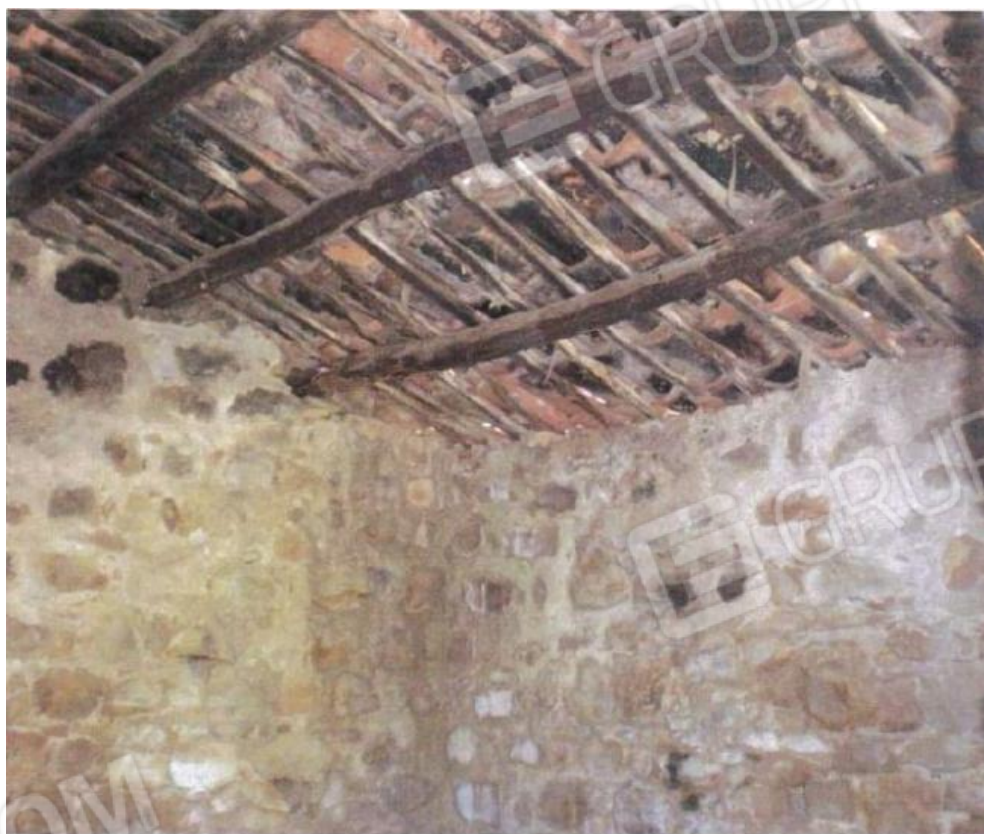
Foto n. 92. L'interno.

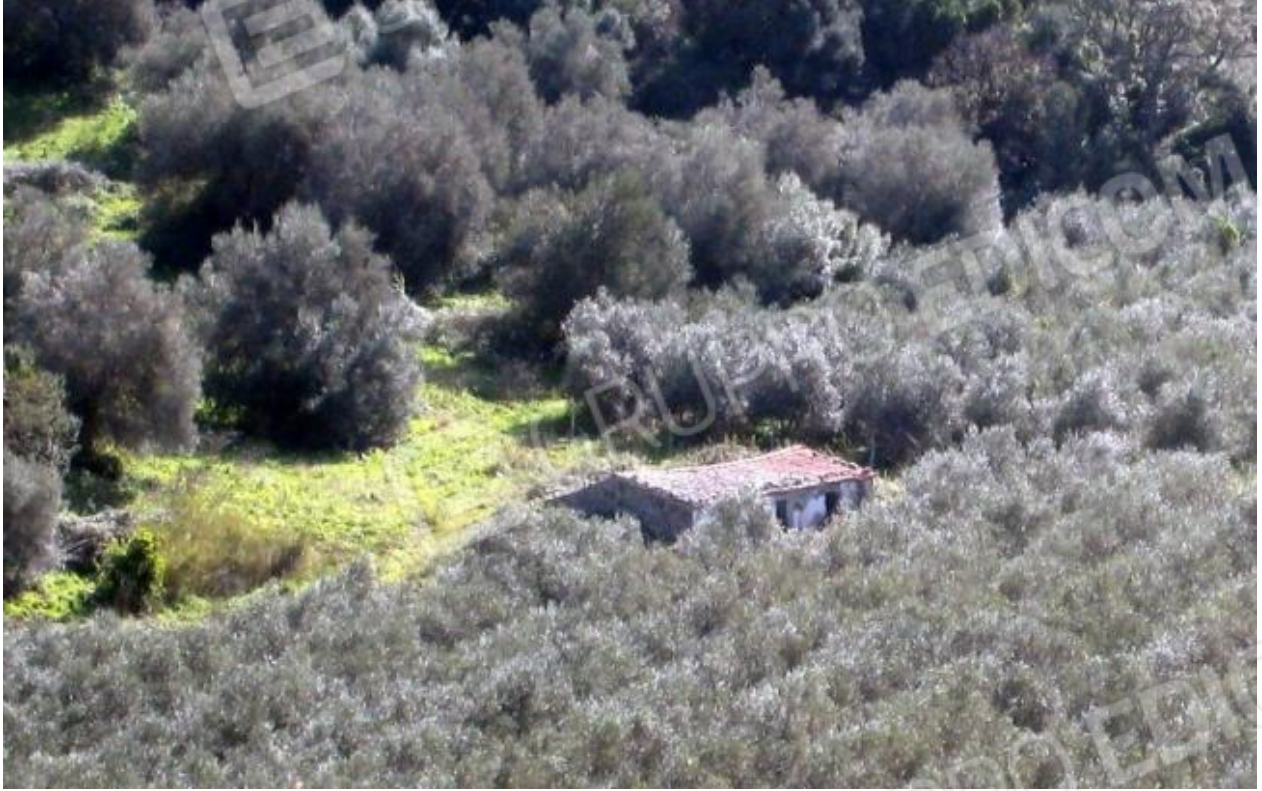
Foto n. 94. Il fabbricato.

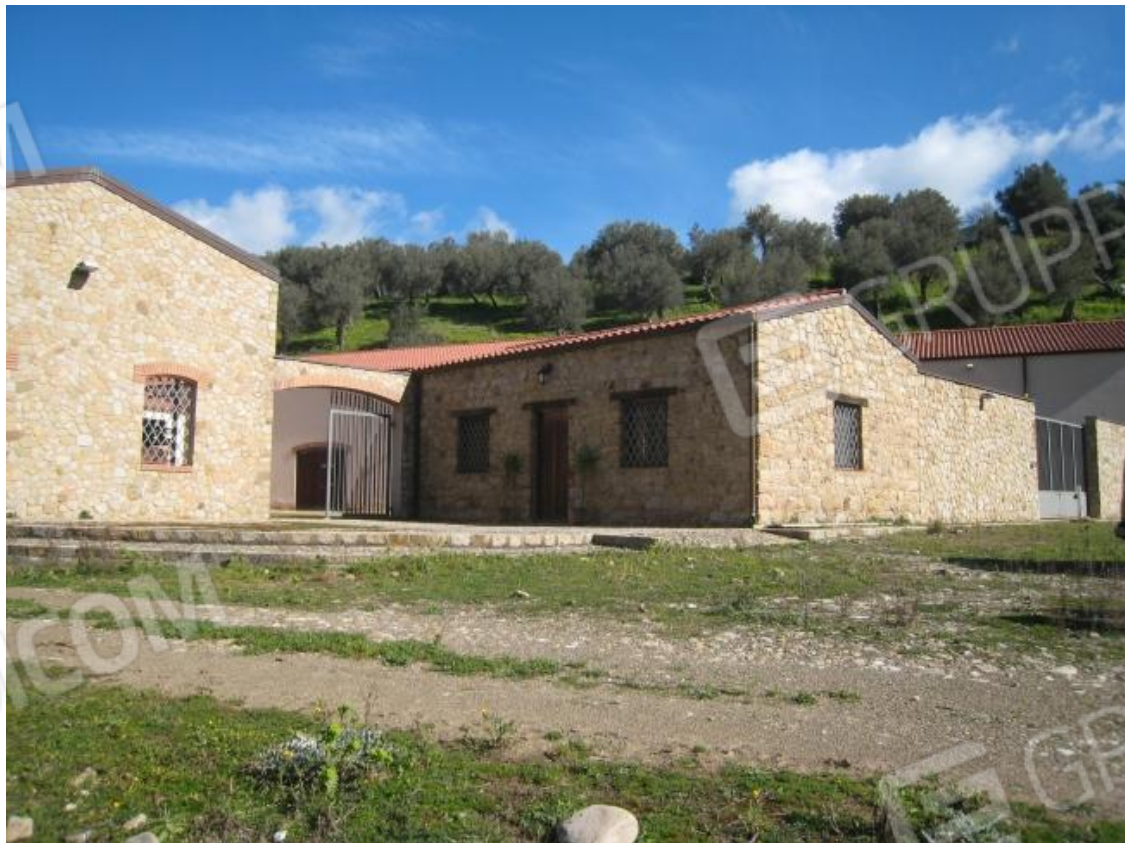
Foto n. 97. I due cancelli di ingresso con, al centro, l'ufficio ex F.R.

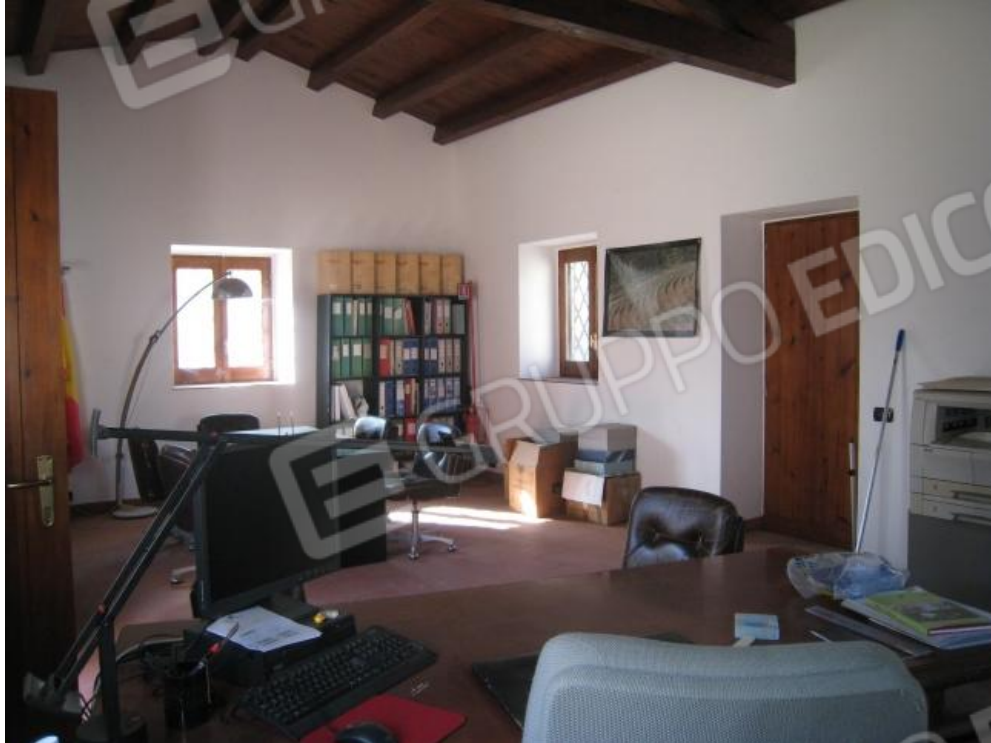
Foto n. 102. L'ufficio.

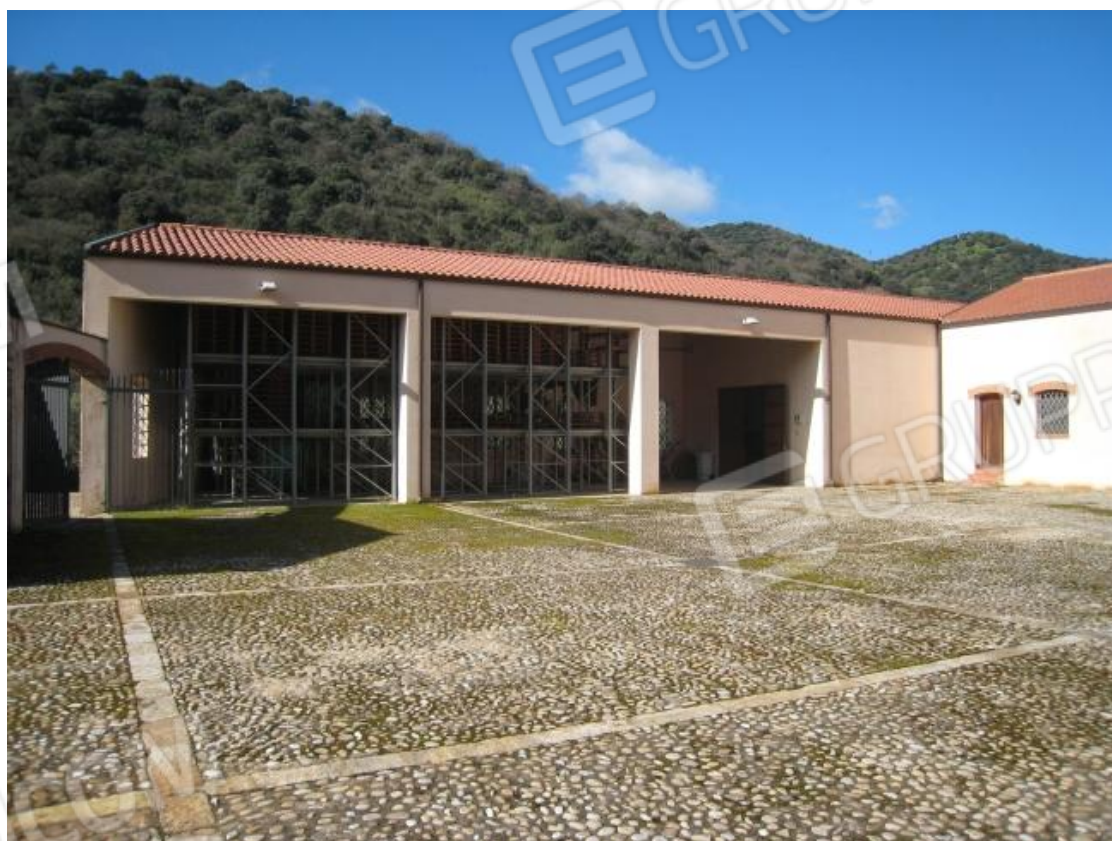
Foto n. 103. Il portico.

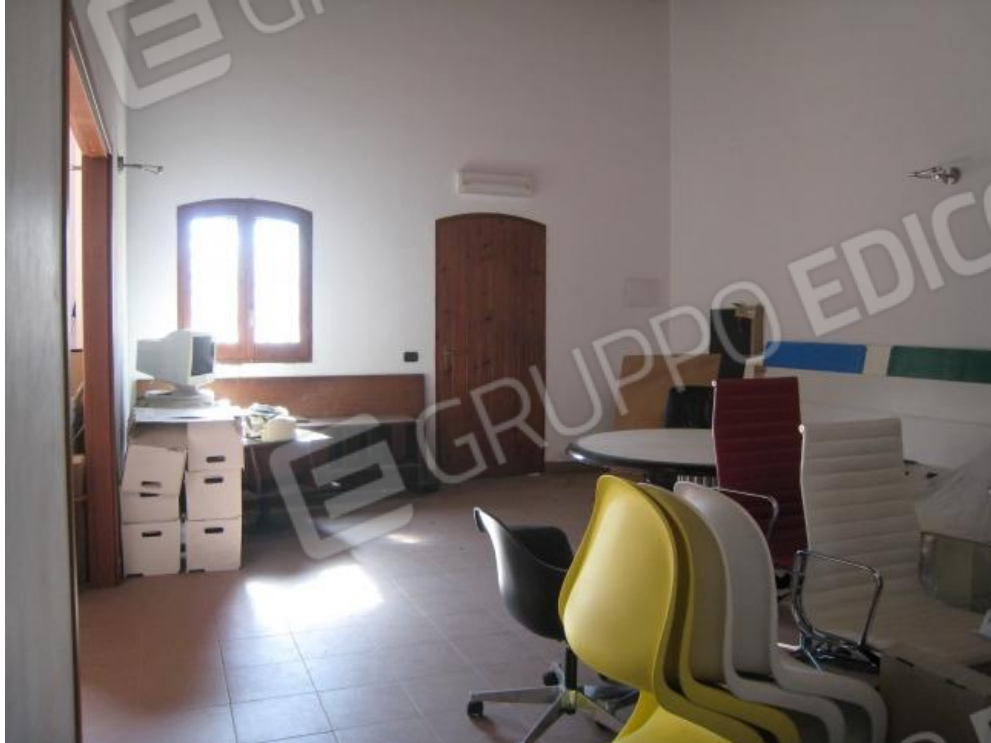
Foto n. 106. Sala riunioni.

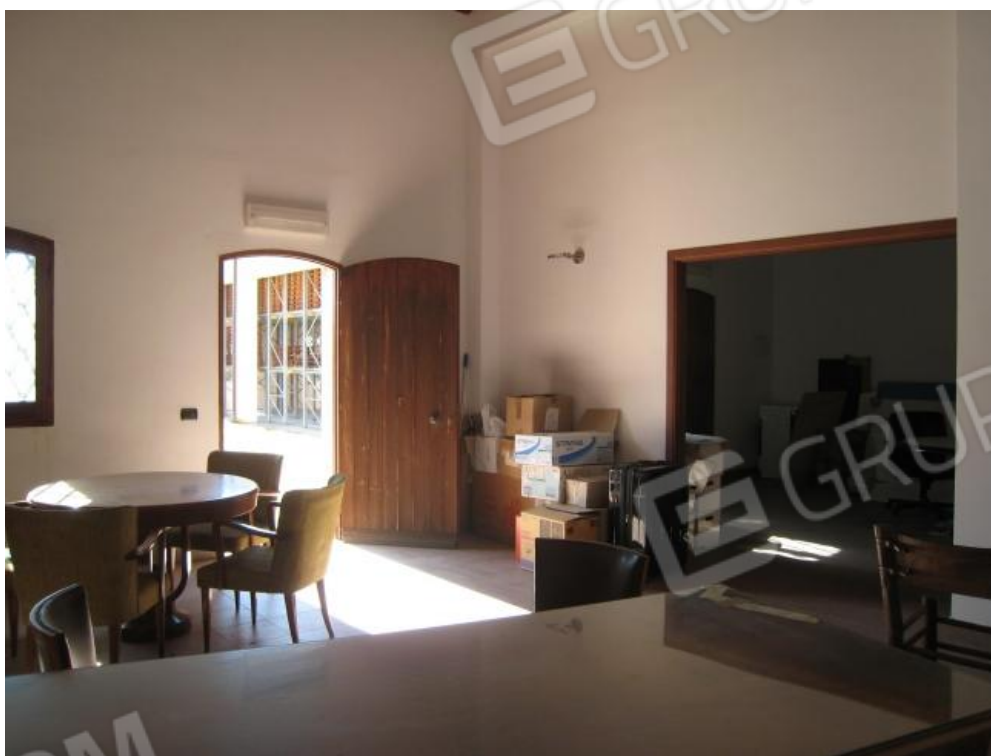
Foto n. 107. Sala conferenze.

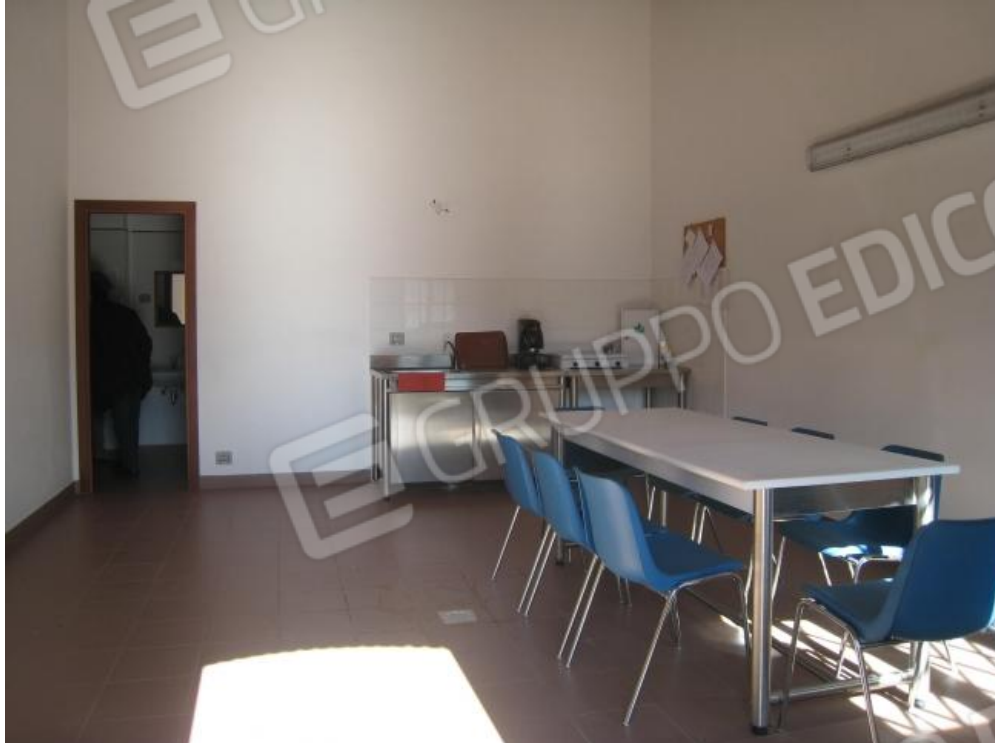
Foto n. 108. Stanza operai.

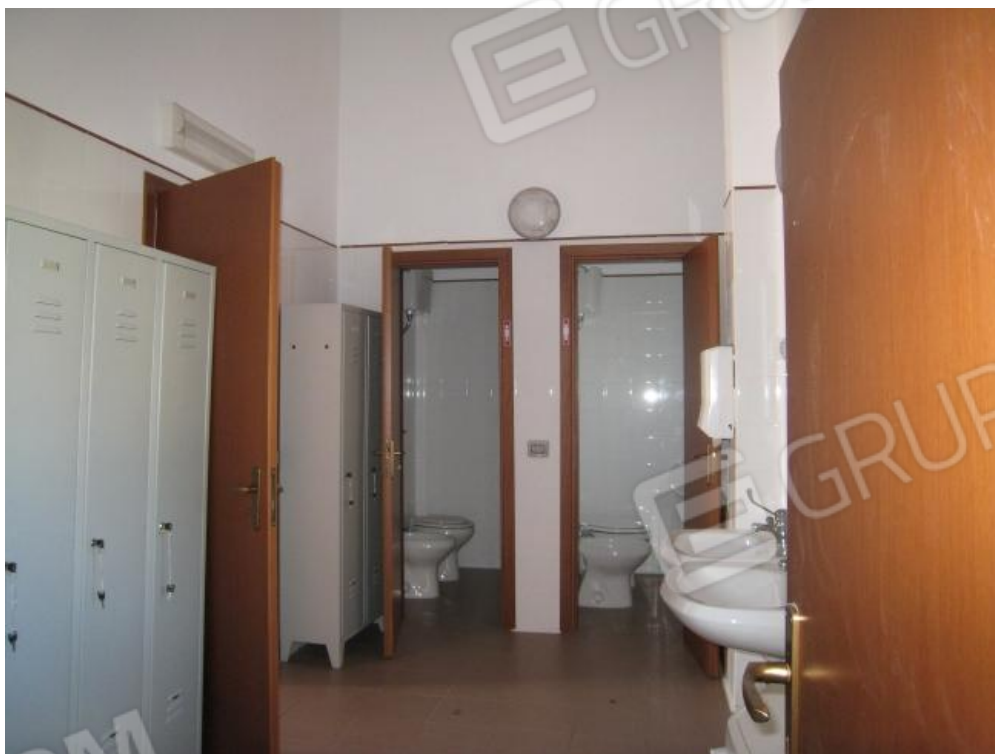
Foto n. 109. Bagni operai.

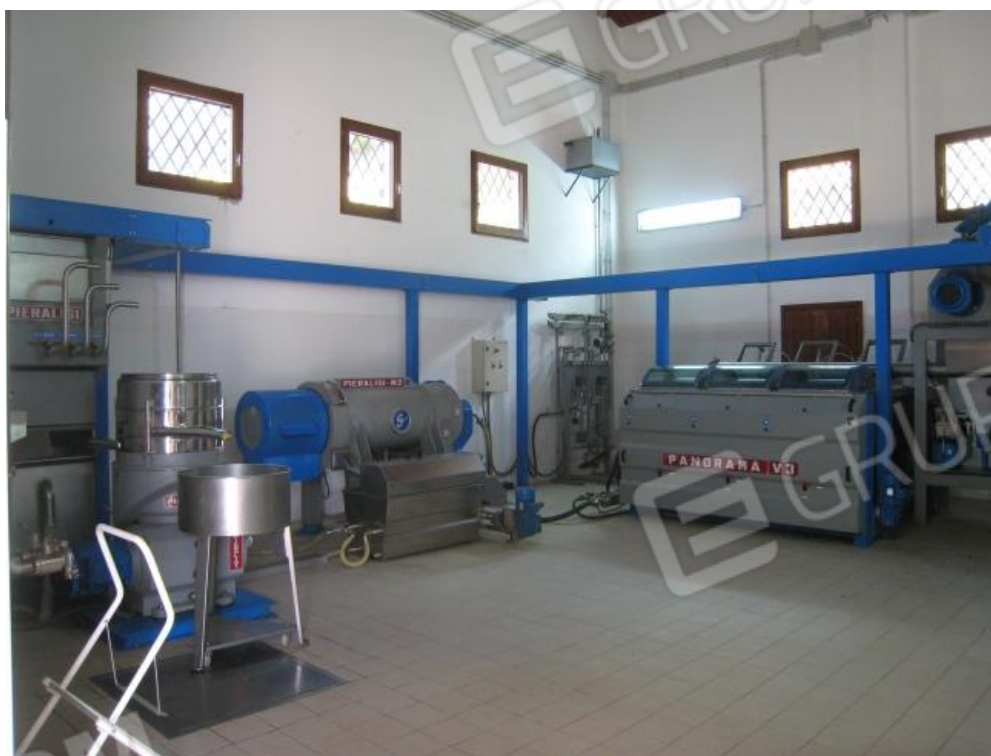
Foto n. 111. Il frantoio.

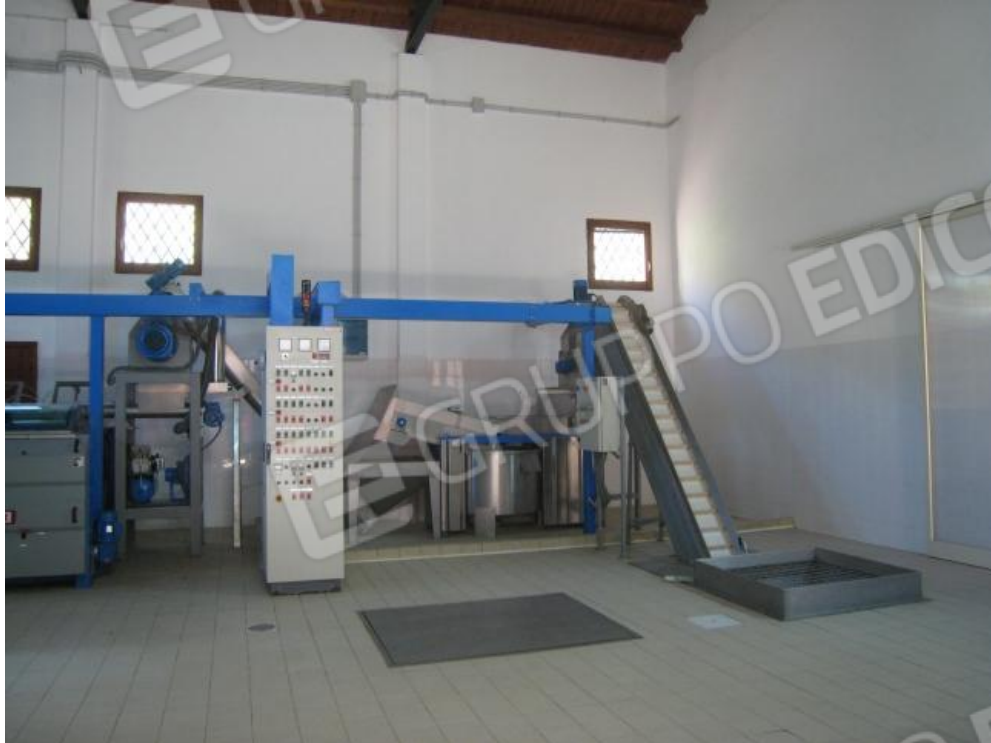
Foto n. 112. Altra immagine del frantoio.

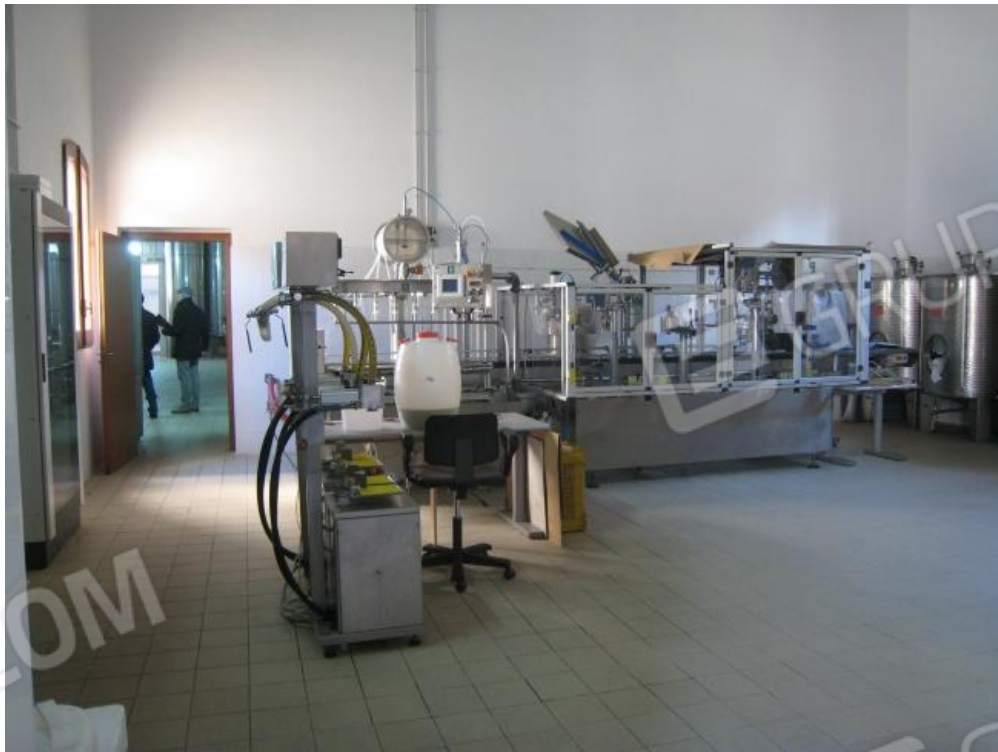
Foto n. 115. Sala imbottigliamento.

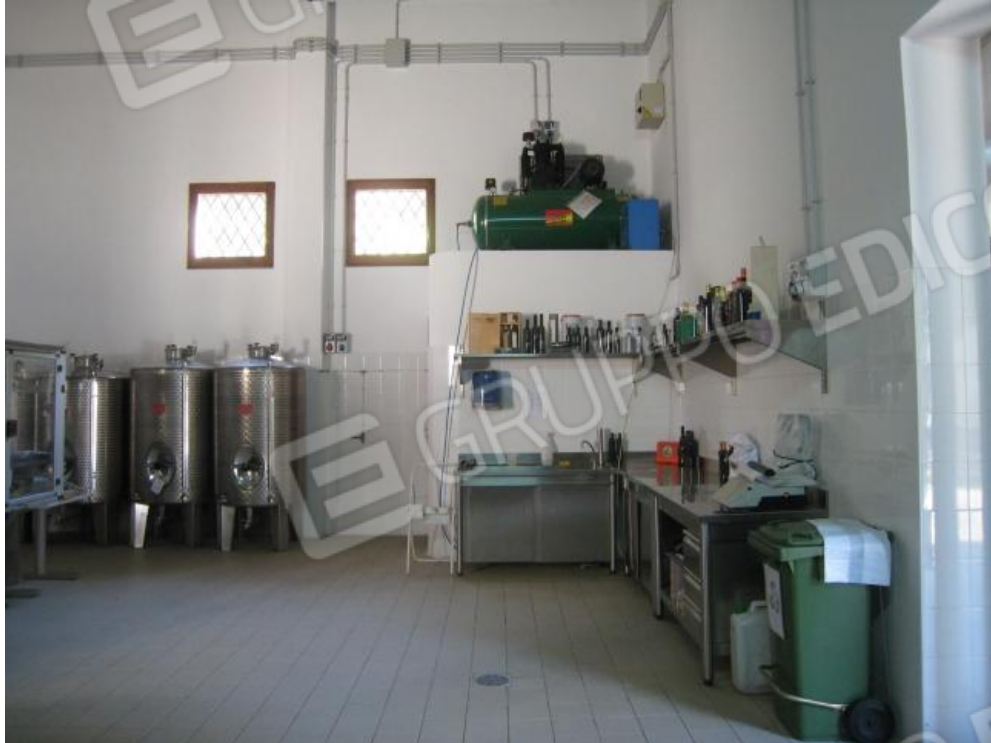
Foto n. 116. Altra immagine della sala imbottigliamento.

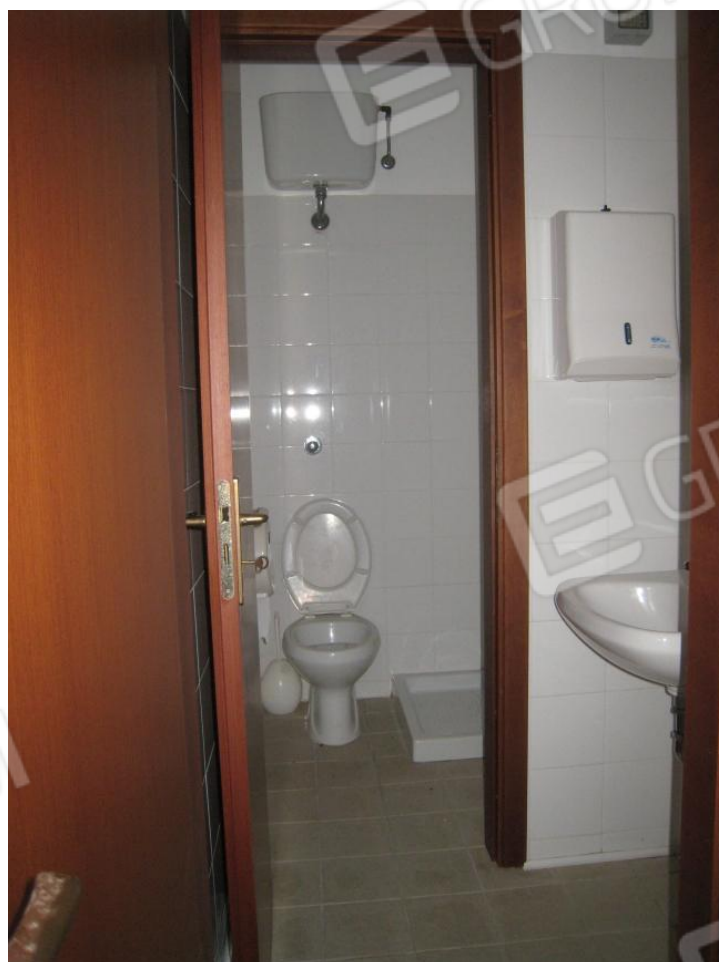
Foto n. 117. w.c ed anti w.c.

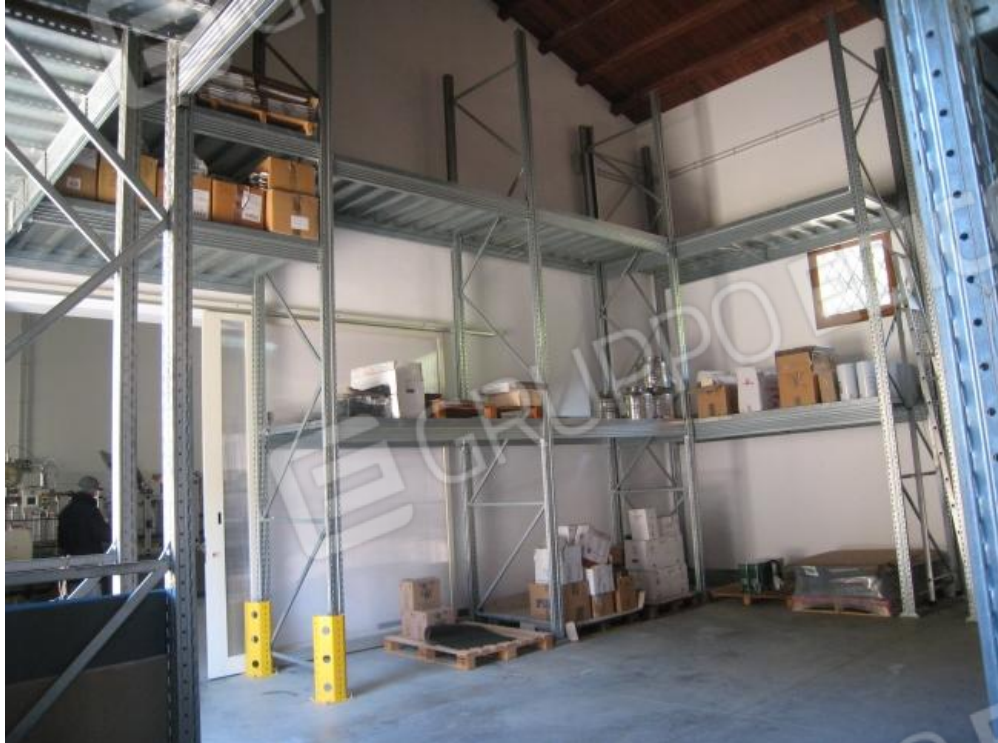
Foto n. 118. Deposito confezioni.

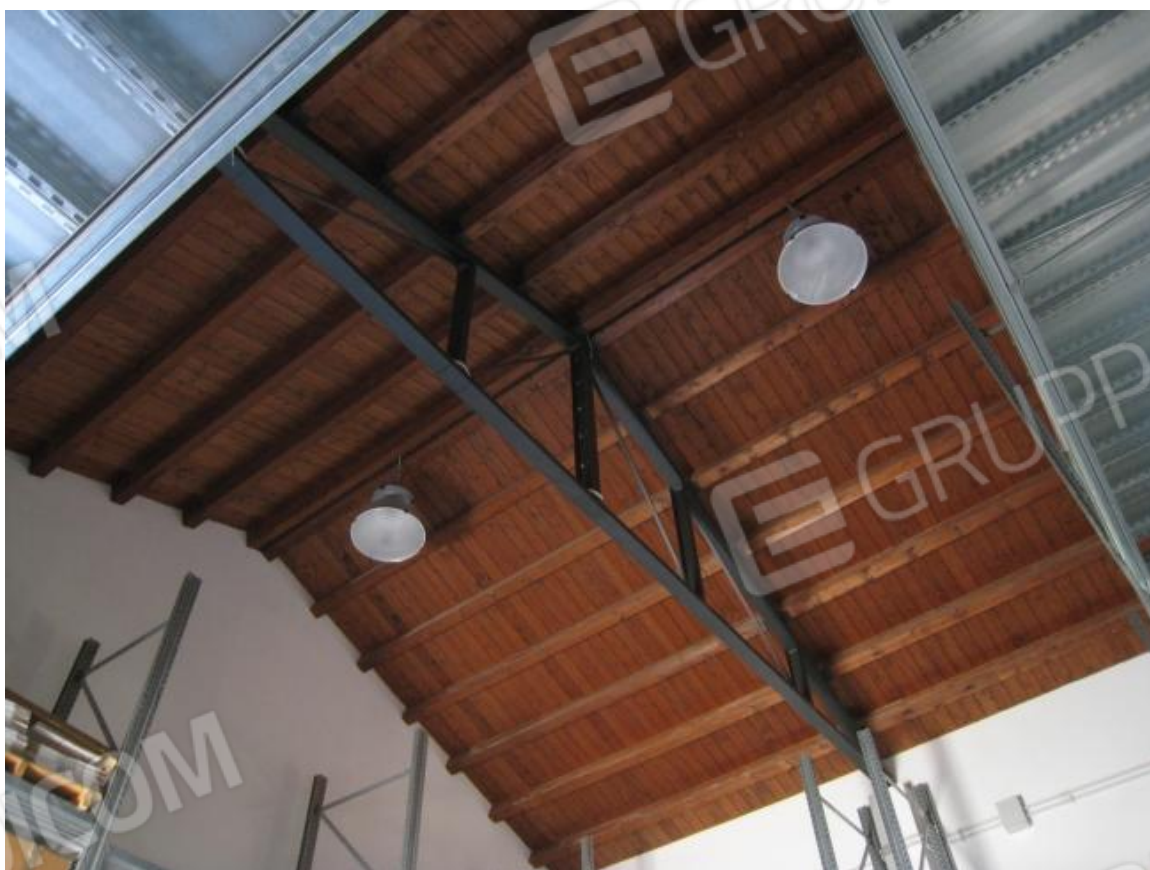
Foto n. 119. La copertura.
