Baglio Tornisia

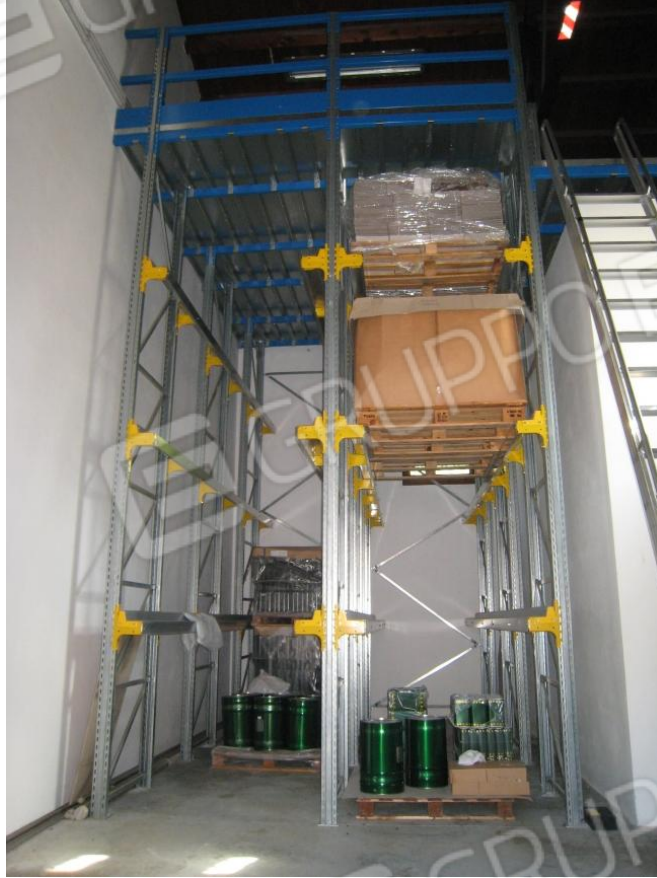
Foto n. 120. Il magazzino.

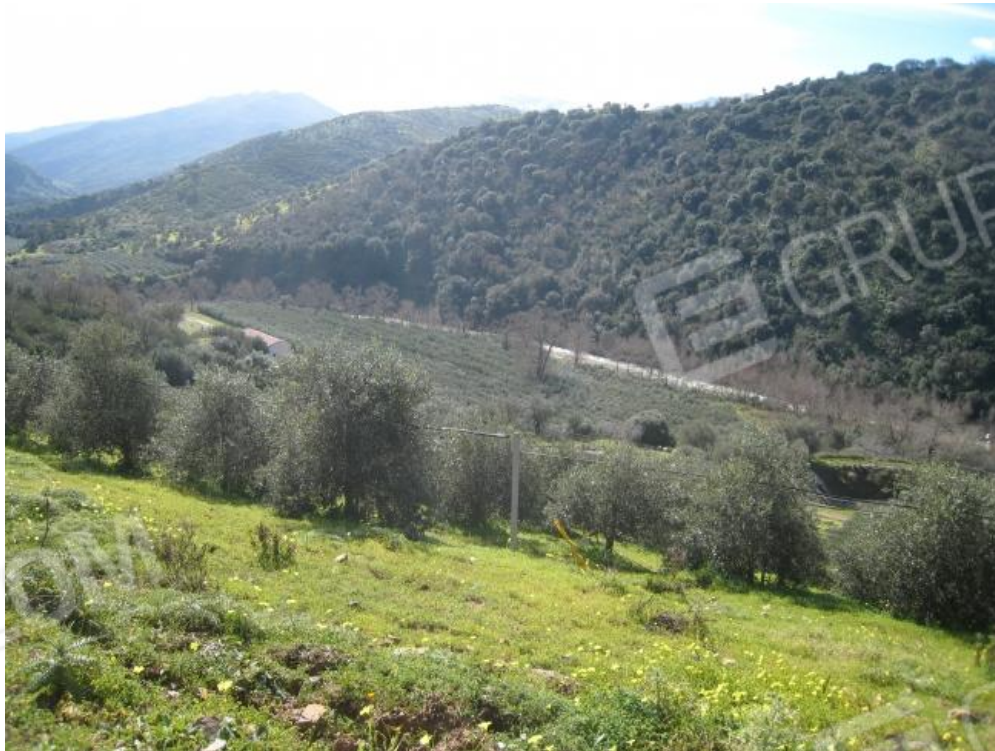
Foto n. 124. Frassineto lungo il Fiume Pollina.

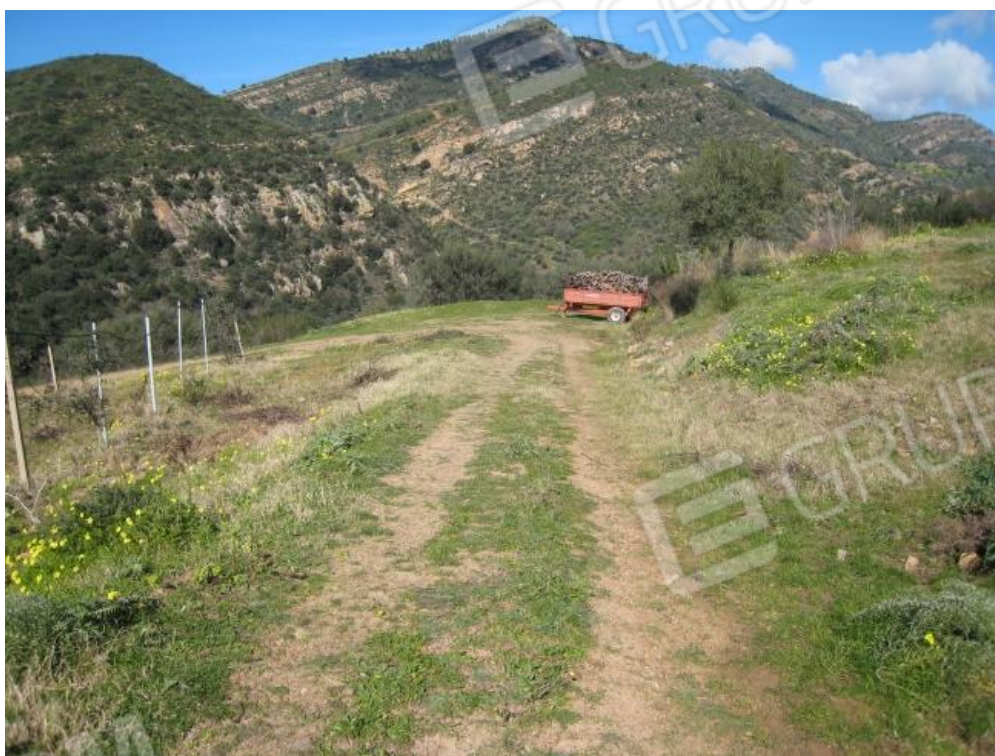
Foto n. 126. Viabilità interna.

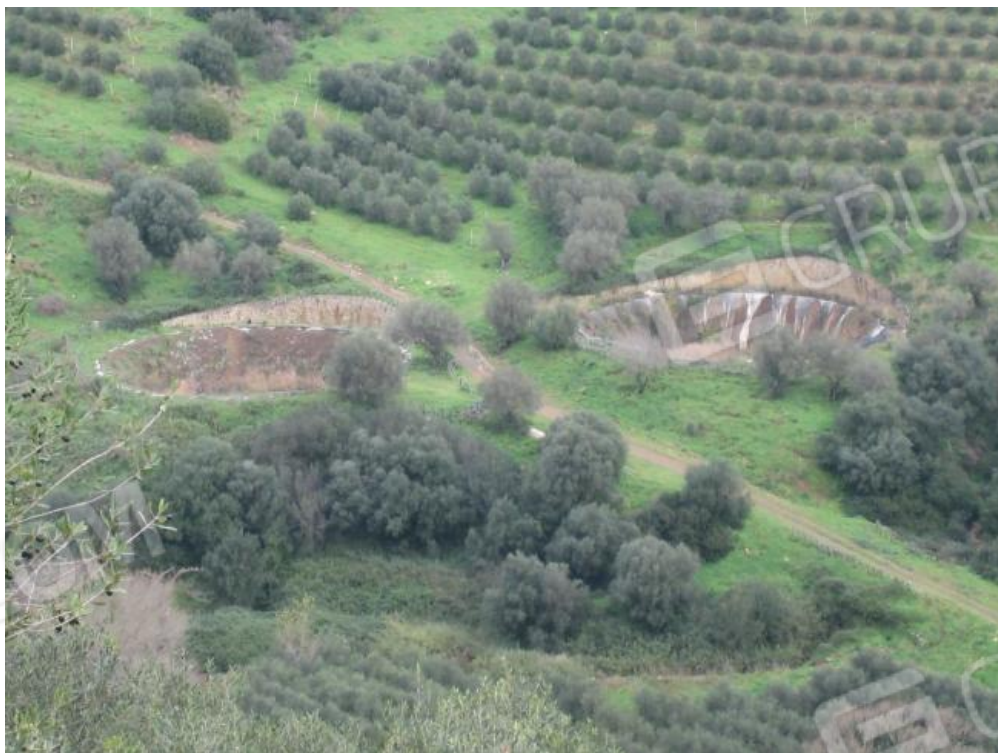
Foto n. 128. I due bacini idrici circolari.

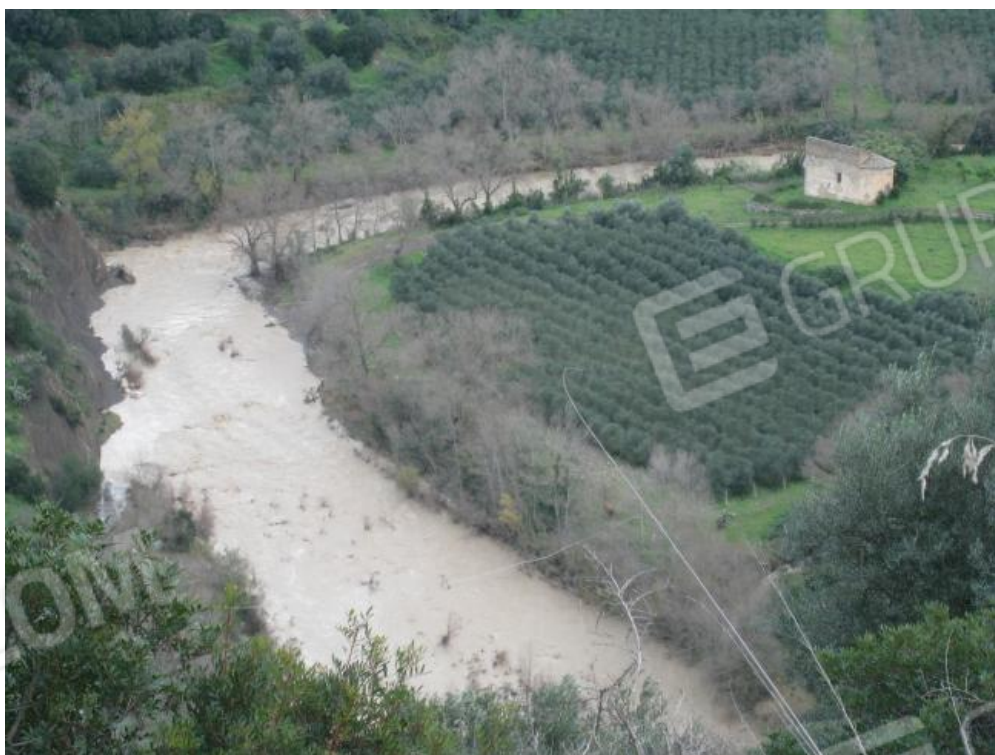
Foto n. 130. La chiesa, l'uliveto intensivo, il fiume Pollina.

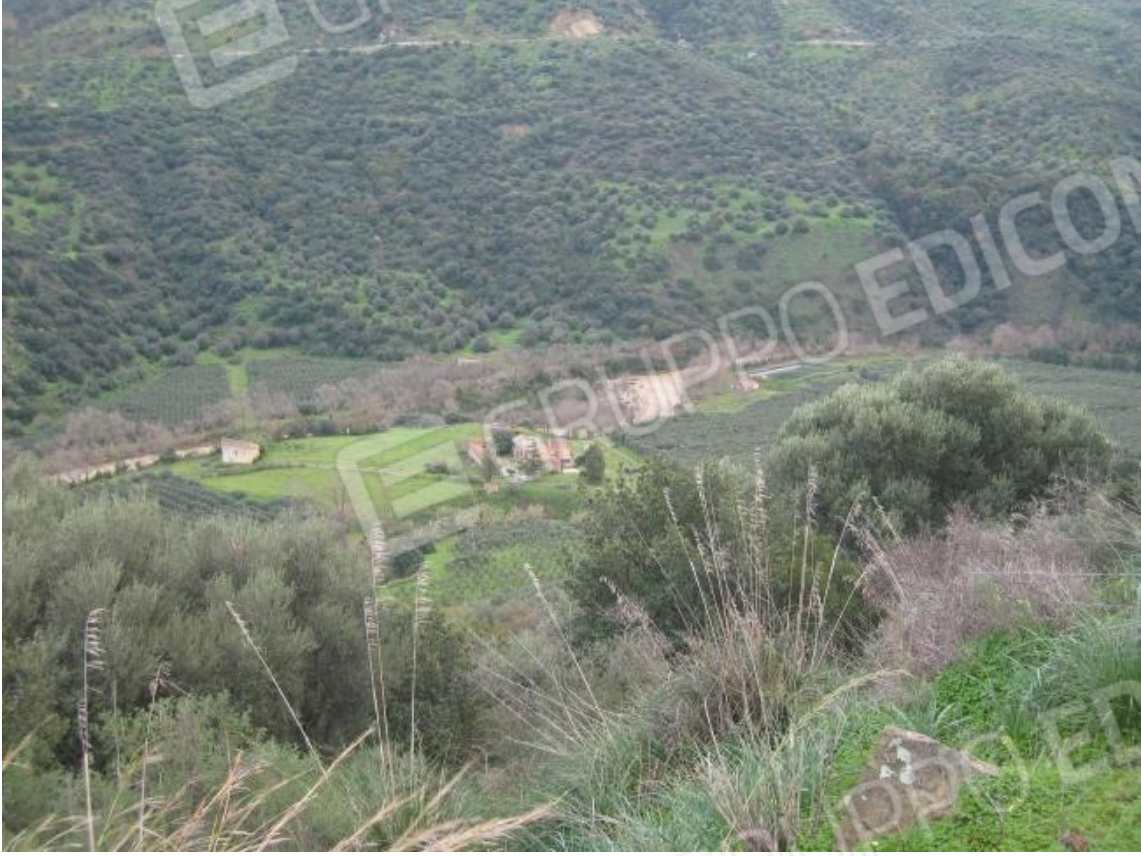
Foto n. 131. Il baglio Tornisia con i terreni coltivati.
